## Specifiek MER Dijkversterking Tiel-Waardenburg

### Aanvulling Specifiek MER Dijkversterking Tiel-Waardenburg: Cultuurhistorie

Effectbeschrijving asverschuiving op dijklichaam en dijkverloop, onderdeel van het beoordelingscriterium 'effect op historische geografische waarden

Opdrachtgever:  
Waterschap Rivierenland  
De Blomboogerd 1  
4003 BX TIEL

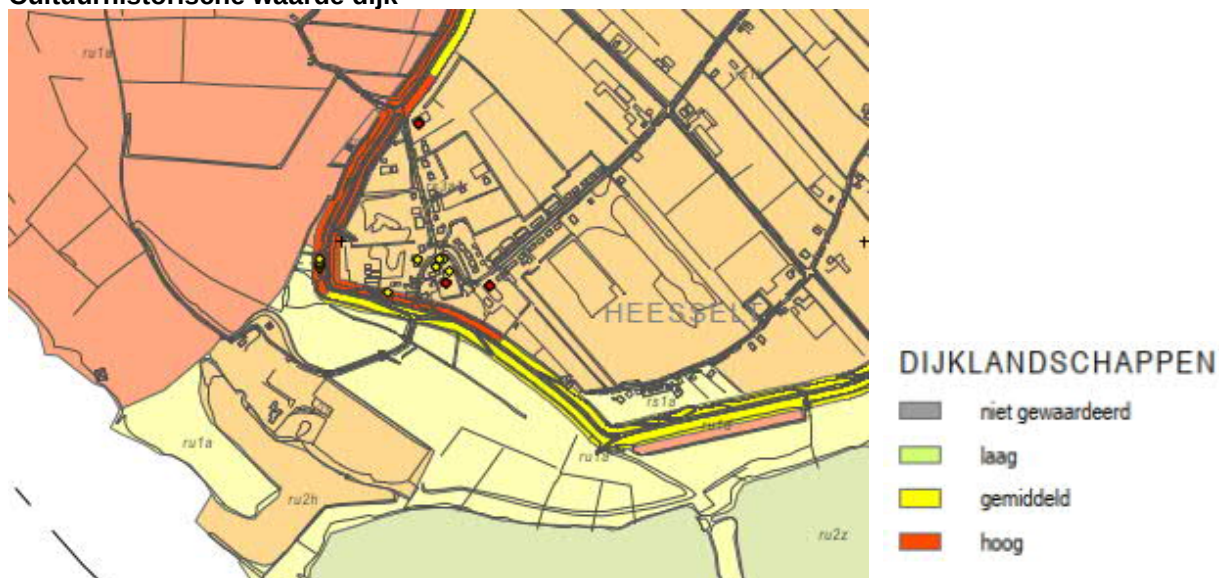
Figuur 4-2: Cultuurhistorische waarde dijk, bron: Kader Ruimtelijke Kwaliteit en Conditionerende onderzoeken (RKC) Dijkverbetering Tiel-Waardenburg (TIWA): onderdeel aardkunde, archeologie en cultuurhistorie kaartbijlage 3, Cultuurhistorische waarderingskaart, RAAP-rapport 3141

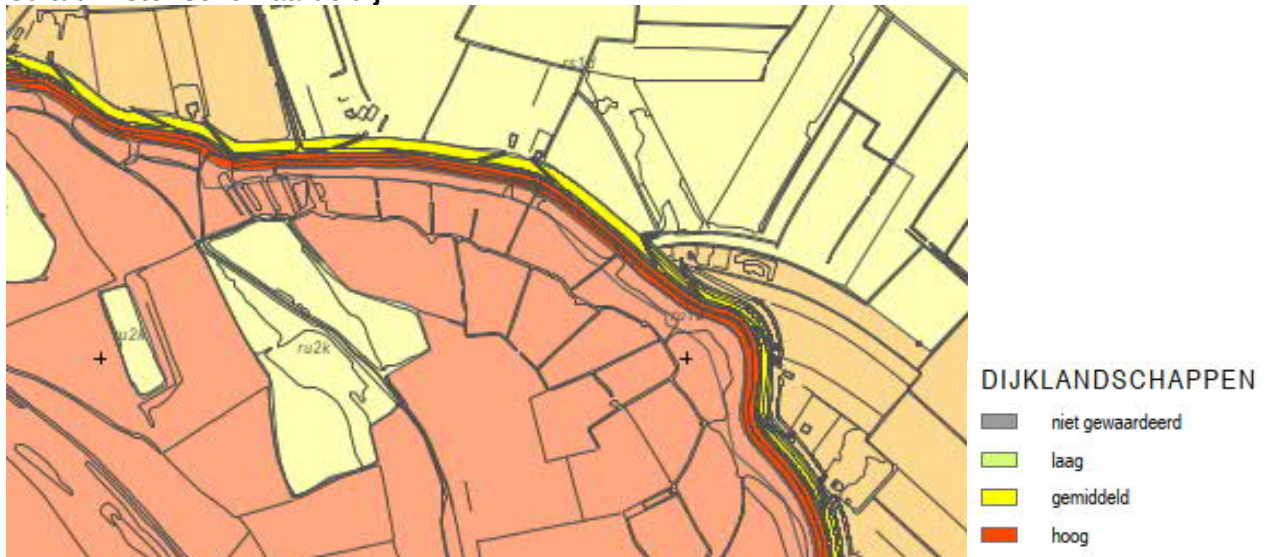
Figuur 4-3: Cultuurhistorische waarde dijk, bron: Kader Ruimtelijke Kwaliteit en Conditionerende onderzoeken (RKC) Dijkverbetering Tiel-Waardenburg (TIWA): onderdeel aardkunde, archeologie en cultuurhistorie kaartbijlage 3, Cultuurhistorische waarderingskaart, RAAP-rapport 3141
