**VERKENNEND  
BODEMONDERZOEK  
inclusief asfalt- en indicatief puinonderzoek**

***'ontsluitingsweg MSNF'*  
aan de Zuidermeerdijk/ Domineesweg  
te Nagele**

Emmeloord, 7 juni 2018

Projectnummer : BO20180040

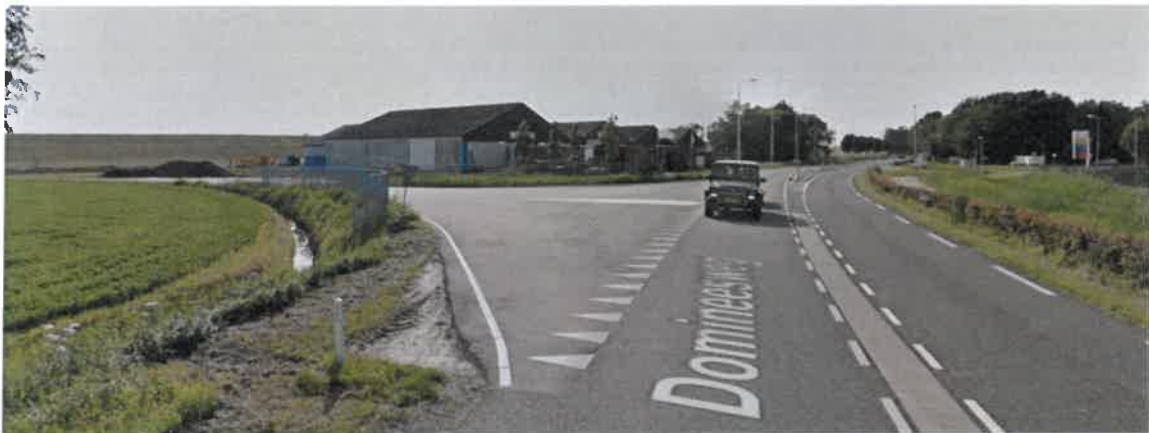
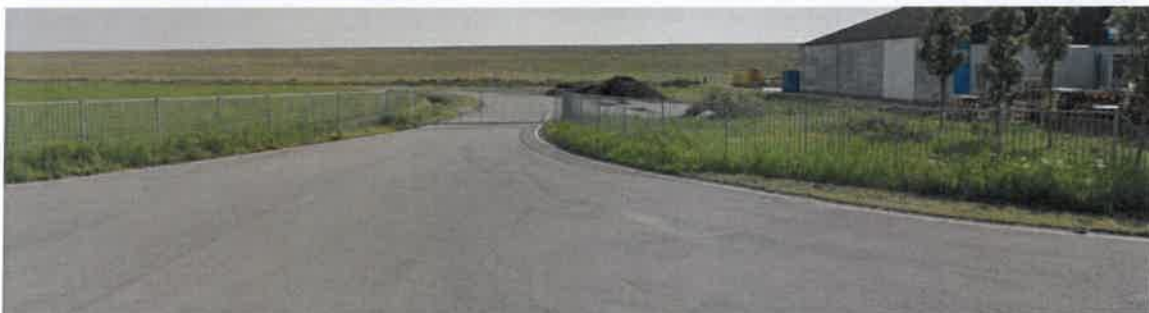
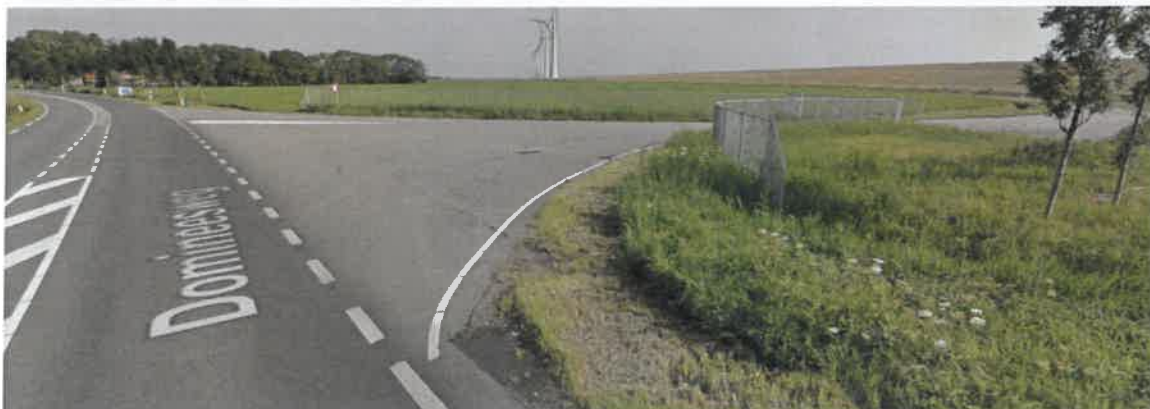
Kwaliteitscontrole voor de wegenbouw

Rapport nr.: BRA18070  
Werk: MSNF, Zuidermeerdijk te Urk  
Projectnummer: BO20180040  
Opdrachtgever: FMA-Nillesen  
Projectleider: Hildo van Duyl  
Datum uitvoering: 24 april 2018  
Uitvoerend laborant: Mohamed Kasmi

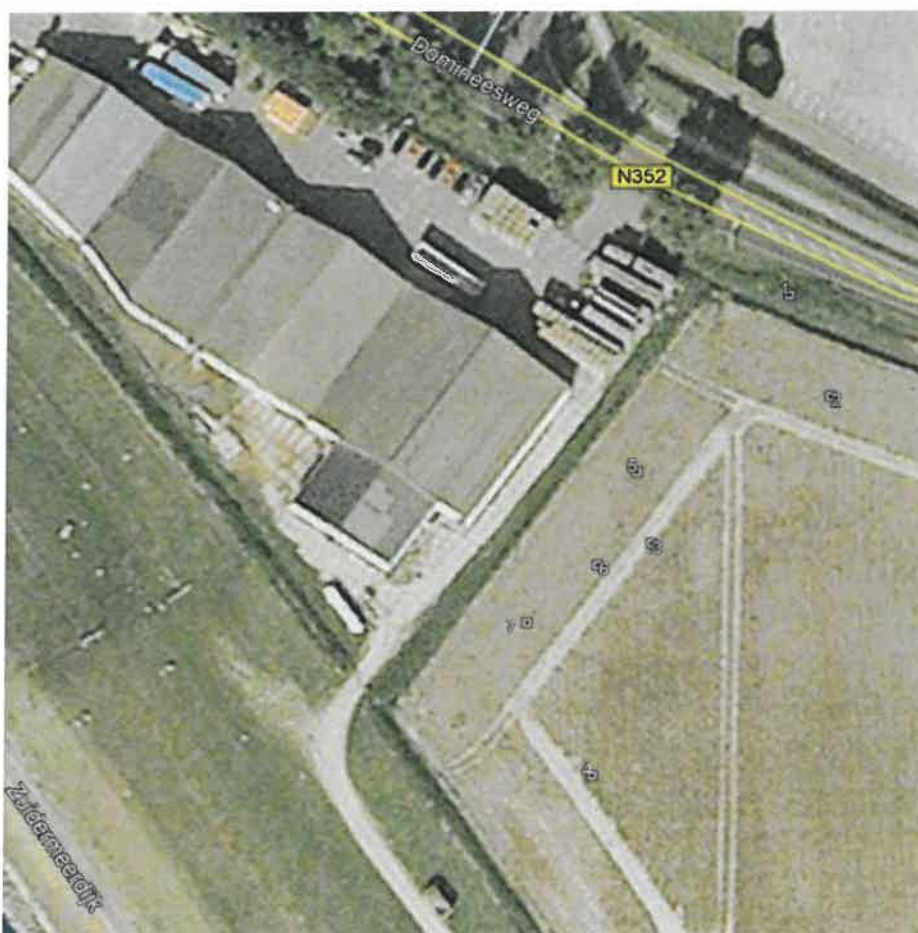
Locaties kernboringen rijbaan tussen Domineesweg en Zuidermeerdijk te Urk

Ten behoeve van het asfalt- en indicatief puinonderzoek van de onderliggende stabilisatielaag zijn totaal 7 stuks kernboringen in de asfaltverharding uitgevoerd. De aanwezige puinverharding is middels 10 stuks representatieve grepen bemonsterd en in het veld samengesteld tot een mengmonster. Zowel de puinverharding als de stabilisatielaag betref geen bodemlaag en maakt derhalve geen onderdeel uit van de bodem en daarmee buiten het beschreven bodemonderzoek.
