Verhardingsonderzoek dijkversterking Stad Tiel

27 november 2019

Stadsdijk te Tiel

Document 3905-19279-01-RAP-VOZ-01-v1.0

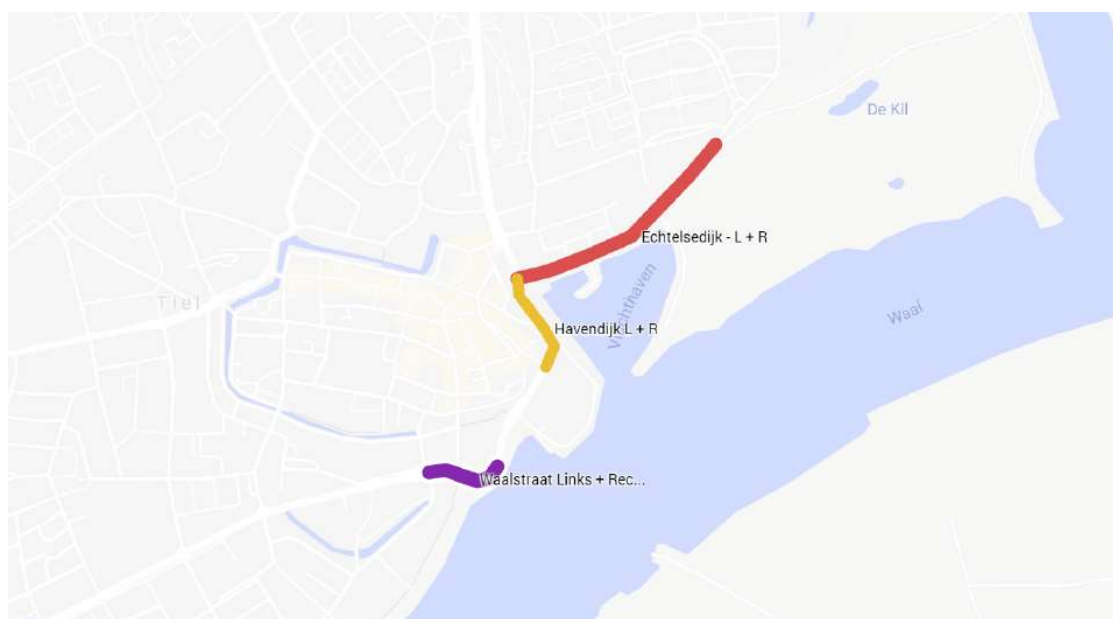
Afbeelding 3 VGD-Meetvakken

De valgewichtdeflectiemetingen zijn uitgevoerd op de rijbanen die binnen de scope vallen, zoals afgebeeld in afbeelding 3.
