EINDRAPPORT VERBETERINGSOPGAVE

Verkenningfase - Standhazensedijk

Ref.:NL202025707-R22-091
Versie: C 0.8
23 juni 2022

Waterschap Brabantse Delta

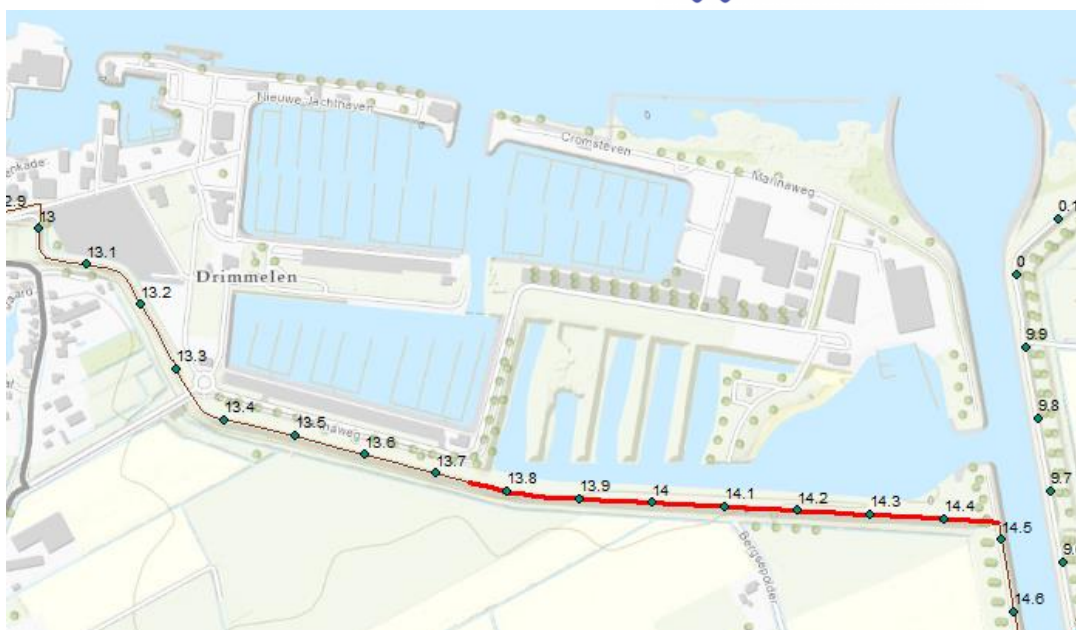
figuur 1.1: projectgebied Standhazensedijk tussen Drimmelen en de Amertak, inclusief dijkpalen

De Standhazensedijk te Drimmelen ligt in normtraject 34-1. Dit dijktraject loopt van de Moerdijkbruggen bij de A16 tot aan Oosterhout en keert buitenwater van de Amer, de Amertak en het Wilhelminakanaal. De Standhazensedijk is de zwakste dijkstrekking van dit dijktraject, met een lengte van 730 m. De dijkstrekking loopt van kilometer 13,75 tot kilometer 14,48. De kruin van de dijk ligt op circa NAP +4,50 m. De Standhazensedijk is een schaaldijk met een grasbekleding zonder steenbekleding aan de buitenzijde. De dijk ligt in landelijk gebied en over de kruin van de dijk loopt een fietspad. In het voorland ligt een plas die jaarrond fungeert als aanvaarroute voor een lokale onderhouder van jachten, en waar 's zomers gerecreëerd wordt.

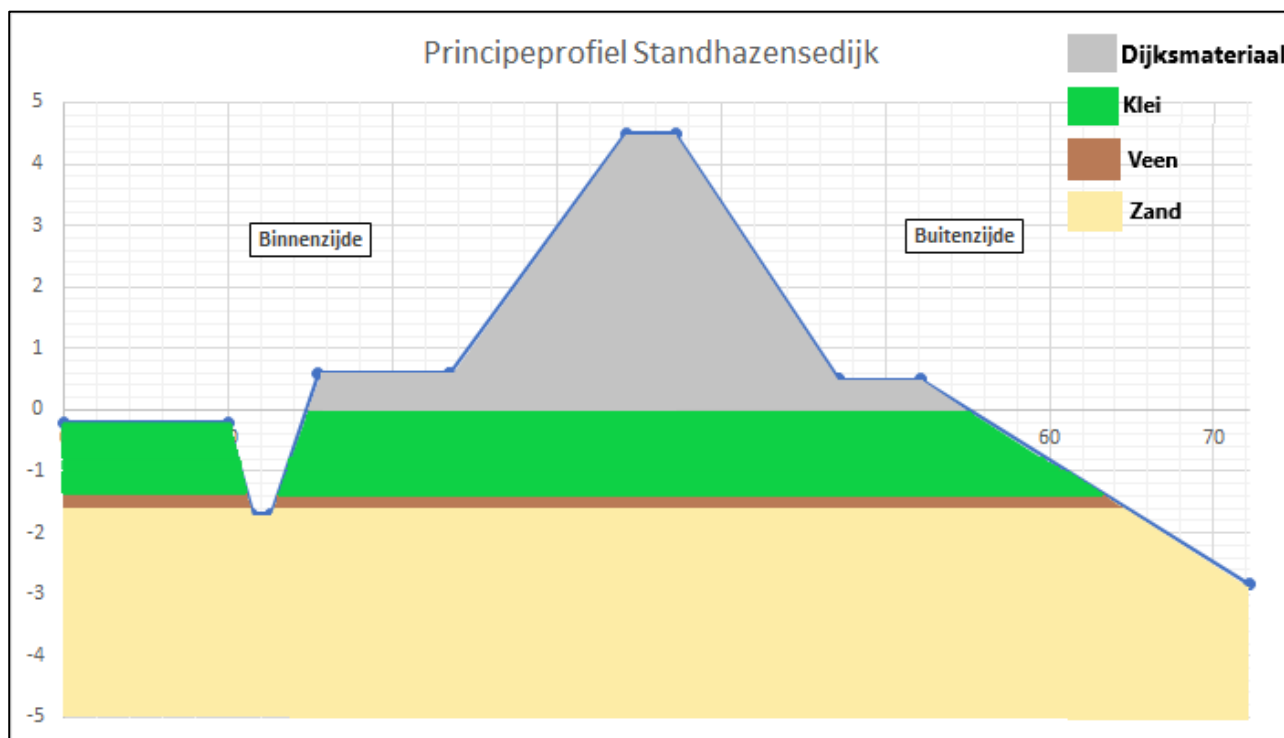
figuur 2.2: globale bodemopbouw ter plaatse van de Standhazensedijk

Op basis van voorgenoemde grondonderzoeken is gebleken dat de bodemopbouw langs de Standhazensedijk tussen kilometrerig 13,75 en 14,48 betrekkelijk uniform is. De bodemopbouw bestaat globaal uit een deklaag met daaronder het watervoerende zandpakket zoals in figuur 2.2 is weergegeven. De deklaag bestaat uit een siltige/zandige kleilaag met daaronder een veenlaag. De gemeten diktes van de verschillende grondlagen zijn opgenomen in tabel 2.5. De onderkant van de deklaag verloopt van ca. NAP -1,00 m à NAP -1,50 m aan de binnenzijde tot ca. NAP -1,50 m à NAP -1,75 m aan de buitenzijde.

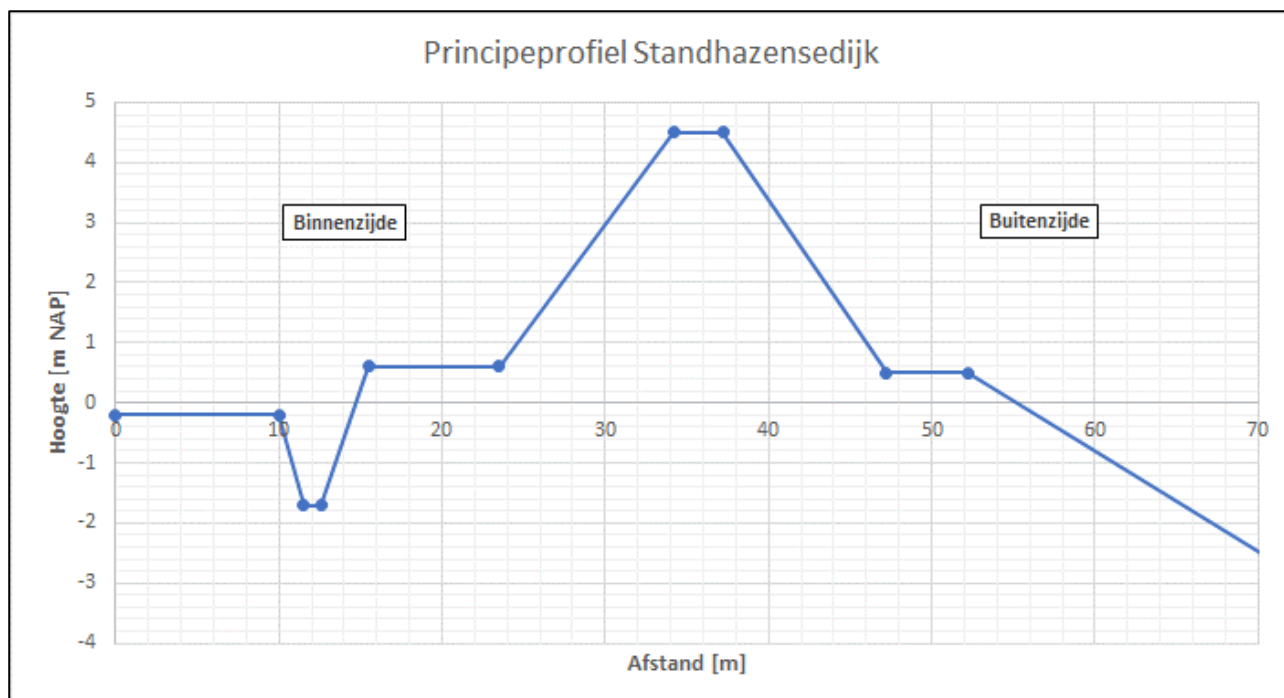
figuur 2.3: principeprofiel van de Standhazensedijk

De Standhazensedijk is in 2017 en in 2021 ingemeten door respectievelijk Fugro en AGEL adviseurs (huidig: STANTEC) [Ref. 11] [Ref. 20]. Op basis van deze inmetingen zijn de hoogtes en hellingen langs het dijkprofiel vastgesteld. De dijk- en de slootgeometrie is opgenomen in respectievelijk tabel 2.6 en tabel 2.7. Een schets van het principeprofiel van de Standhazensedijk is opgenomen in figuur 2.3. Door de beperkte variatie in de dijkgeometrie is dit profiel representatief voor het gehele traject van de Standhazensedijk.

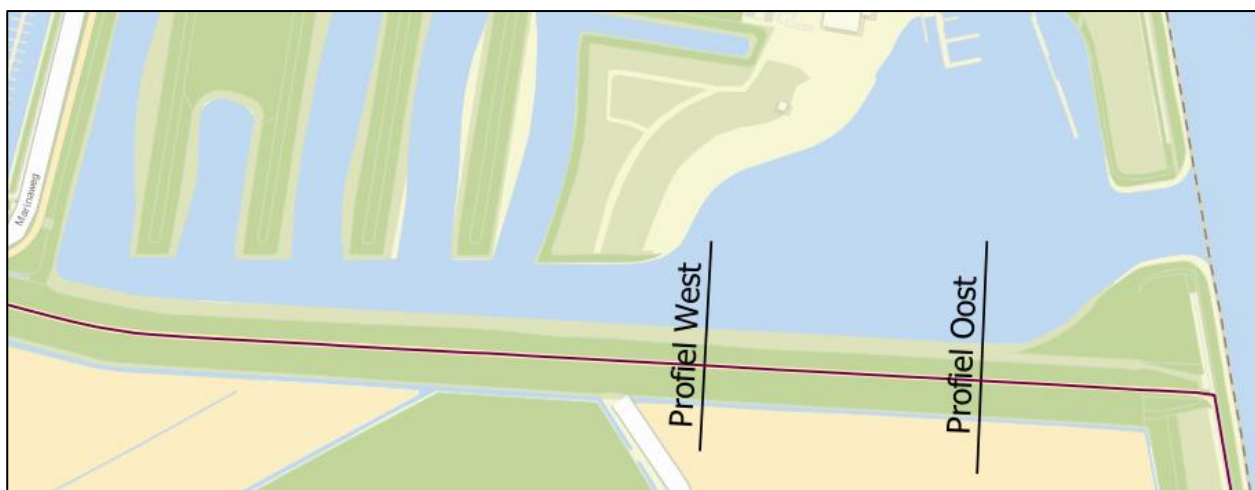
figuur 3.3: beschouwde profielen voor toetsing op VLZV en VLAF
