HOV Leiden-Katwijk

Ontwerp provinciaal inpassingplan (Bijlagenboek)

9 november 2022

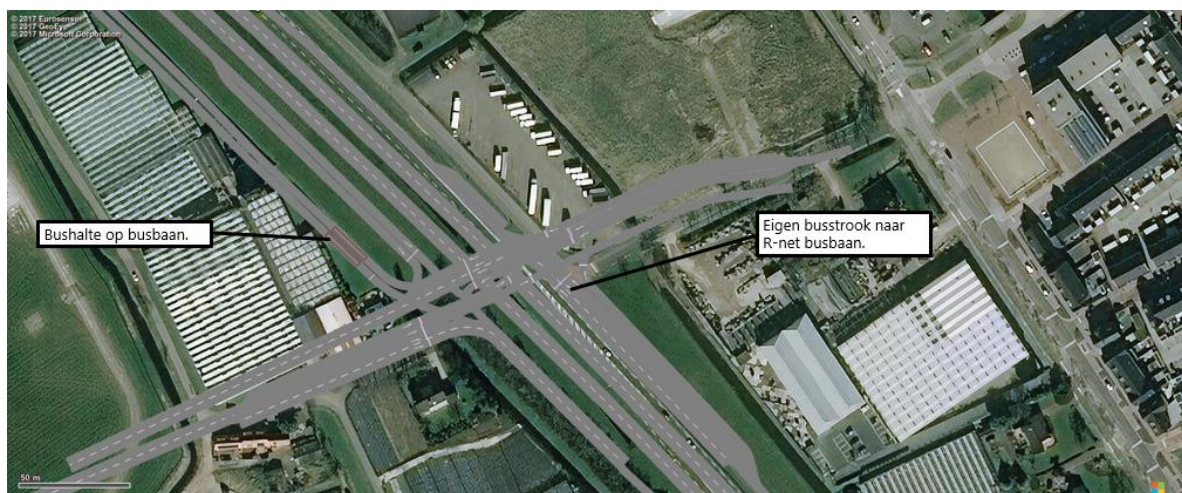
De aansluiting Valkenburg Oost is vormgegeven volgens de laatst beschikbaar gestelde inzichten (verkeersregeling). De bus halteert in beide richtingen op de busbaan ten westen van het kruispunt.

Figuur 2-5: Uitsnede dynamisch model: aansluiting Valkenburg Oost op N206

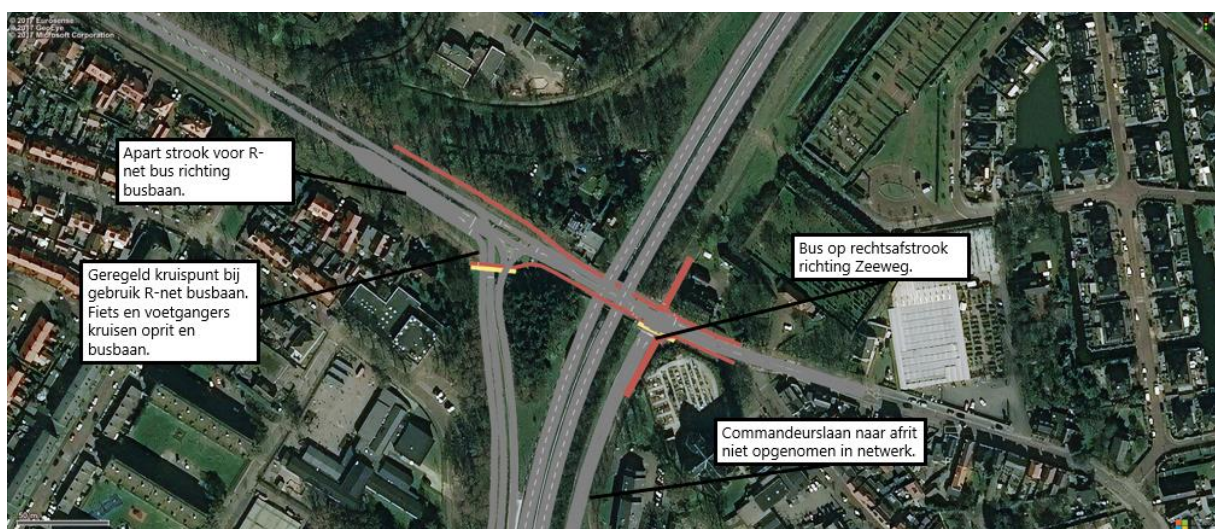
Het westelijke kruispunt bij de N206 is in het simulatiemodel vormgegeven als een geregeld kruispunt met verkeerslichten. De vormgeving van dit kruispunt is overgenomen van het eerder opgestelde schetsontwerp (Movares). De R-net busbaan sluit op dit kruispunt aan door middel van een verkeersregeling. De bussen vanaf en naar de R-net busbaan krijgen daarbij volledige prioriteit in de verkeersregeling. Deze prioritering geldt ook voor de bus op het oostelijke kruispunt.

Figuur 2-10: Uitsnede dynamisch model: aansluiting Zeeweg op N206

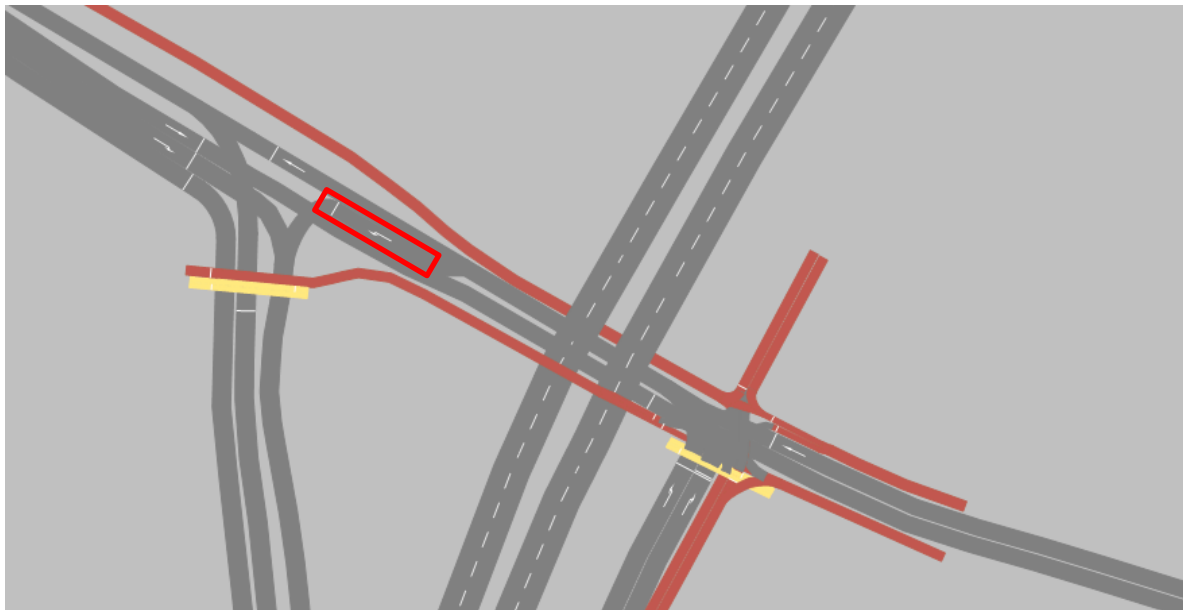
Het linksaf opstelvak richting de N206 vanaf het viaduct (zie het rood gemarkeerde wegvak in Figuur 3-3) is relatief kort. Bij wachtrijen langer dan het opstelvak wordt ook het doorgaande verkeer richting de Zeeweg gehinderd. Dit heeft ook invloed op de wachtrijvorming op de Callaoweg. Hier staan incidenteel wachtrijen tot aan het begin van de afrit op de N206.

Figuur 3-3: Netwerkoverzicht ter hoogte van aansluiting Zeeweg

In de avondspits geldt ook dat de bussen op de R-net busbaan volledige prioriteit krijgen. Bij de Zeeweg kan het voorkomen dat de wachtrij voor het overige verkeer de bus kan blokkeren, voordat deze de R-net busbaan op gaat. Uit analyse van de afgeleide reistijden lijkt dit niet vaak op te treden. Bij de andere kruispunten ondervindt de bus geen hinder.

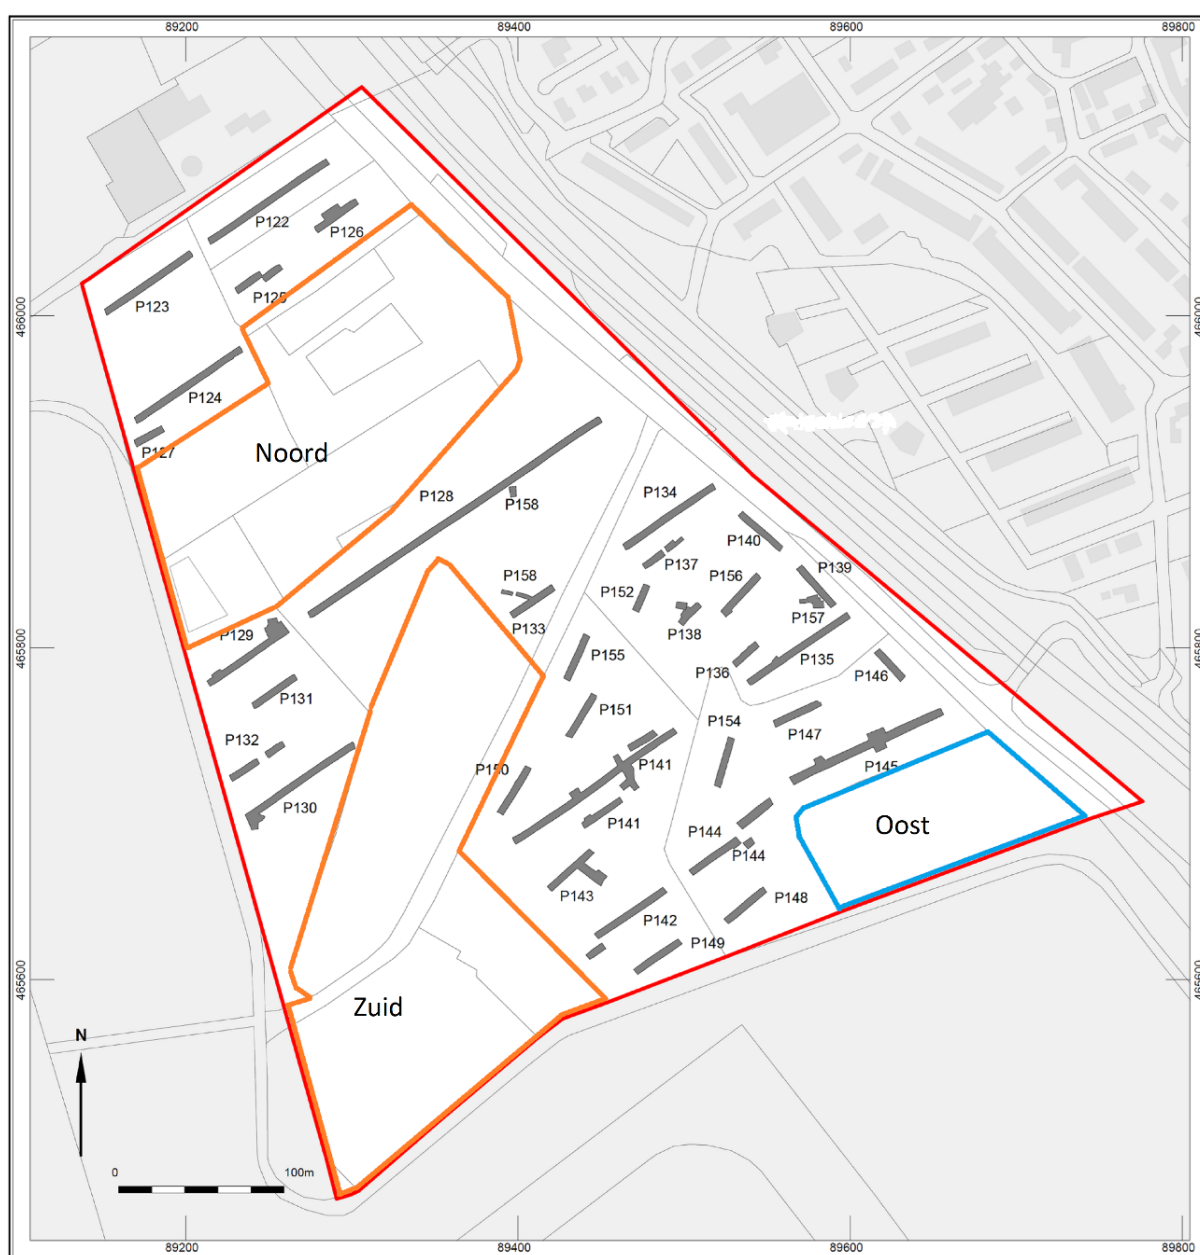
Figuur 1.2 Overzicht van de proefsleuven van het onderzoek uit 2008-2011 en de nog te onderzoeken deelgebieden.

Tijdens de vooronderzoeken van 2008 – 2011 waren enkele delen van het BPD-gebied niet toegankelijk voor onderzoek (Figuur 1.2). Het gaat om percelen in het noorden (eigendom BPD), zuiden (eigendom BPD) en oosten (thans eigendom gemeente Katwijk). Voordat BPD de nieuwe inrichting van haar deel van PLV kan realiseren, dient het vooronderzoek in de nog niet onderzochte deelgebieden afgerond te worden. Hierbij dient rekening gehouden te worden met het selectiebesluit van 2012. Het onderzoek in de deelgebieden bestaat uit proefsleuvenonderzoek met als doel het opsporen en waarderen van archeologische resten en/of booronderzoek om vast te stellen of nog intacte archeologische resten te verwachten zijn. Beide onderzoeken zijn in januari en februari 2021 door Archol BV uitgevoerd.

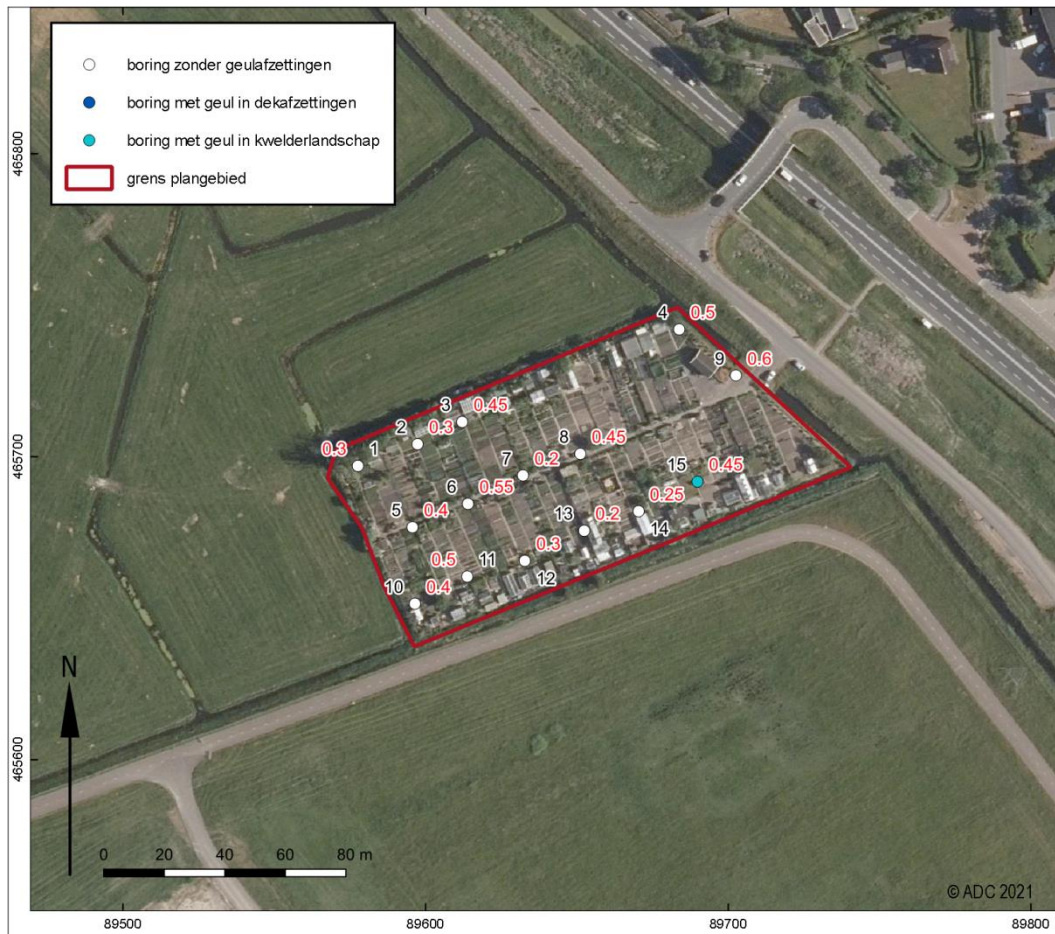
Figuur 5.4 Resultaten booronderzoek deelgebied oost.

Het kwelderlandschap is buiten de dekgeulen goed intact in de bodem aanwezig. In zowel deelgebied noord, zuid als oost bestaat het kwelderlandschap uit een laag gelegen kweldervlakte. Er zijn geen aanwijzingen voor oevers aangetroffen die kansrijk zijn voor bewoningssporen of sporen van prehistorisch landgebruik. In deelgebied oost is sprake van één boring met een kreekgeul. Er zijn in de naastgelegen boringen geen aanwijzingen voor oevers aangetroffen. De conclusie luidt daarom dat het een uitloper van een smalle kreek betreft. Dergelijke smalle krekken hebben een lagere verwachting op prehistorische bewoningssporen.

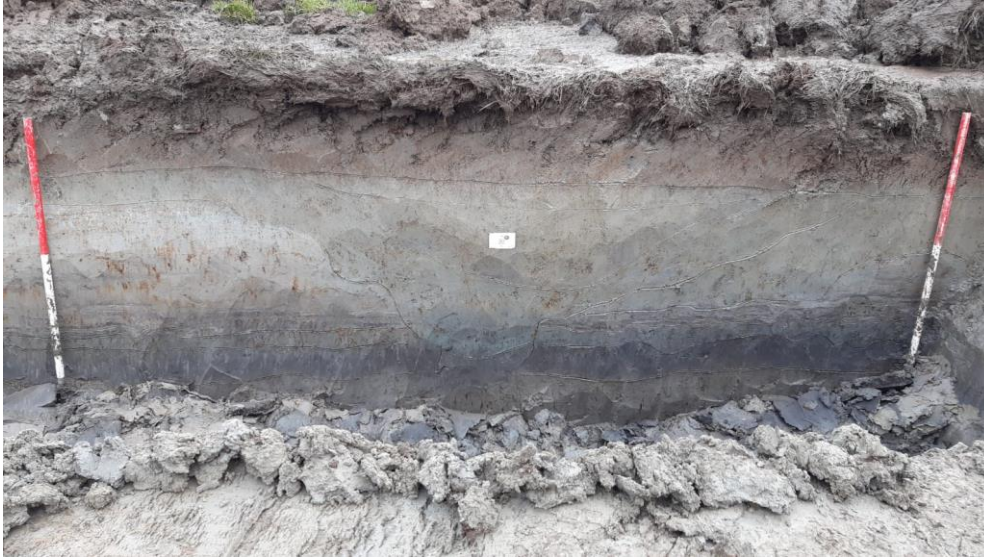
Figuur 6.2 Zuidprofiel van proefsleuf 10 met de doorsnede van greppelspoor S30.

Zone A. In werkputten 6 en 10 zijn delen van een greppel (S27 en S30) aangesneden. De greppel is noordwest-zuidoost georiënteerd en over een afstand van circa 80 m te volgen. De greppel is in het vlak 2 tot 2,5 m breed. In het zuidprofiel van put 6 en put 10 was te zien dat greppel twee fasen heeft gekend: een onderste helft van iets humeuze sterk siltige klei, en een bovenste helft van licht zandige klei (Figuur 6.2). In put 10 bestond de basis van de greppelvulling uit de verspitte humeuze resten van kwelderafzettingen en top van het estuariene pakker. Aan de oostzijde van de greppel bevinden zich resten van twee smalle en ondiepe greppels met eenzelfde oriëntatie en stratigrafische positie (S26 en S27). Nabij deze smalle greppels liggen ook twee circa 30 cm diepe kuilen die eveneens vanuit de top van de dekaafzettingen zijn aangelegd. De greppels en kuilen hebben geen vondsten opgeleverd.

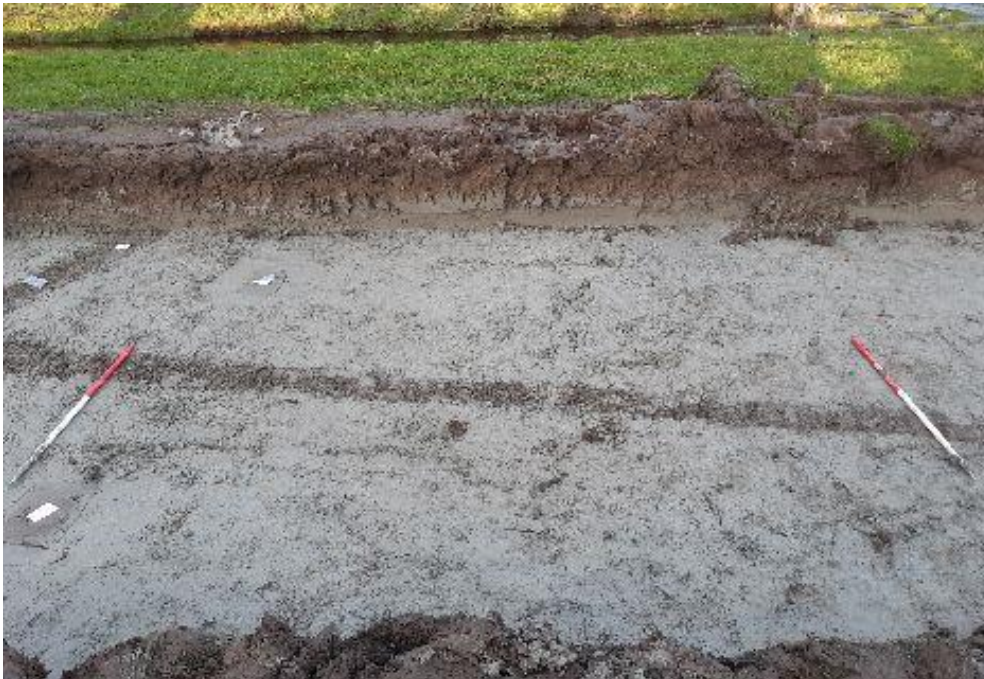
Figuur 6.3 Overzicht van het vlak van put 2 met links een deel van greppelspoor S6 en de paalsporen S3 en S4.

Zone B. In werkput 2 zijn over een lengte van 25 m drie kuilen (S3, S4 en S6) en een greppel (S5) aangetroffen. De kuilsporen zijn 14 tot 26 cm diep en opgevuld met siltige tot zandige grijze klei. De kuilsporen S3 en S4 hebben zo'n geringe doorsnede (30-35 cm) dat ze als paalkuilen zijn geïnterpreteerd (Figuur 6.3). Greppel S5 is 35 cm breed, 28 cm diep en kent eveneens een opvulling van grijze klei. De beide paalsporen S3 en S4 liggen ruim 1 m ten oosten van en min of meer parallel aan greppel S5. Mogelijk gaat het om resten van hekwerk.

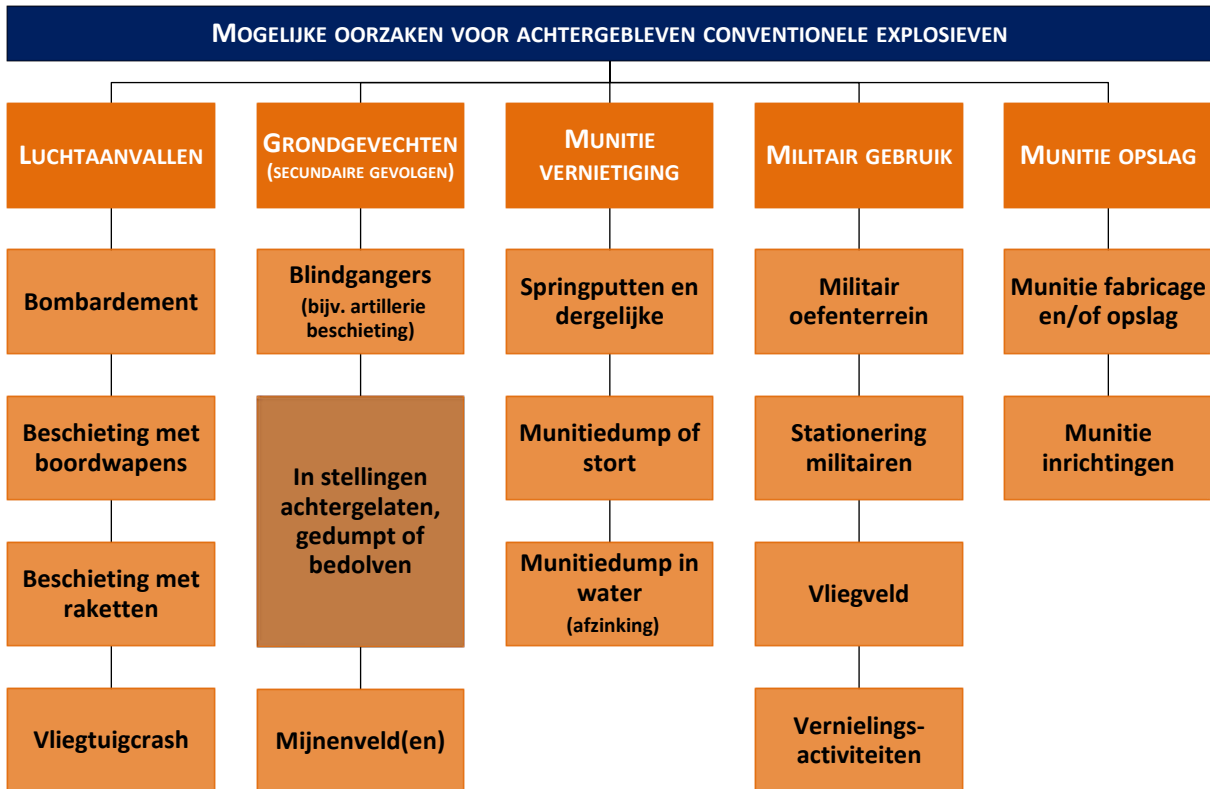
Figuur 1: Overzicht van mogelijk te achterhalen oorlogshandelingen in en rond een onderzoeksgebied.

Oorlogshandelingen (in dit geval gebeurtenissen die tot de mogelijke aanwezigheid van Conventionele Explosieven leiden) kunnen over het algemeen onderverdeeld worden naar een bepaald(e) oorzaak of scenario, zoals in het navolgende overzicht (*figuur 1*) is weergegeven.⁷

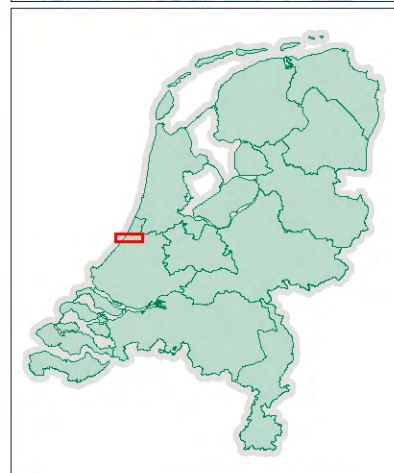
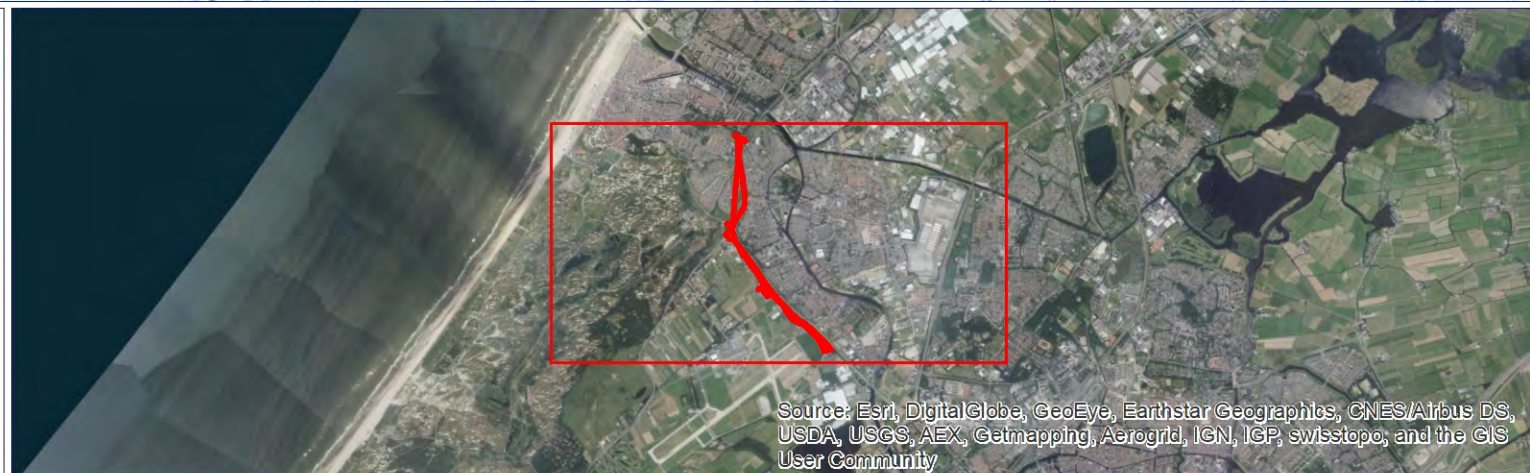
HUIDIG ONDERZOEKSGBIED I.R.T. EERDER ONDERZOCHE GEBIEDSDELEN

- LEGENDA**
- Huidig onderzoeksgebied
 - Rijnlandroute
 - N206c Quick Wins
 - N206 Tjalmaweg

Bovenstaande reeds uitgevoerde rapportages beslaan onderzoeken in en in de nabijheid van het onderzoeksgebied. Hoe de reeds door ECG onderzochte tracés zich verhouden tot het huidige onderzoeksgebied is middels GIS in kaart gebracht en te vinden op tekening 290-019-TE-03 op de volgende pagina.

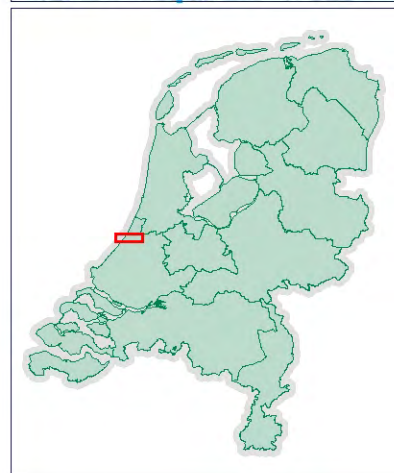
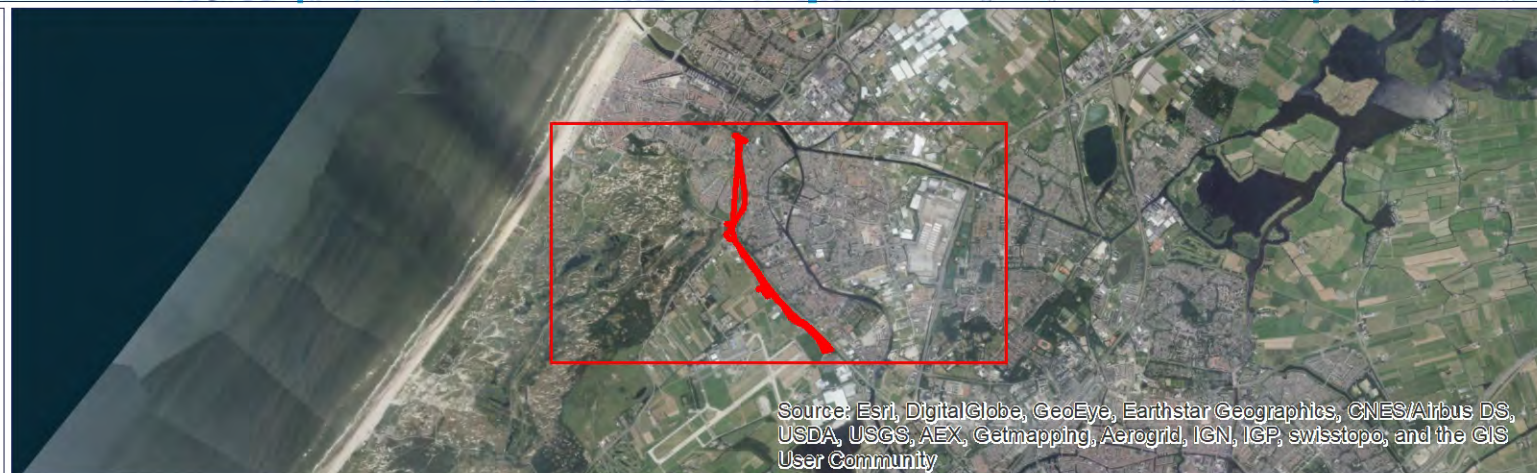
NORD DE GUERRE GRIDS HOV LEIDEN - KATWIJK

- LEGENDA**
- Onderzoeksgedebied
 - Nord de Guerre-grid

Een overzicht van de geraadpleegde archiefstukken is opgenomen in de bijlagen van deze rapportage. De achterhaalde indicaties worden in *Paragraaf 2.7* beoordeeld op relevantie en herleidbaarheid. Overzichtskaart 230-019-TE-04 op de volgende pagina toont de locatie van de gehanteerde *Nord de Guerre*-coördinaten ter hoogte van het onderzoeksgebied.

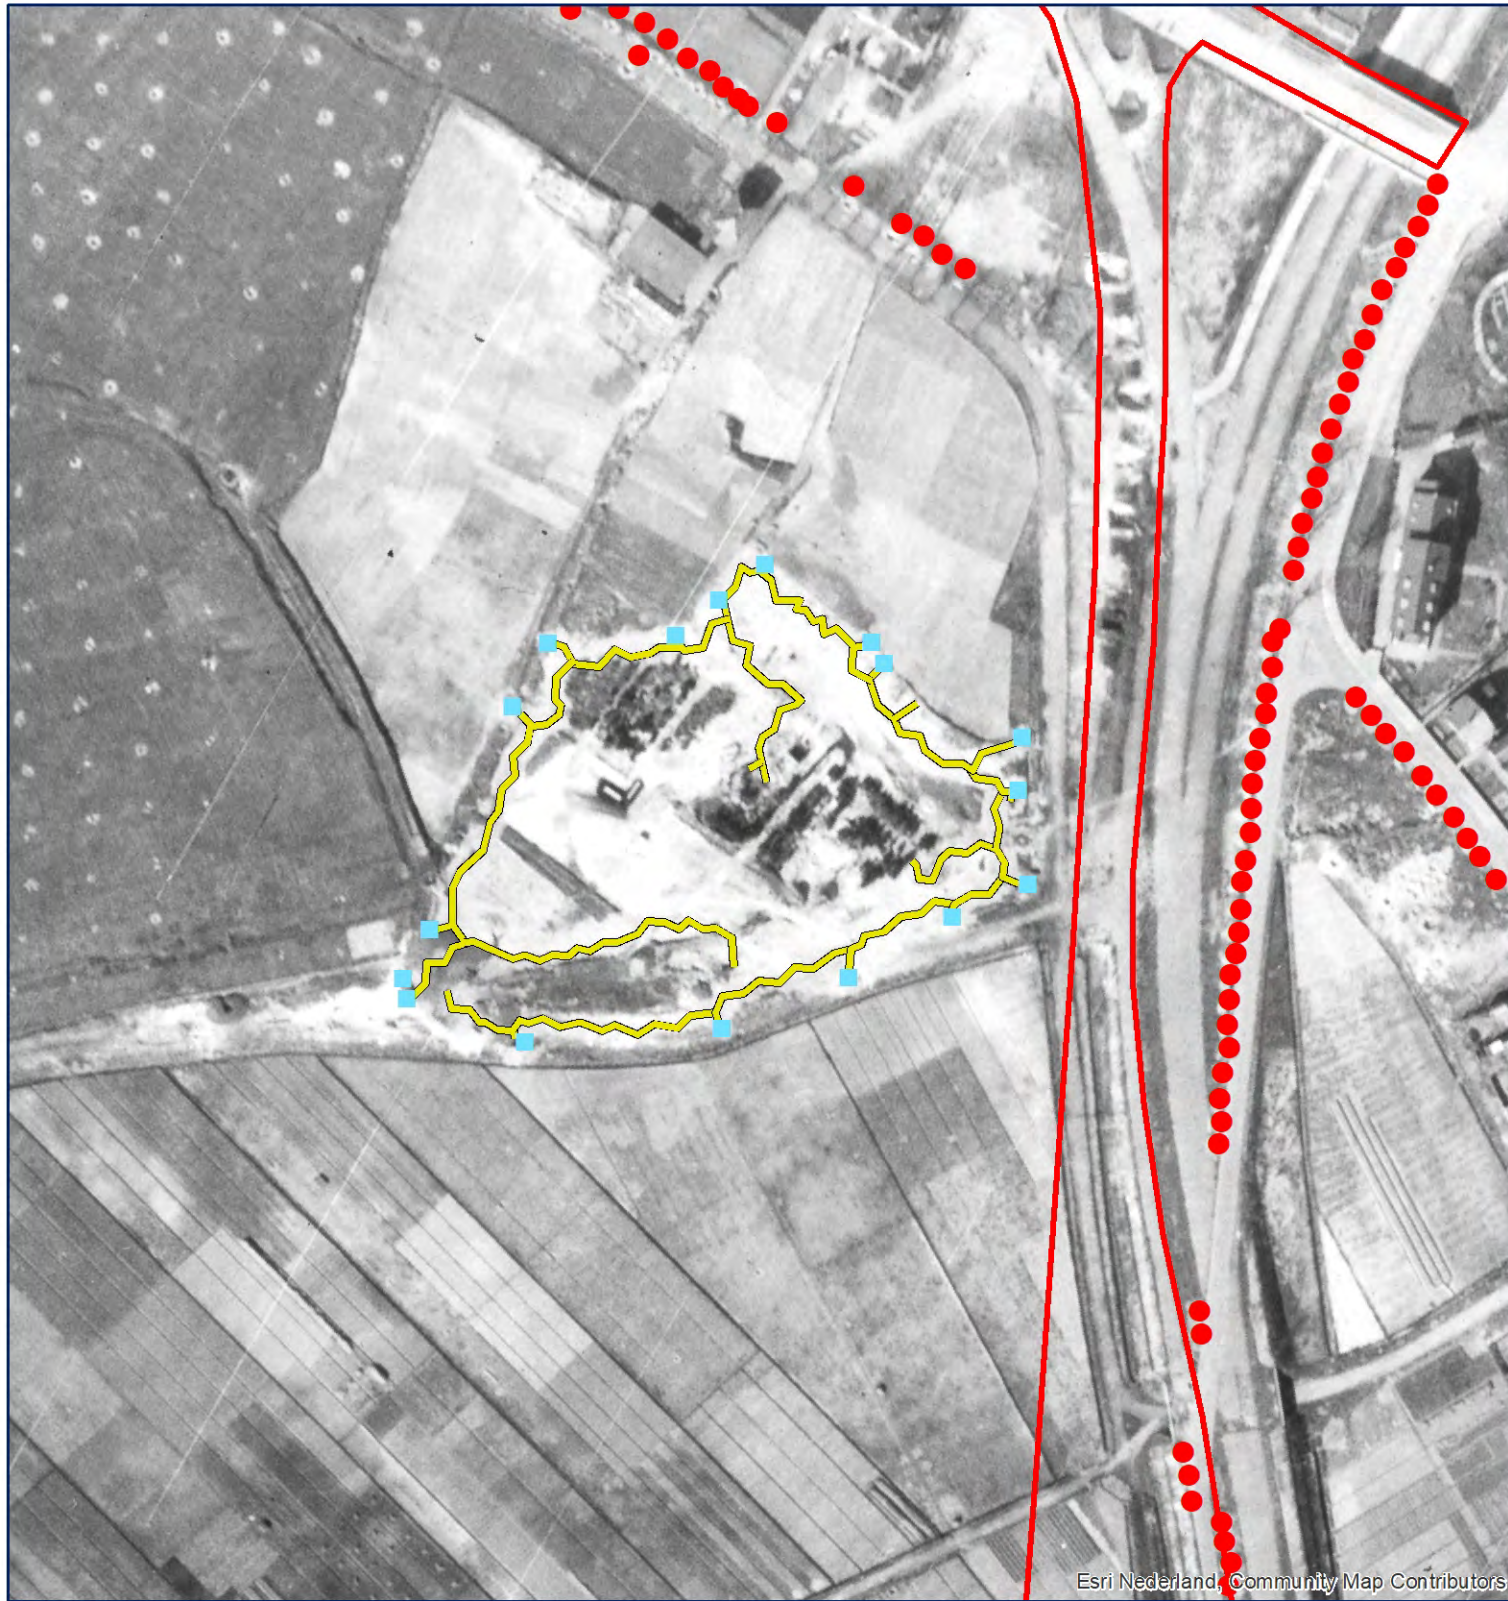
BEELDVERGELIJKING 1945 - HEDEN

- Onderzoekgebied
- Mangat
- Wapenopstelling
- Loopgraaf

Op de volgende pagina's zal per achterhaalde indicatie (zie paragraaf 2.8) een beeldvergelijking worden uitgevoerd tussen een beeldopname uit 1945 en een huidige satellietopnamen. Uit de beeldvergelijkingen valt op te maken dat met name de twee noordelijke locaties in de naoorlogse periode aan grootschalige veranderingen hebben ondergaan. Om te kunnen achterhalen welke veranderingen dit concreet zijn geweest is aanvullend archiefonderzoek uitgevoerd. Dit onderzoek vormt het onderwerp van de volgende paragraaf.

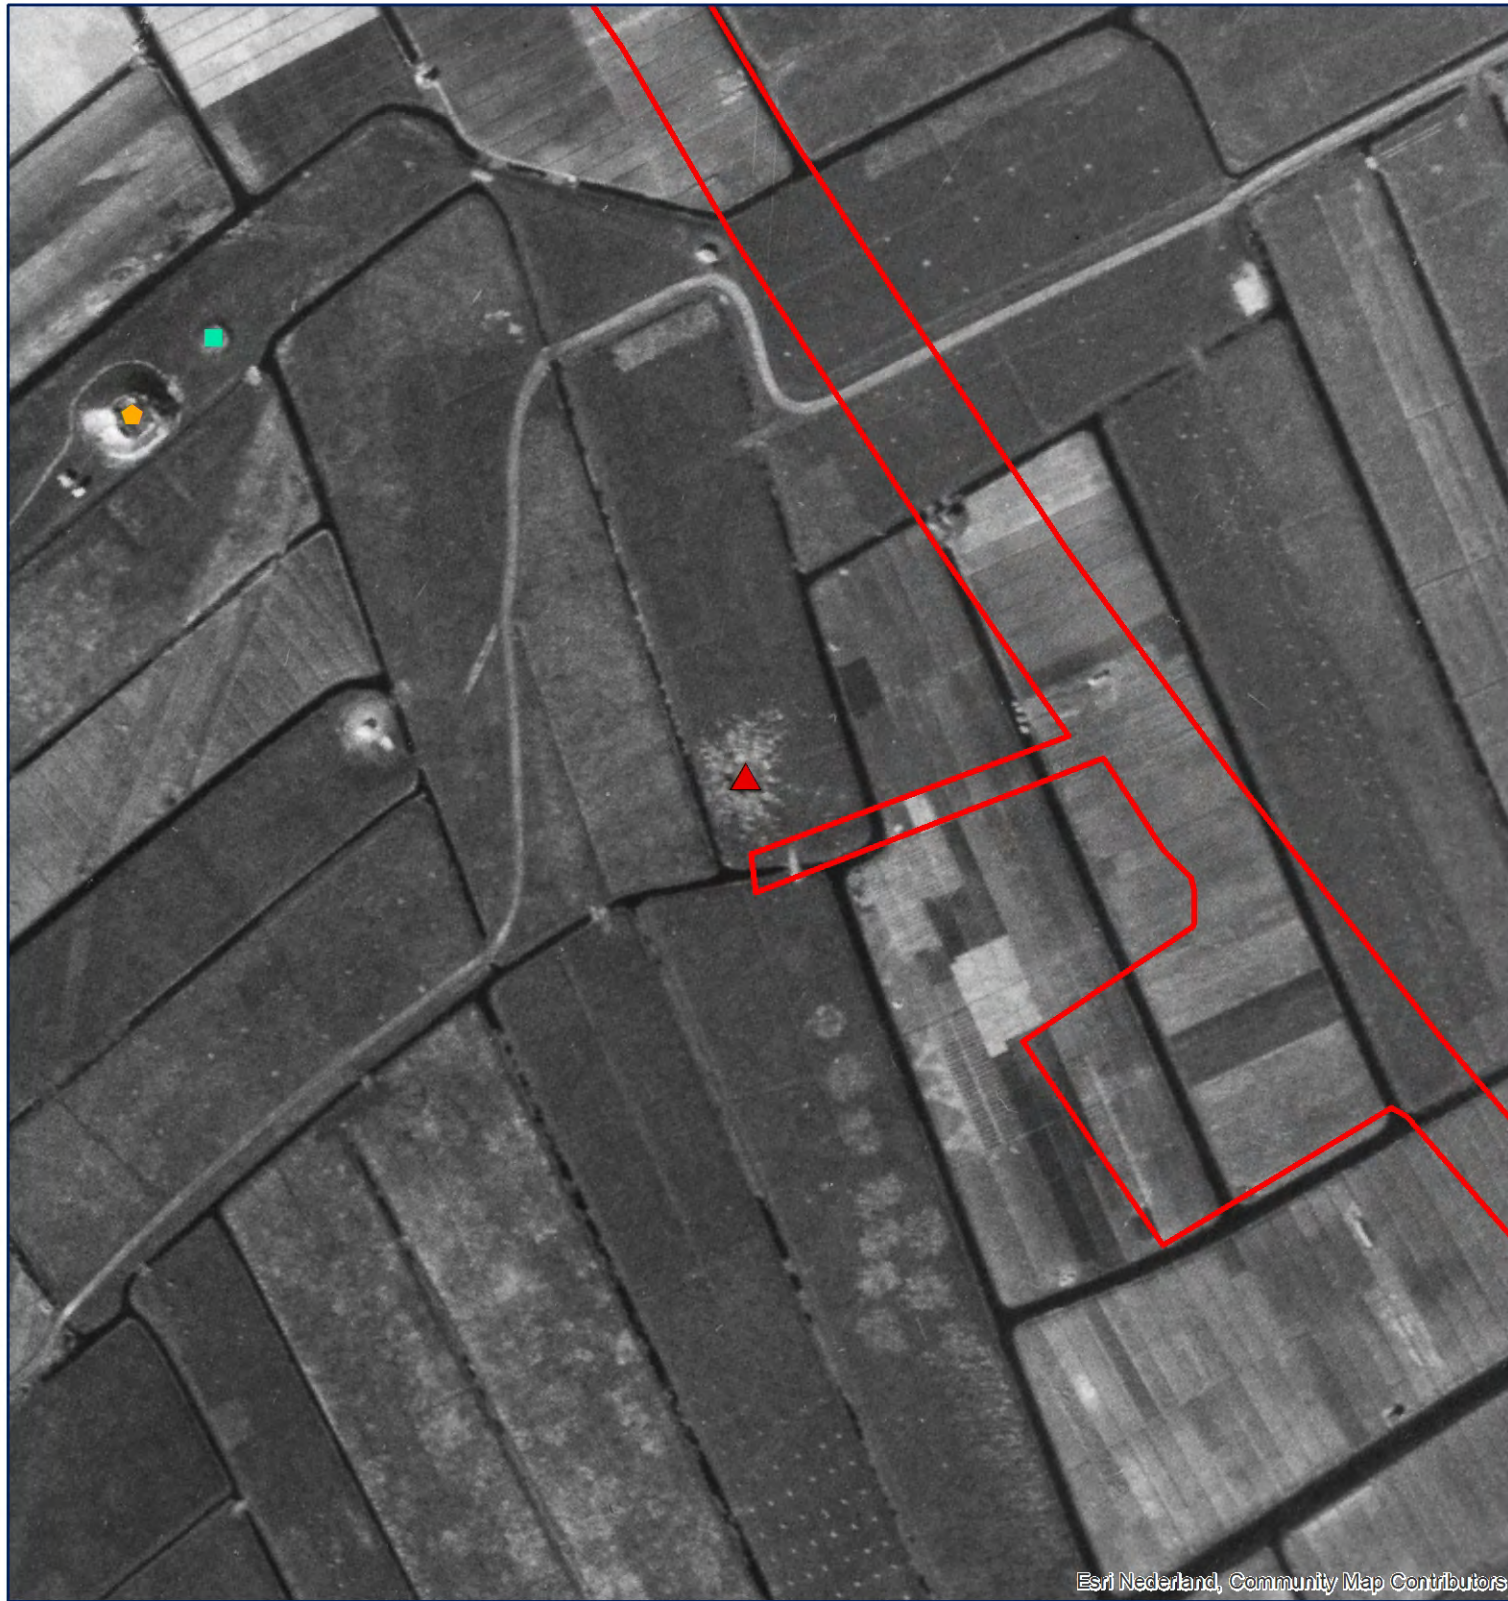
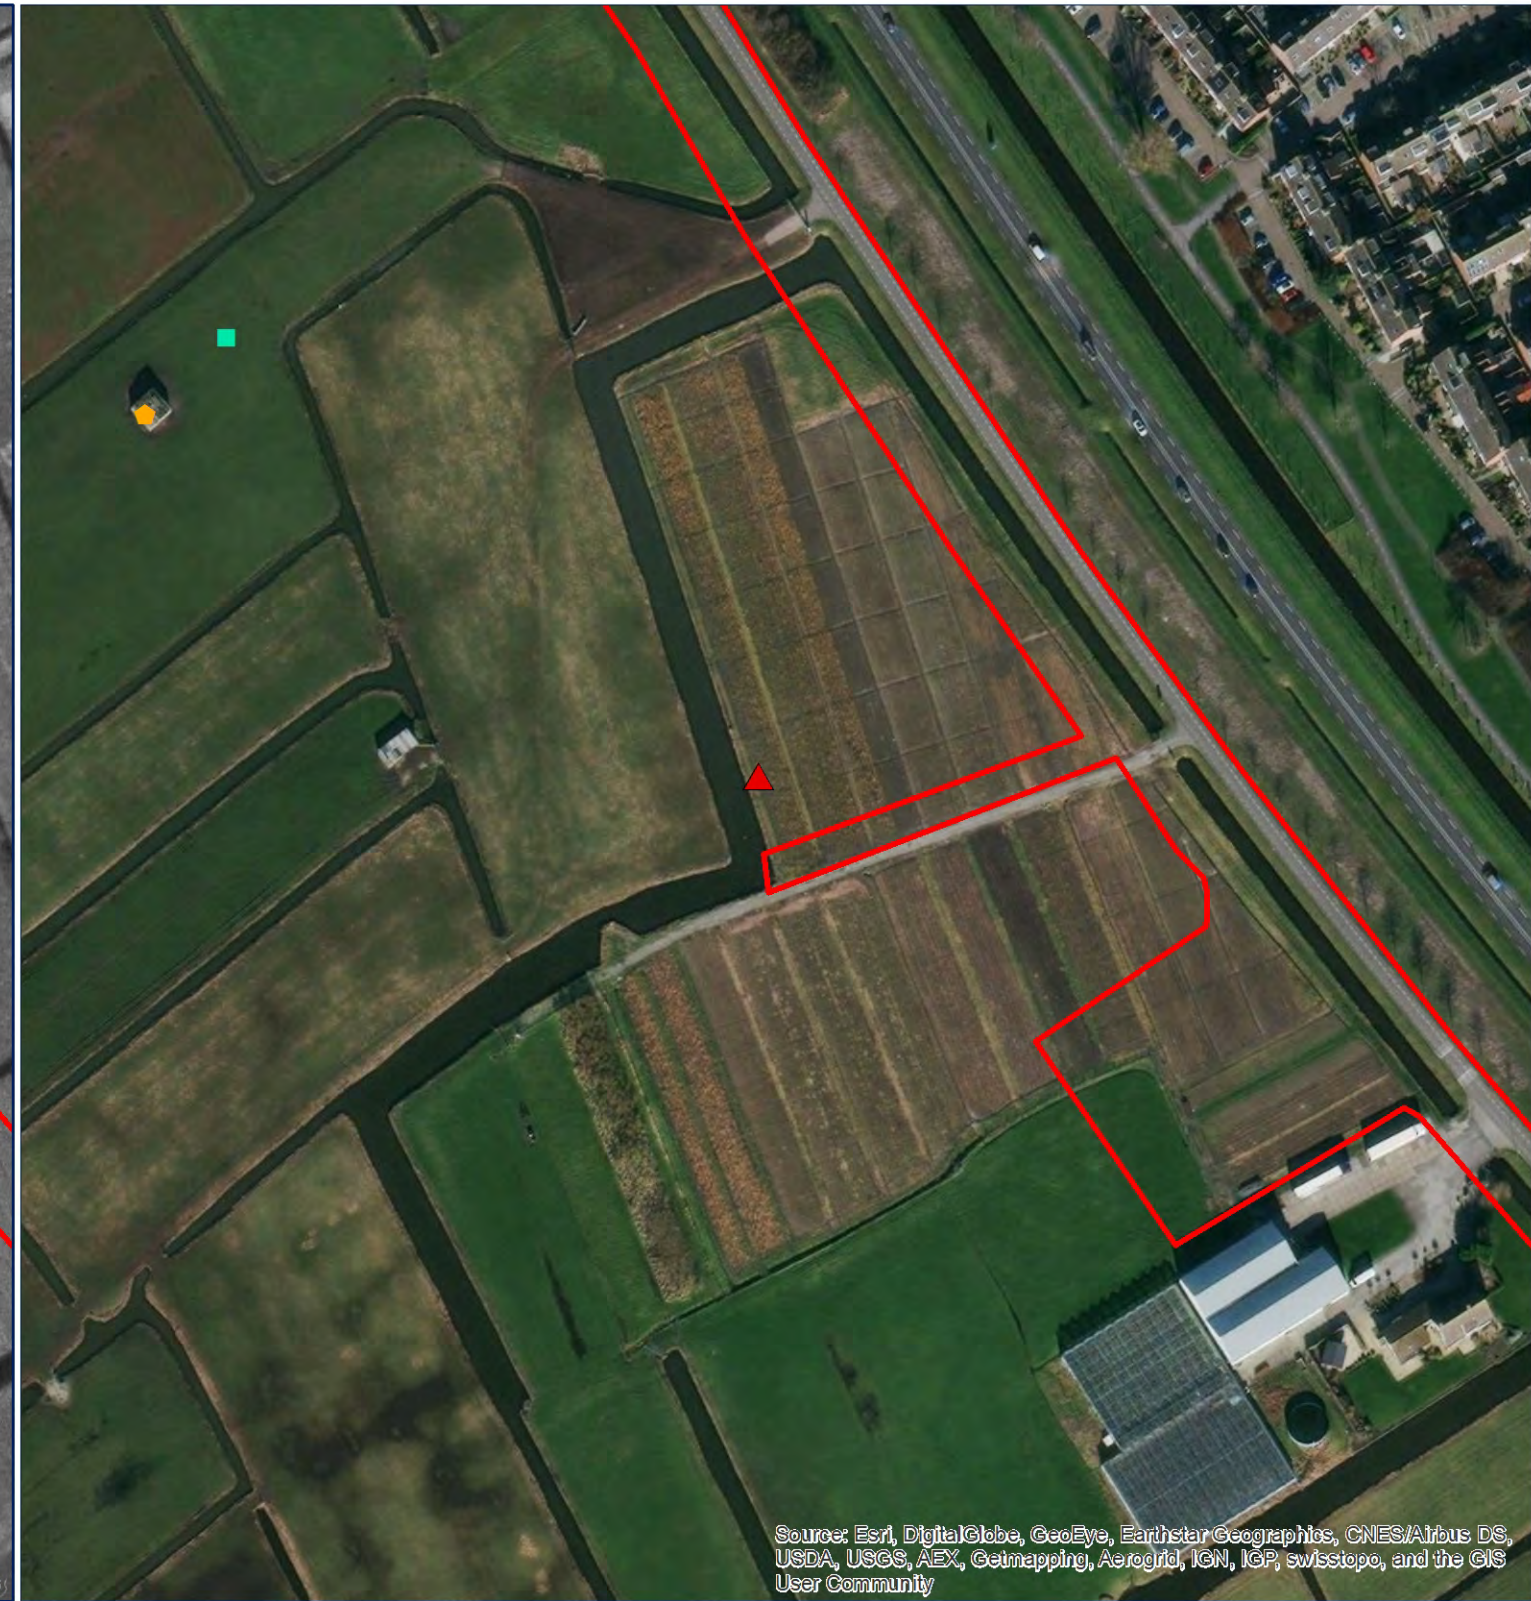
BEELDVERGELIJKING 1945 - HEDEN

- LEGENDA**
- Onderzoekgebied
 - ▲ Afwerpmunitie
 - ◆ Geschutsofstelling
 - Wapenopstelling

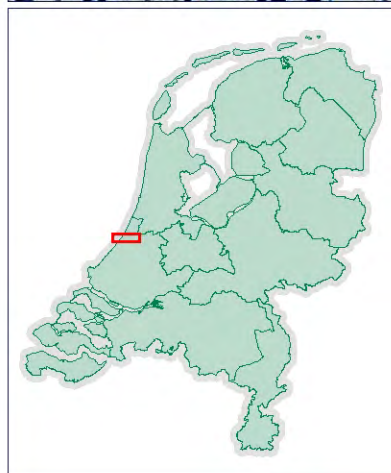
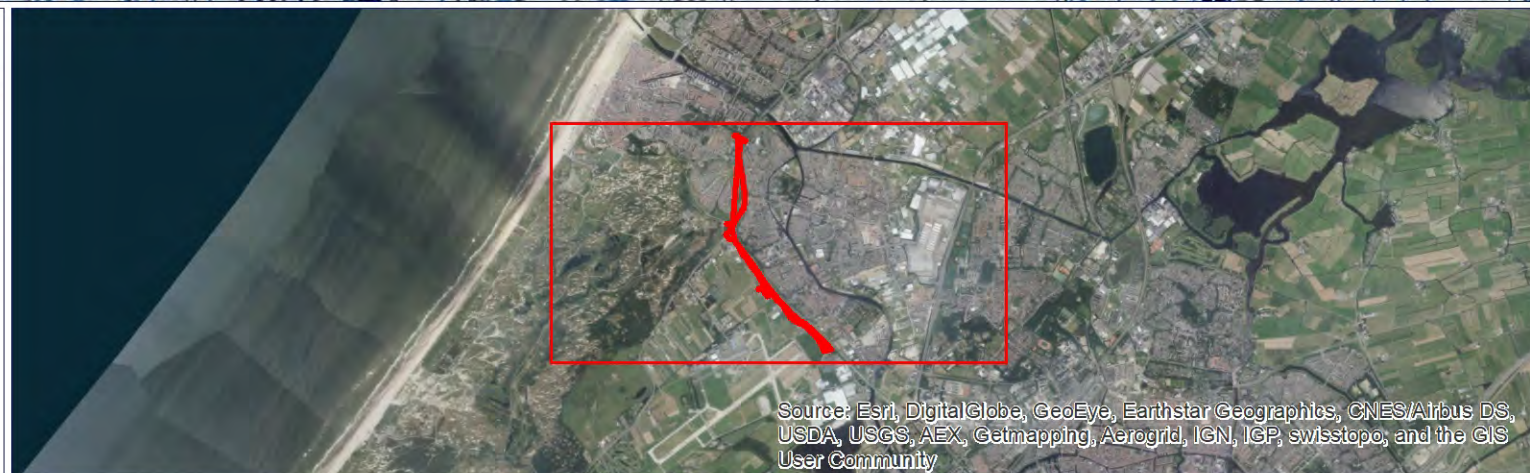
DEFENCE OVERPRINT (12-04-1945)

BIJLAGE 2 KAARTDETAIL VAN DE DEFENCE OVERPRINT VAN 12 APRIL 1945

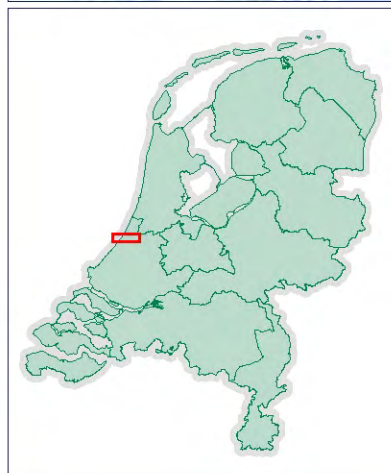
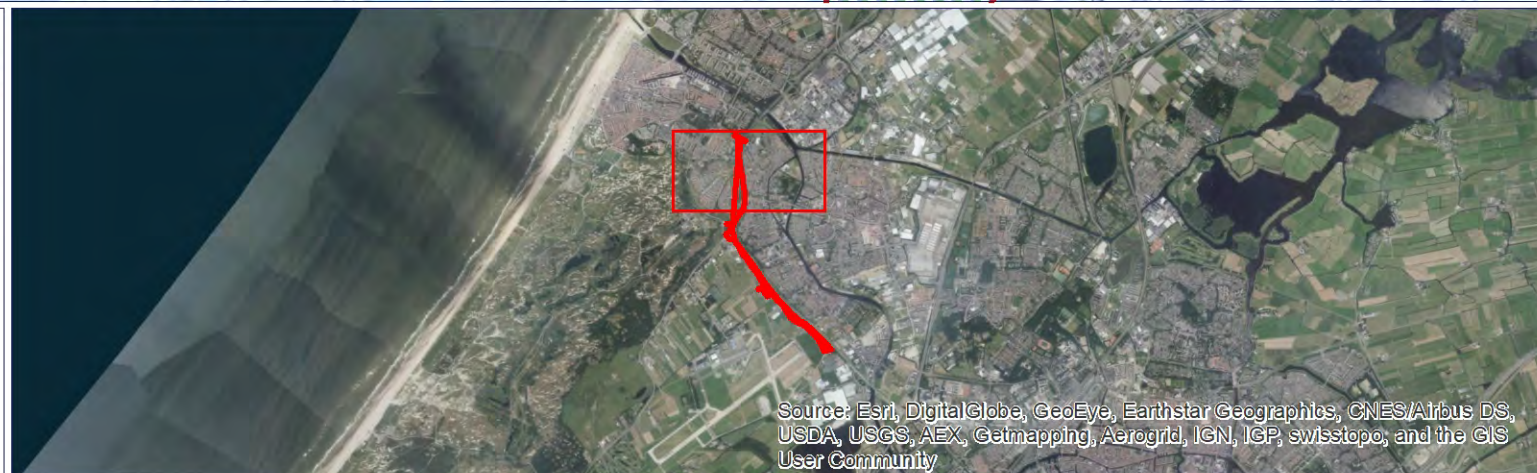
CE-BODEMBELASTINGKAART

LEGENDA Onderzoekgebied Verdacht (afgeworpen) Onverdacht	DATUM: 14 AUGUSTUS 2019 PROJECT NR.: 290-019 TEKENING NR.: 290-019-BBK OPDRACHTGEVER: ROYAL HASKONINGDHV	 METERS 0 120 240
	SCHAAL: 1:5.000 GETEKEND DOOR: ECG BEZOEKADRES NIEUWEG 212 6603 BV WUCHEN POSTADRES POSTBUS 332 6500 AH NIJMEGEN CONTACTGEGEVENS E-MAIL: INFO@ECG-GROUP.NL TELEFOON: 024-6452409 WEB: WWW.ECG-GROUP.NL

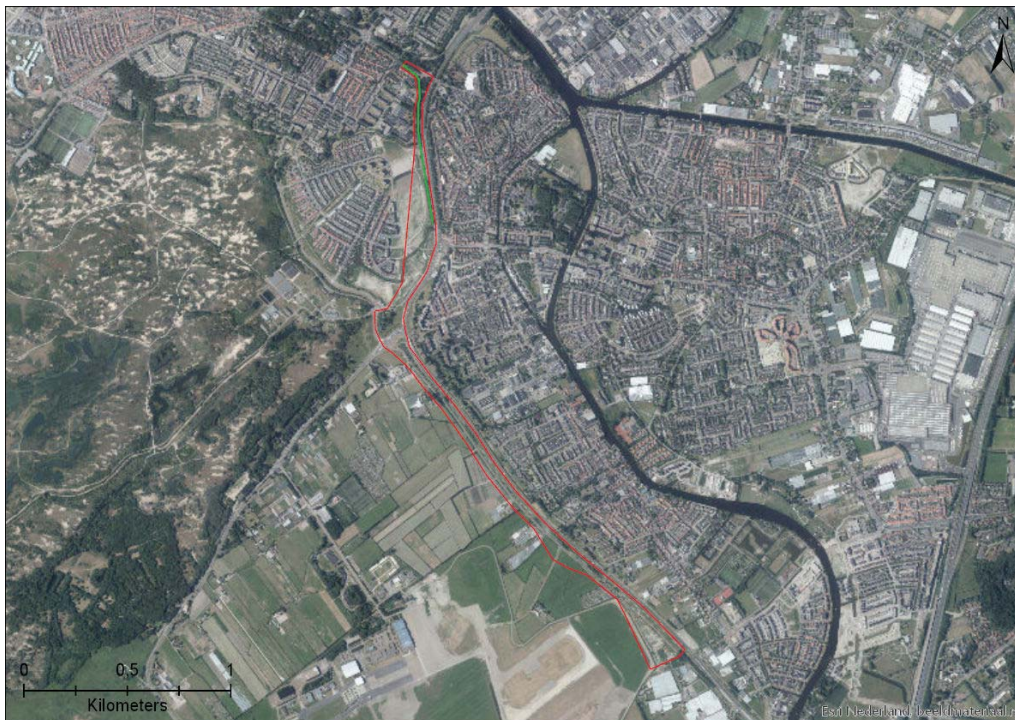
Figuur 4-3. Locatie van potentiële vliegroute (groene lijn) ten opzichte van het plangebied (rode lijn).

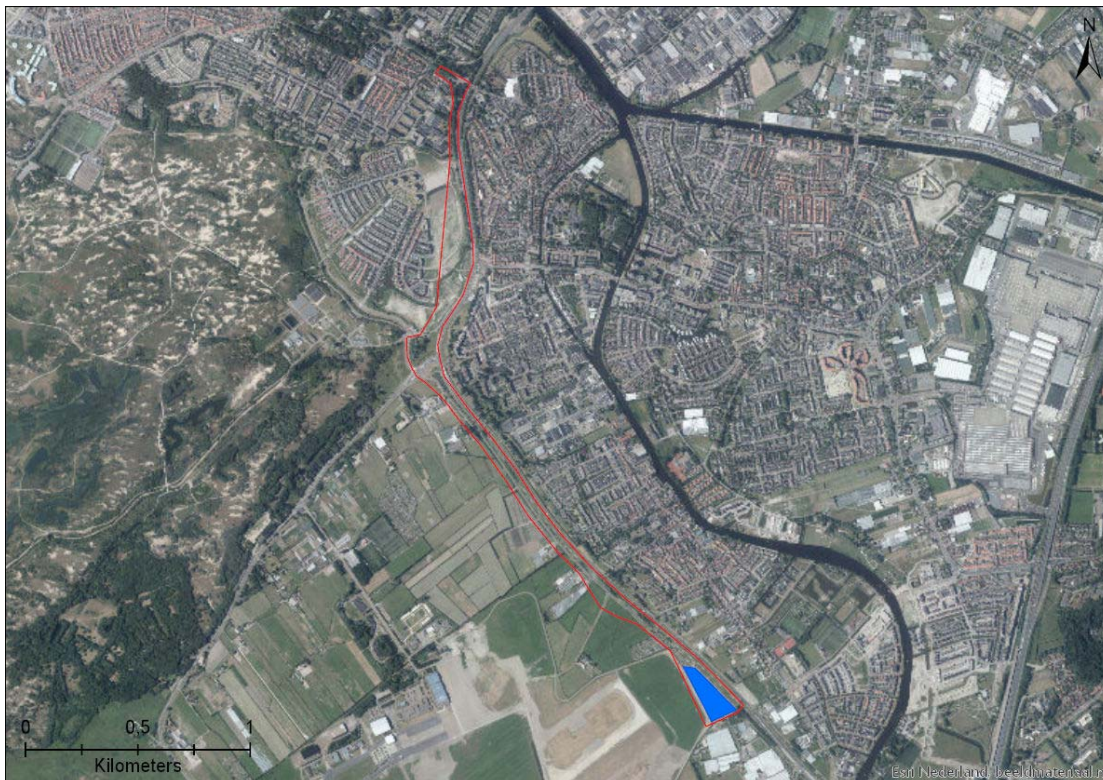
Figuur 4-4. Weergave van mogelijke geschikt habitat voor rugstreeppadden (in het blauw) binnen het plangebied (rood omlind).

Conclusie: In het plangebied komen mogelijk rugstreeppadden voor. Een overtreding van verbodsbepalingen ten aanzien van amfibieën kan daarom niet op voorhand worden uitgesloten.

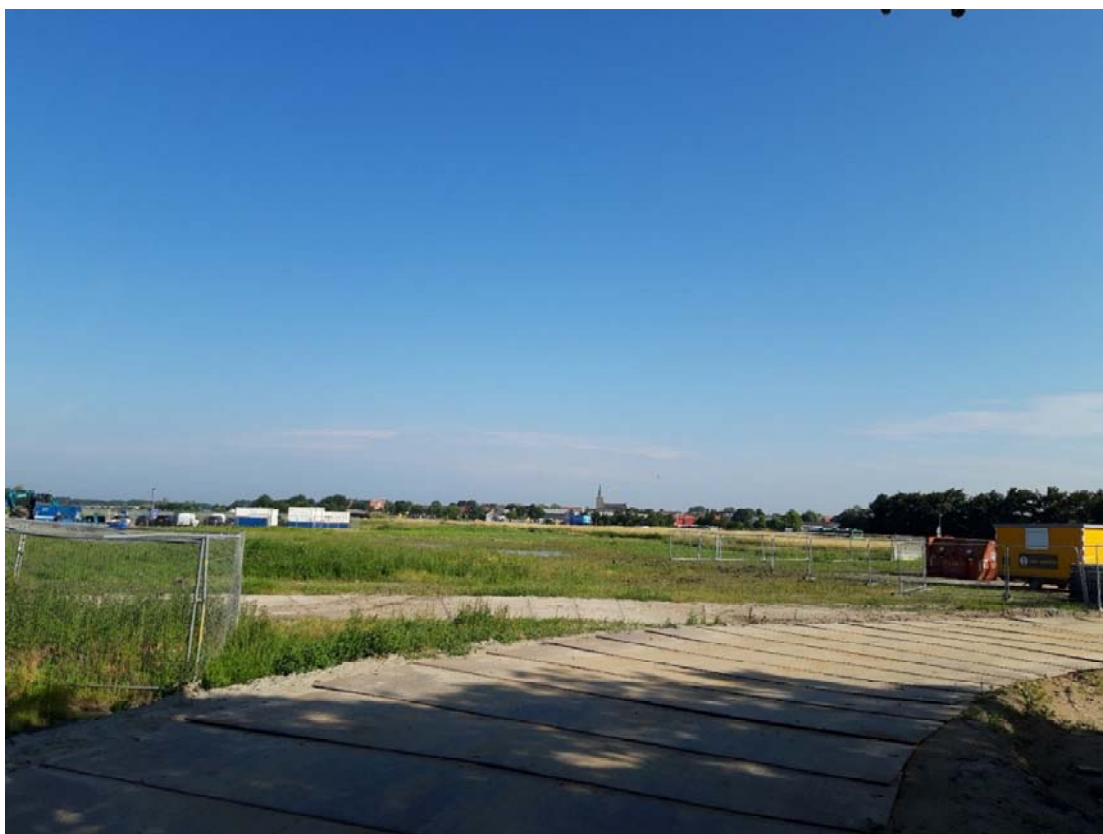
Figuur 4-5. Bouwterrein ter hoogte van de achterweg met mogelijk geschikt habitat voor rugstreeppad.
