HOV Leiden-Katwijk

Ontwerp provinciaal inpassingplan (Bijlagenboek)

9 november 2022

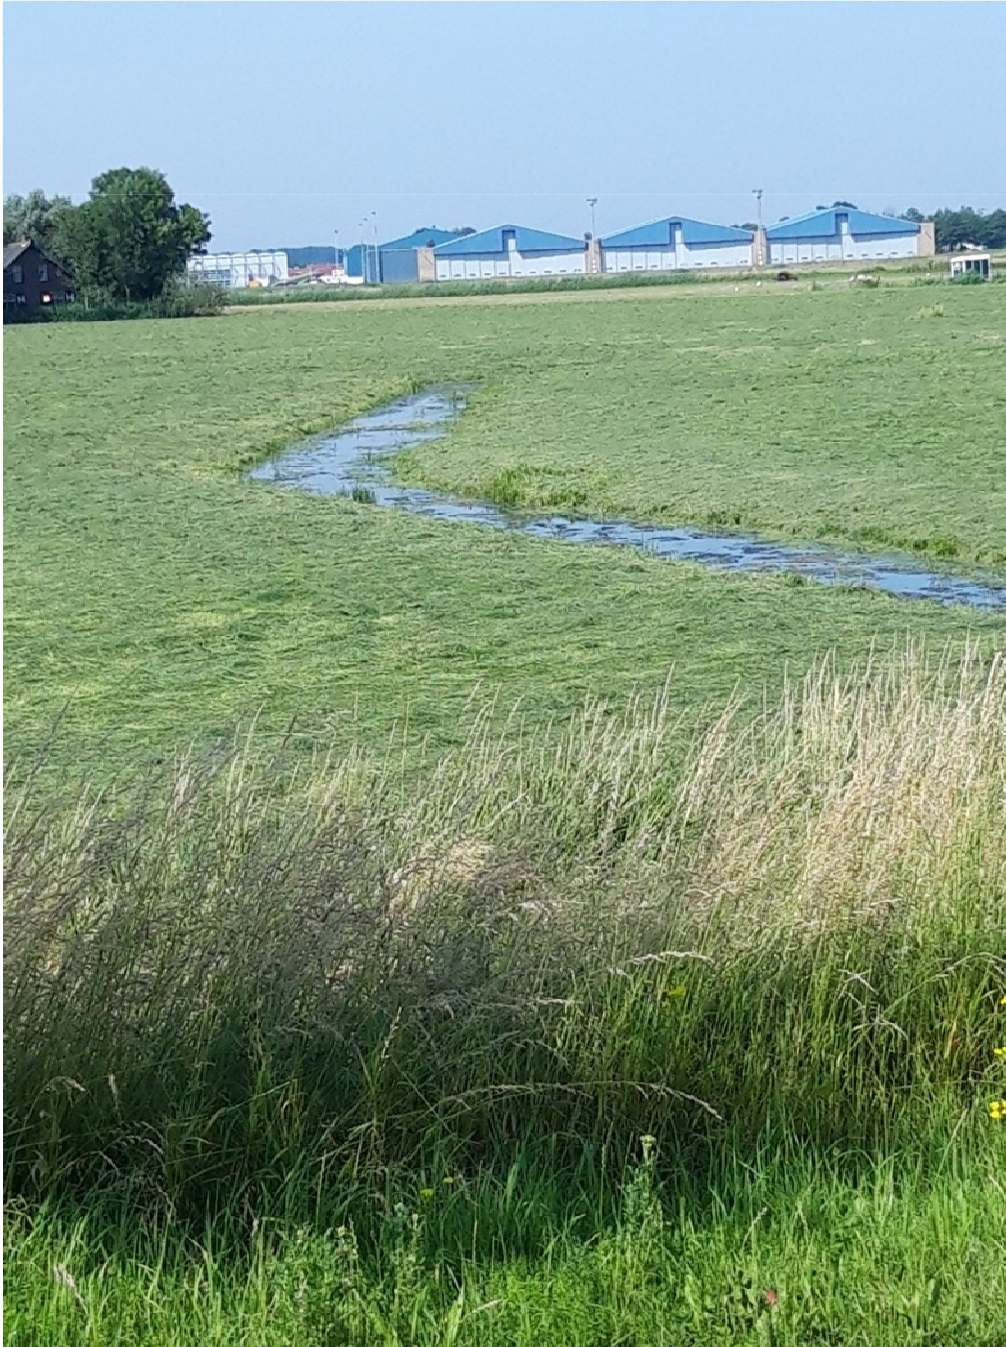
Figuur 4-6. Sloot aan de Kooltuinweg met mogelijk geschikt habitat voor rugstreeppadden.

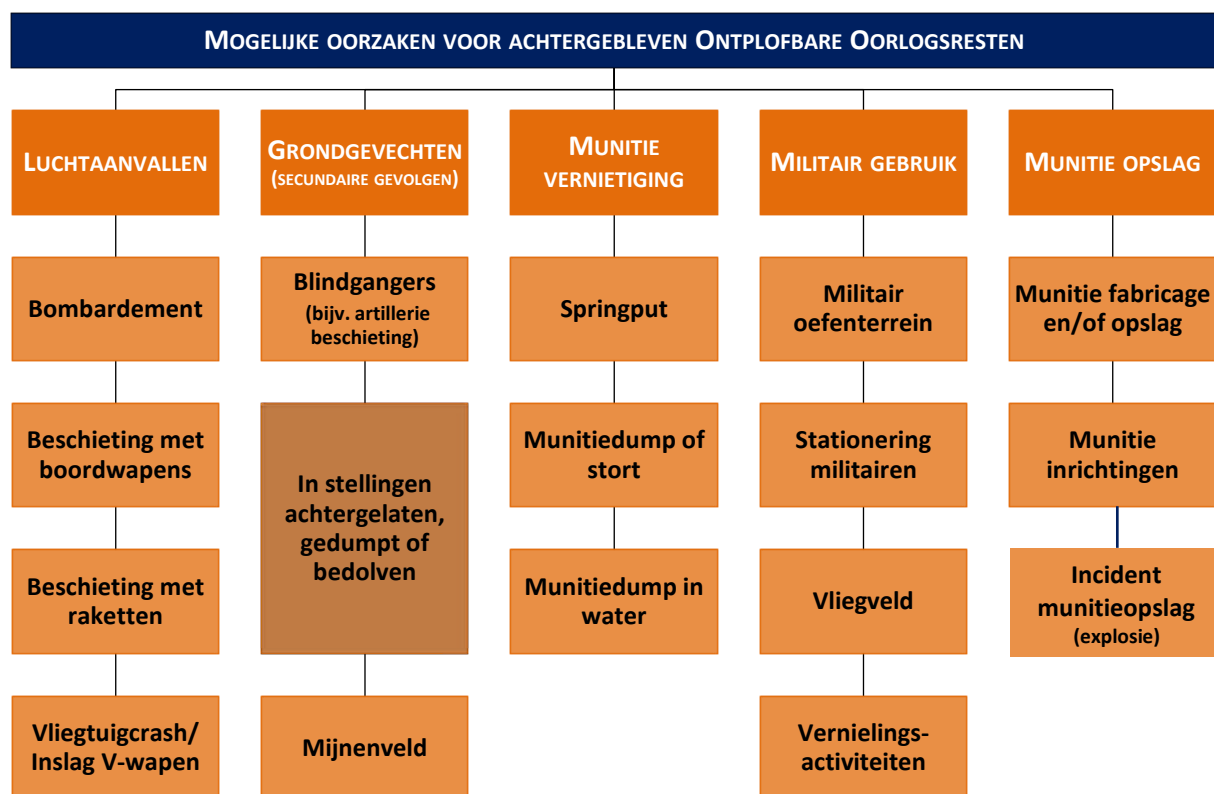
In het onderstaande schema is een overzicht weergegeven van gebeurtenissen/oorzaken die kunnen hebben geleid tot het achterblijven van OO (indicaties).

Figuur 1: Overzicht van mogelijke oorzaken/scenario's voor de aanwezigheid van OO.

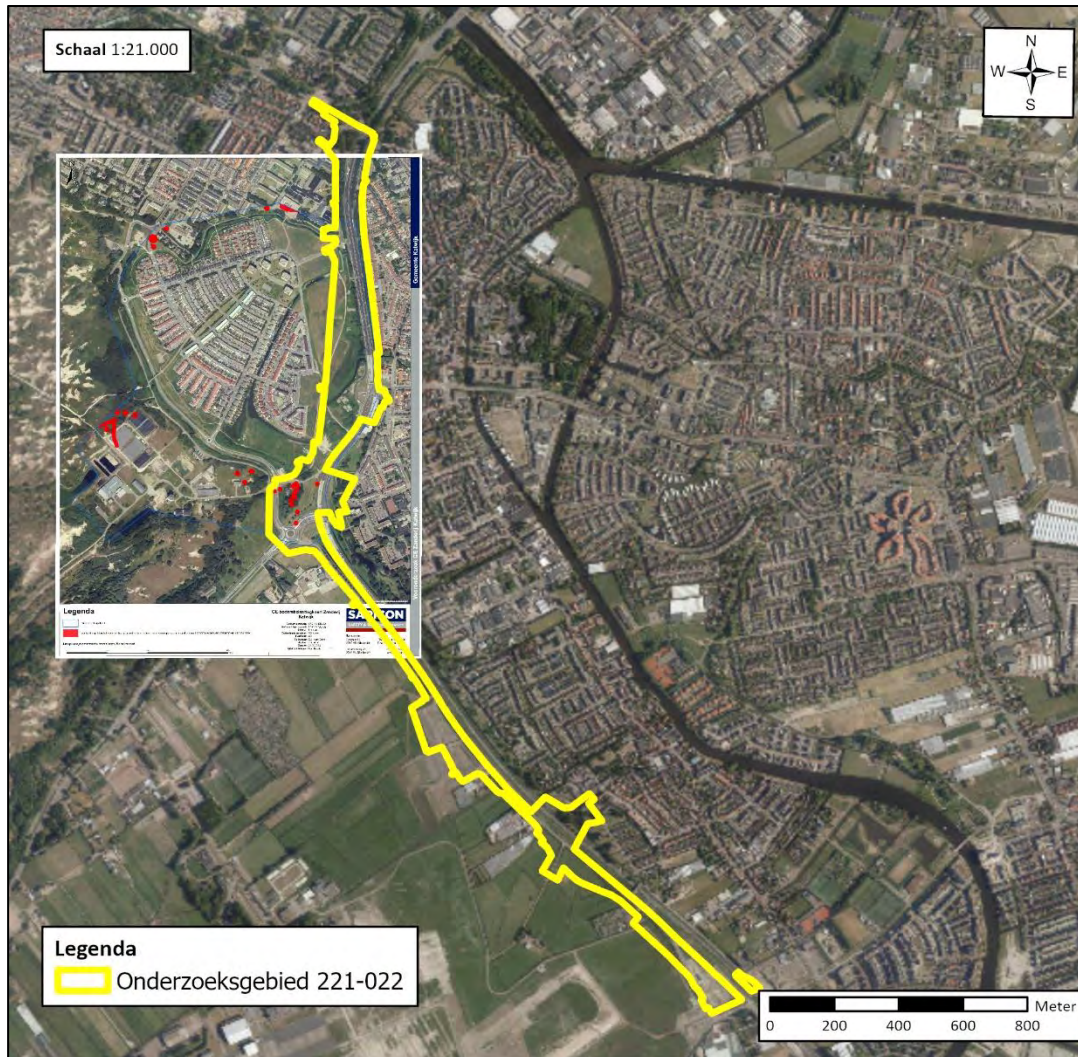
enkele verdachte locaties naar voren gekomen welke overlappen met het huidige onderzoeksgebied. De bodembelastingkaart, welke is gegeorefereerd, staat hieronder weergegeven ten opzichte van het huidige onderzoeksgebied.

Figuur 8: Uitsnede van het verdachte gebied uit het onderzoek van Saricon uit 2018.

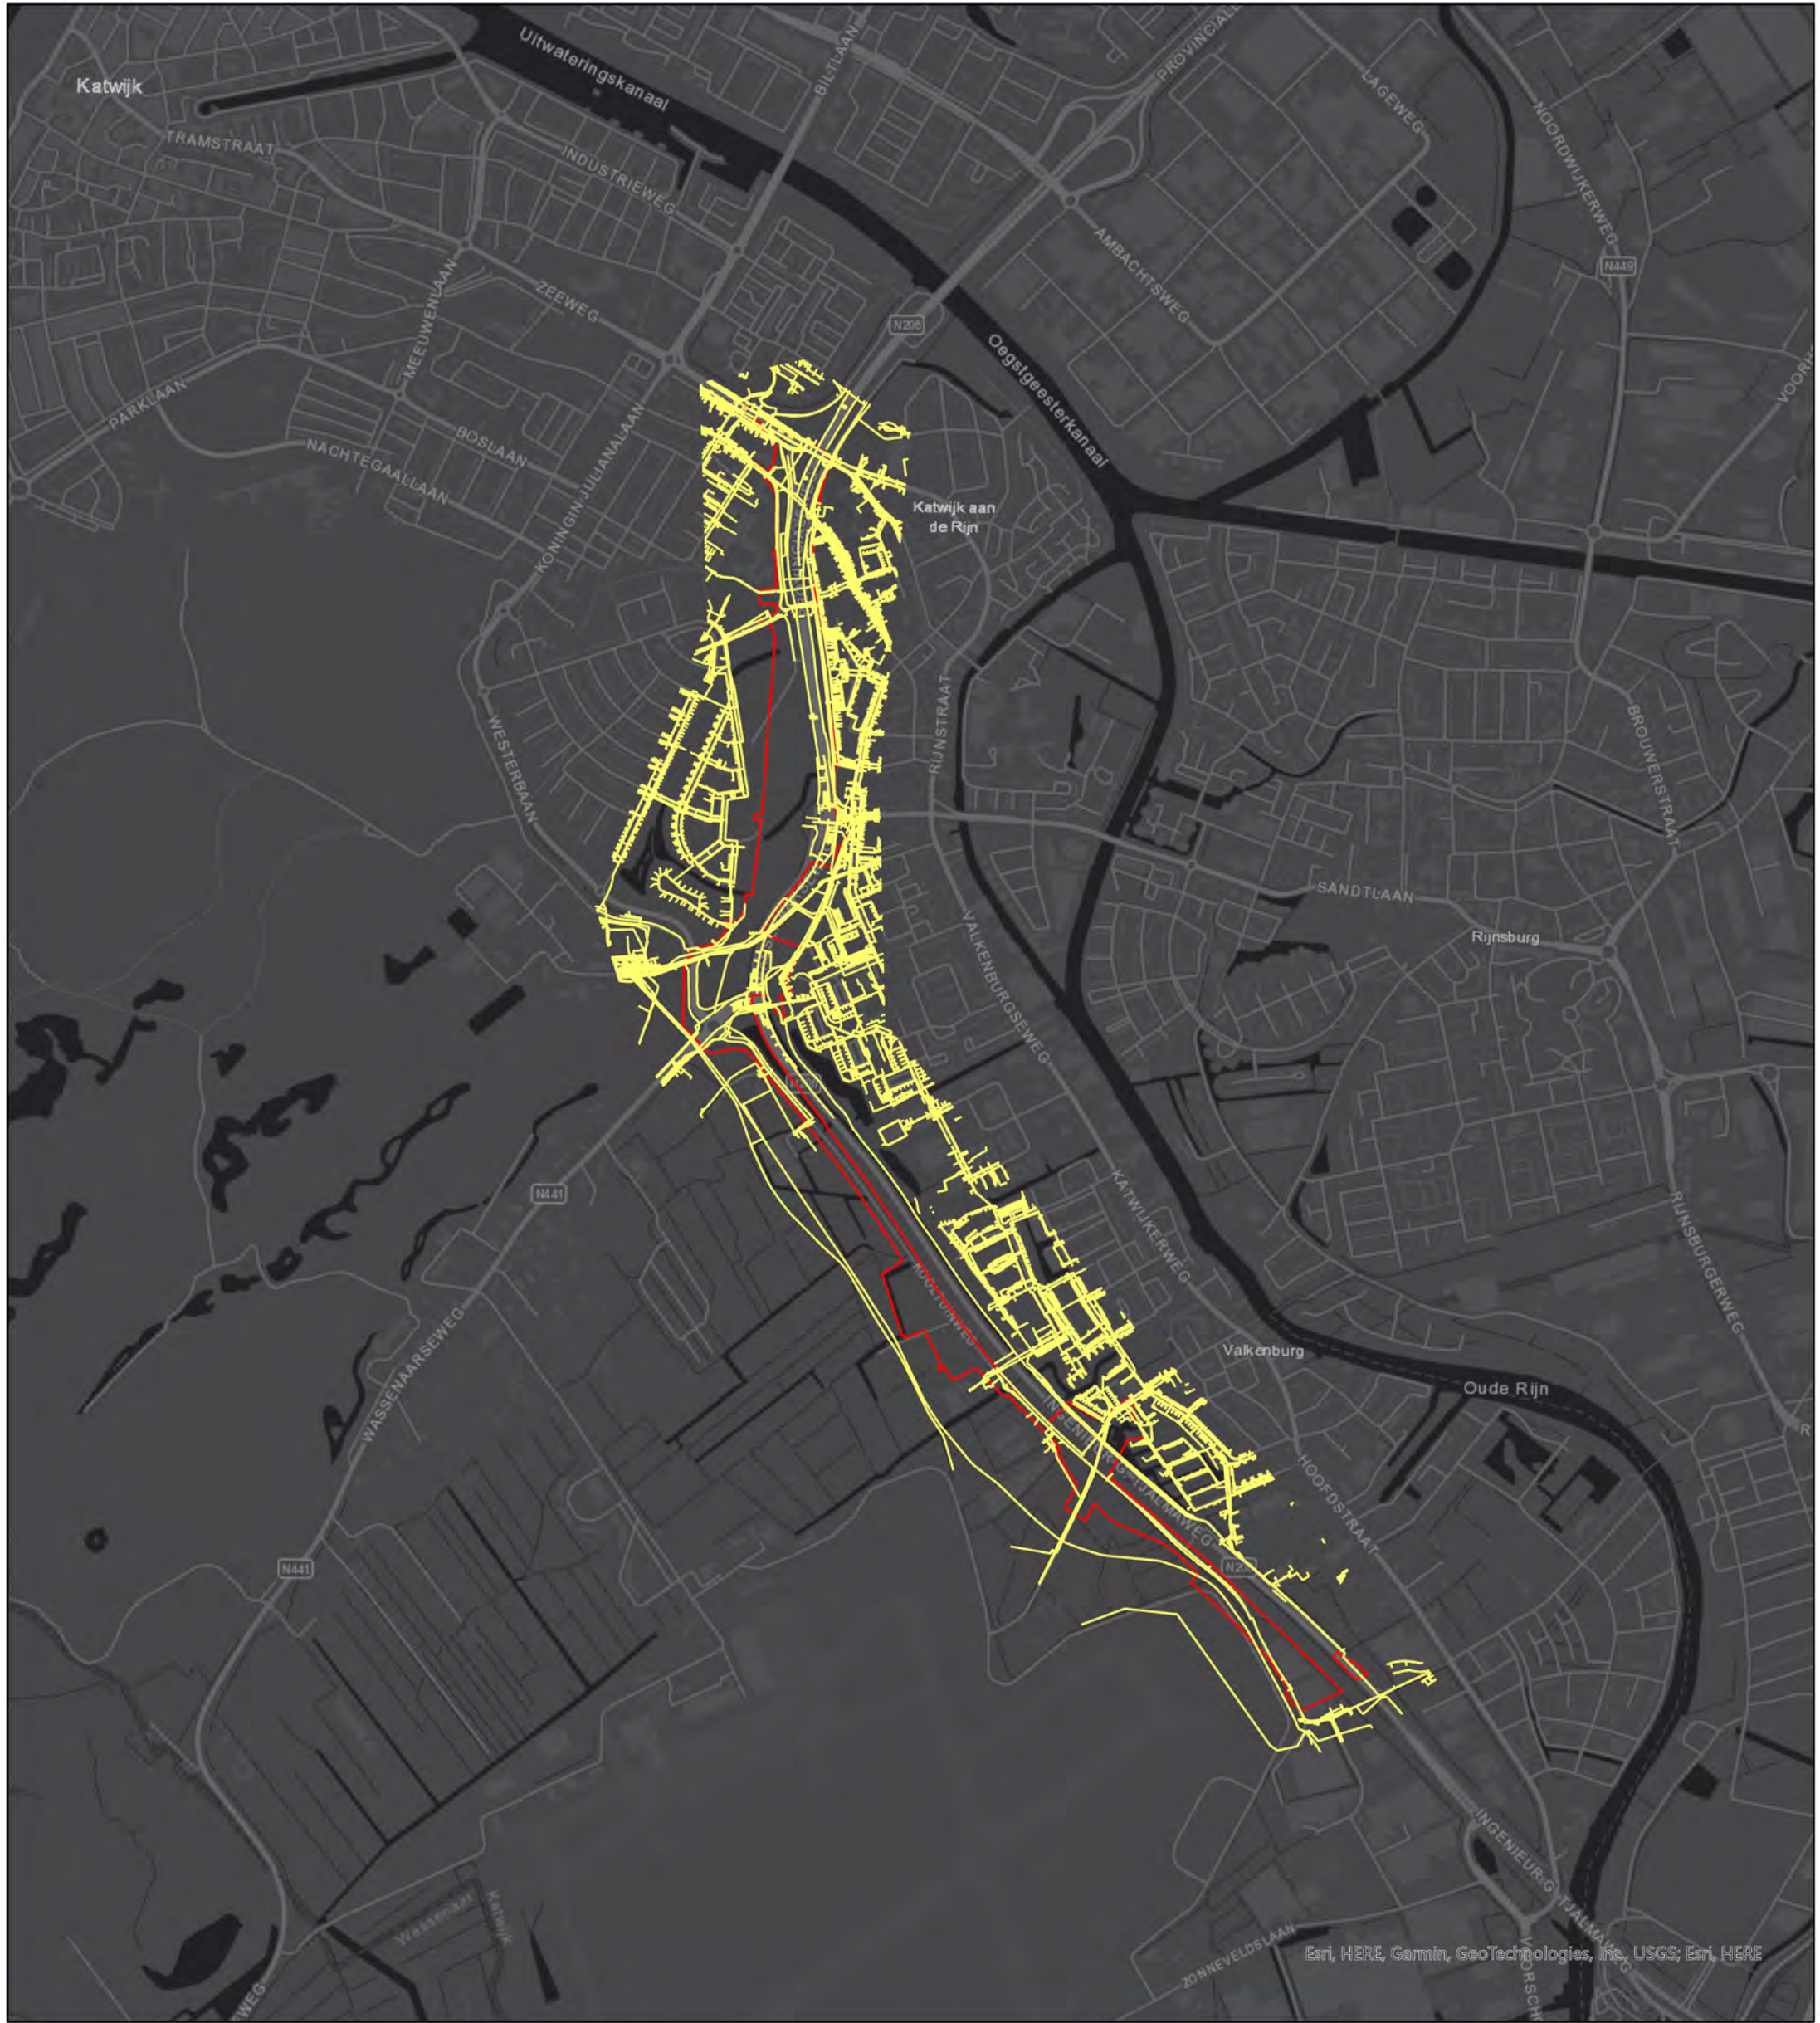
KLIC-Melding

Er is een KLIC-melding aangevraagd om inzicht te verkrijgen in de ligging van kabels en leidingen in het onderzoeksgebied. De kaart op de navolgende pagina, tekening *221-022-TE-05*, toont de resultaten.

Uit de KLIC-melding valt op te maken dat er door het gehele onderzoeksgebied kabels en leidingen zoals gasleidingen, datakabels en riolering lopen. Uit de KLIC-melding valt tevens op te maken dat er in het onderzoeksgebied enkele grondroerende activiteiten hebben plaatsgevonden ten behoeve van de aanleg van kabels en leidingen.

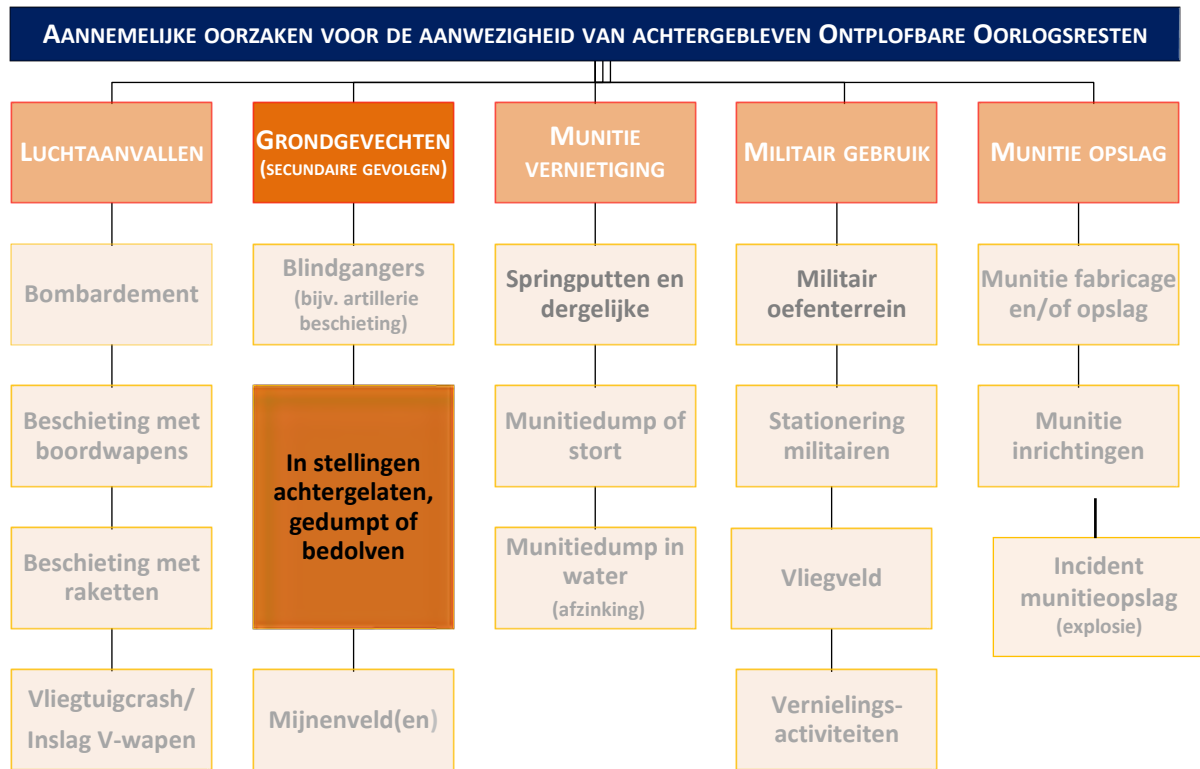
De volgende feitelijk herleidbare indicatie is achterhaald met betrekking tot de mogelijke aanwezigheid van Ontploffbare Oorlogsresten in het onderzoeksgebied en in het navolgende schema in kleur weergegeven:

Figuur 18: Schema met achterhaalde oorzaken/scenario's voor indicaties betreffende de vermoedelijke aanwezigheid van OO op basis van de geraadpleegde bronnen.

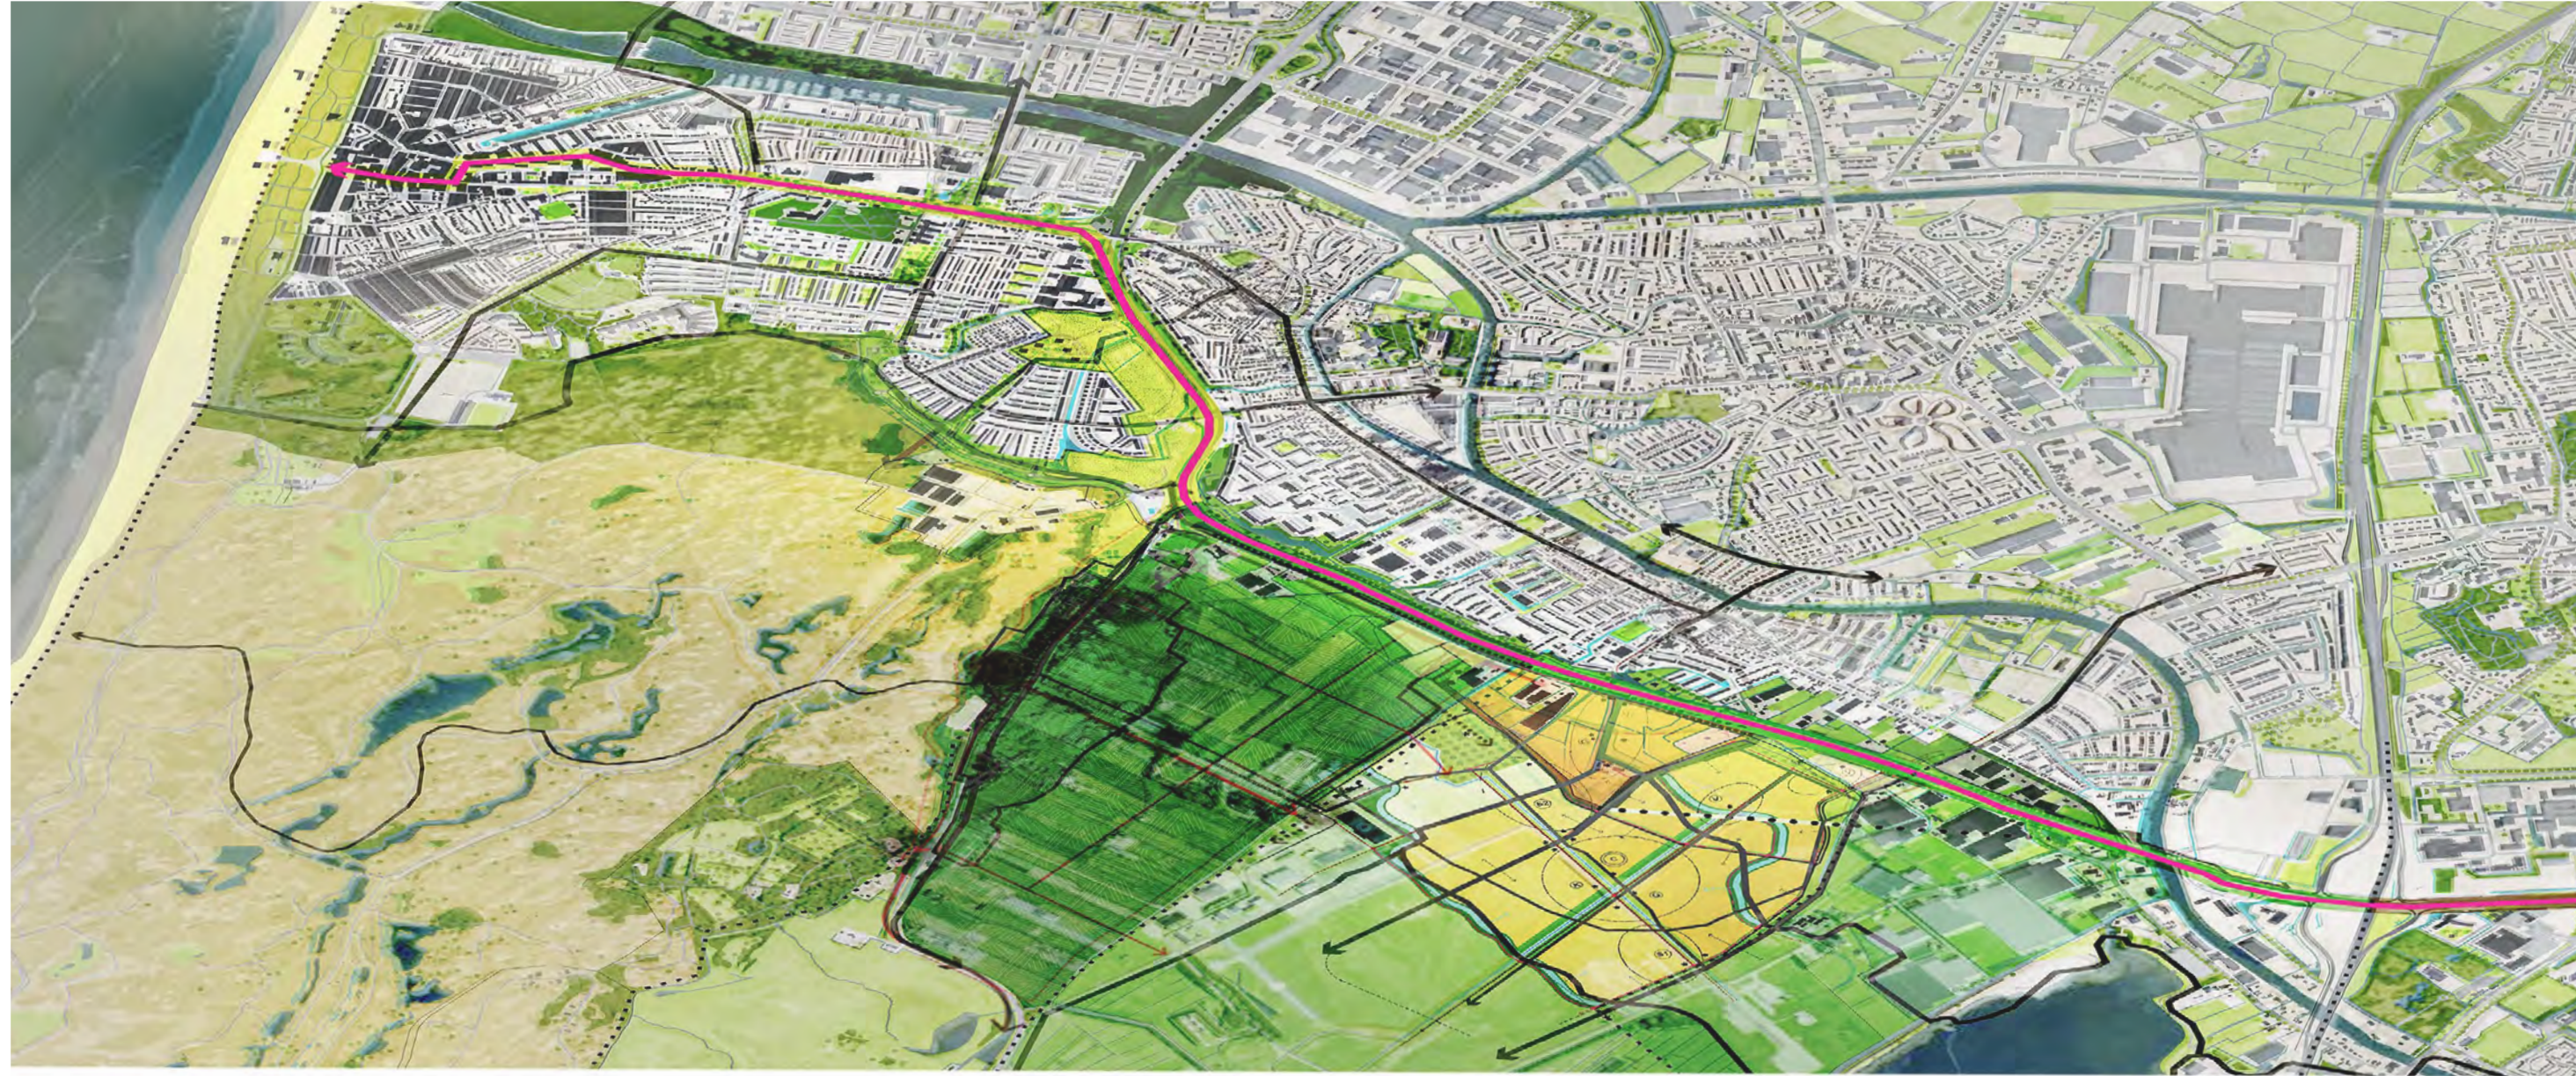
Beeld uit de plantoelichting 'Ruimtelijke inpassing HOV Leiden-Katwijk'. De HOV-baan afgebeeld als roze lijn gaat door verschillende landschapstypen, door duinen en polder. Om deze verschillen in het landschap te benadrukken worden typerende soorten beplanting toegepast.

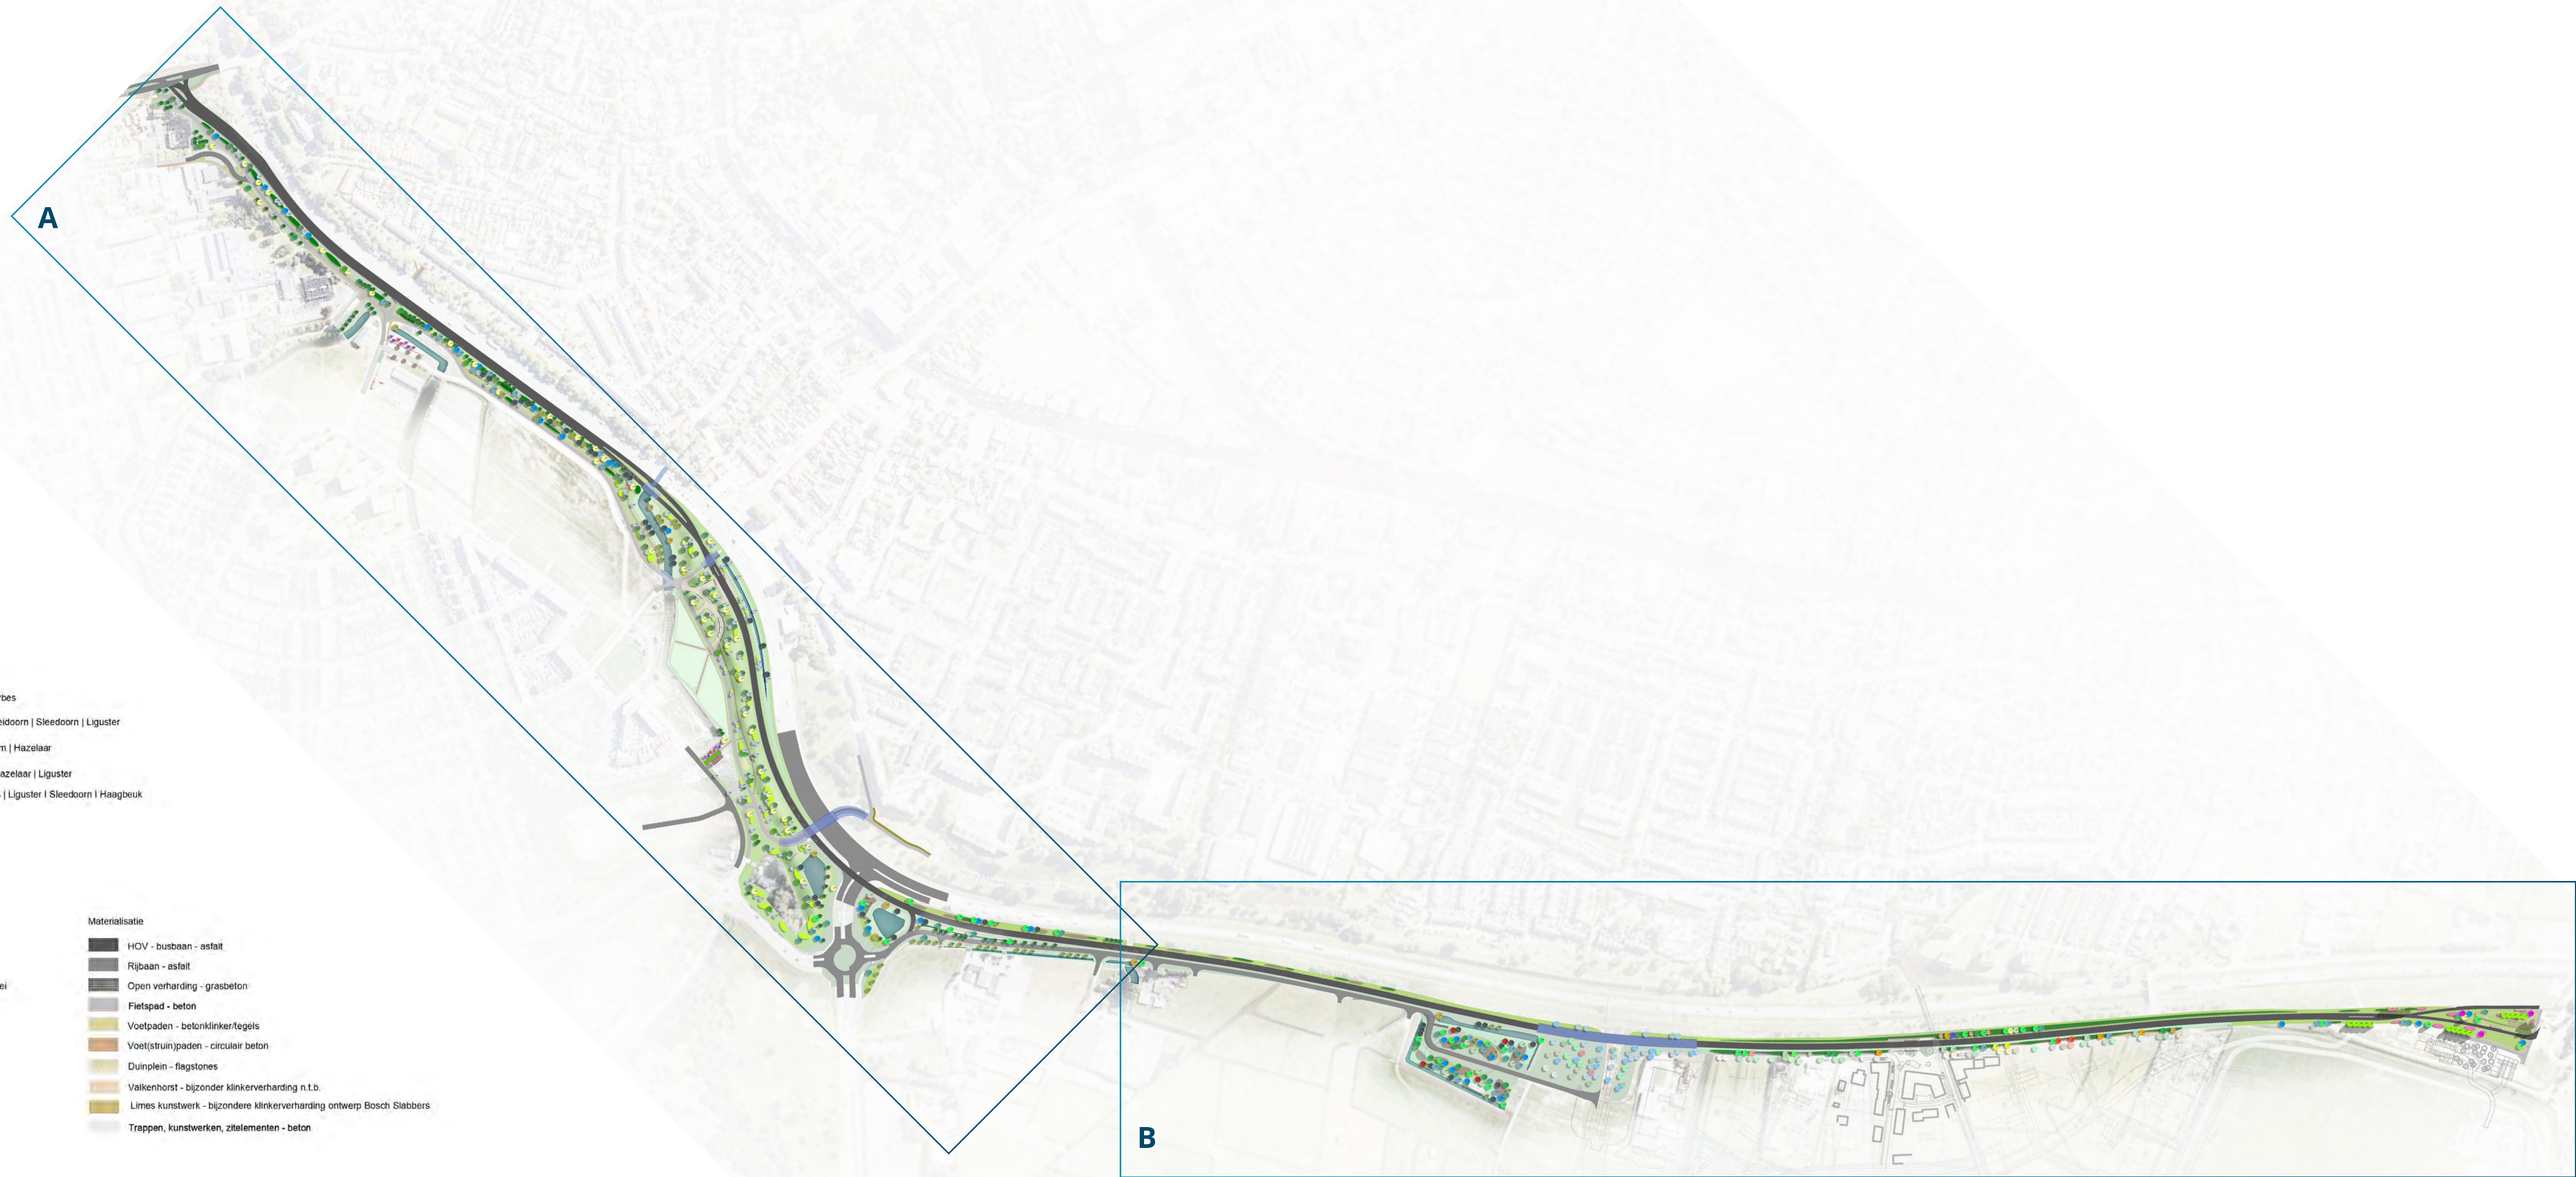
In het totale plan valt op dat delen van het tracé op lineaire wijze worden begeleid door beplanting. Omdat de PIP-grens ervoor zorgt dat het een smal projectgebied is, bestaat de beplanting vooral uit bomenlanen en struikgroepen op een bed van bloemrijk grasland als begeleiding van de busbaan. Op plaatsen waar het PIP-areaal breder is ontstaan nieuwe plekken, toepasselijk voor het lokale landschapstype. De haltes zijn ook gelegen in deze brede gedeeltes en zijn zorgvuldig ingepast in het landschap.

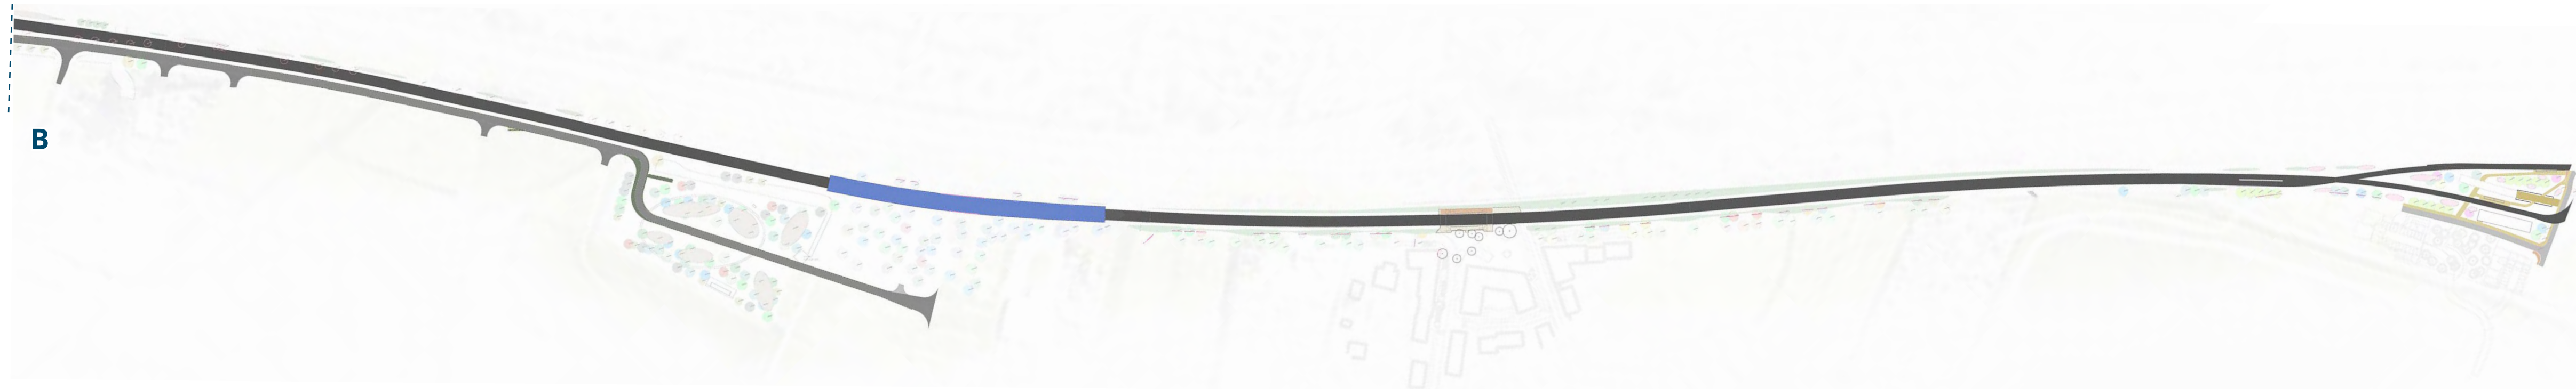
B

Materialisatie

- HOV - busbaan - asfalt
- Rijbaan - asfalt
- Open verharding - grasbeton
- Fietspad - beton
- Voetpaden - betonklinker/tegels
- Voet(struin)paden - circulair beton
- Duinplein - flagstones
- Valkenhorst - bijzonder klinkerverharding n.t.b.
- Limes kunstwerk - bijzondere klinkerverharding ontwerp Bosch Slabbers
- Trappen, kunstwerken, zitelementen - beton

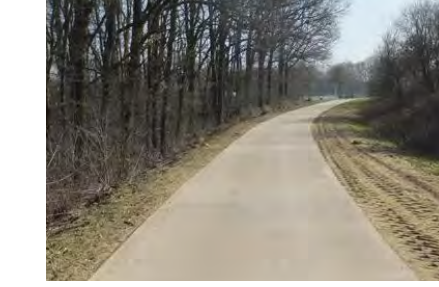
Fietspaden bij voorkeur uitgevoerd in circulair of duurzaam beton

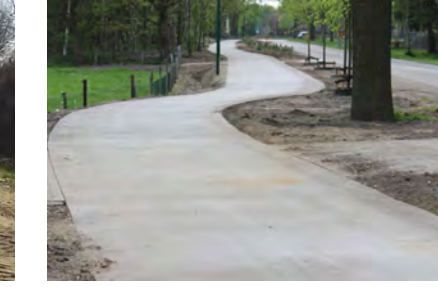
Voetpaden ook uitgevoerd in circulair of duurzaam beton

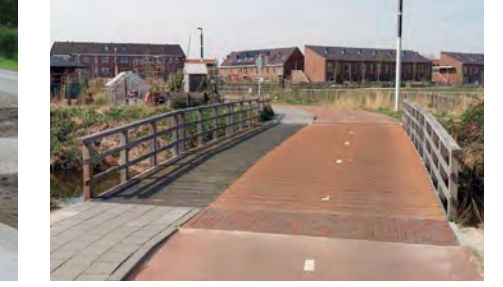
Bestaande houten fietsbrug als voorbeeld voor de nieuwe fietsbrug

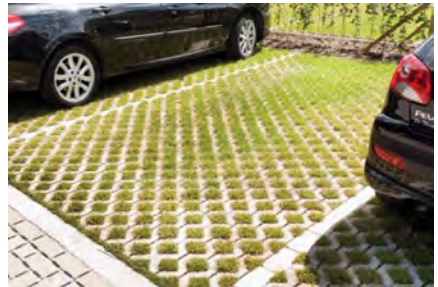
Parkeerplaatsen van grasbetontegels

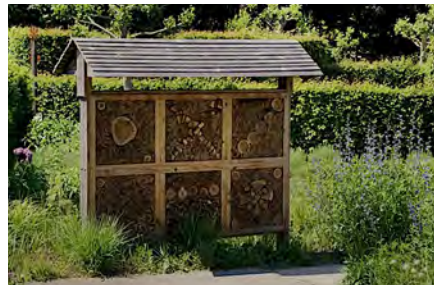
Insectenhôtel: type Eucera

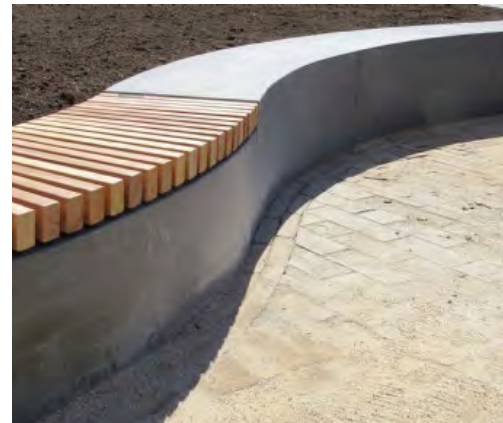
Betonnen zitranden met eventueel houten delen

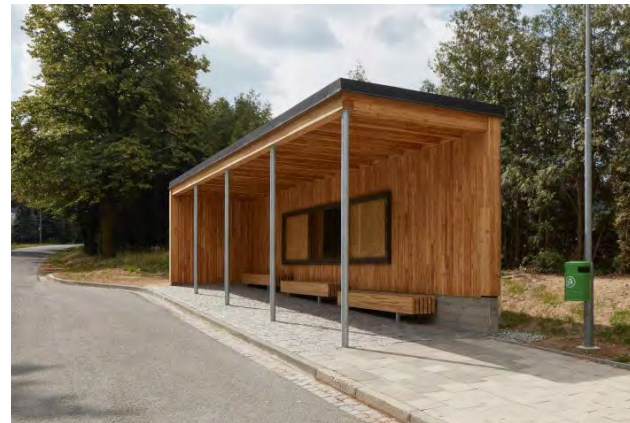
Houtenabri's als bushalte passend binnen ontwerp R-Net haltes (ontwerp RHDHV)

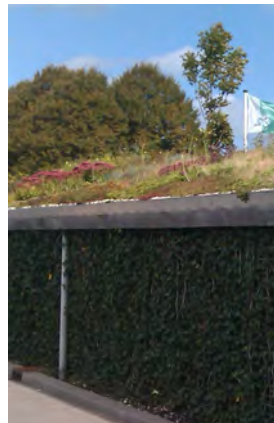
Fietsenstalling gaat op in de duinen

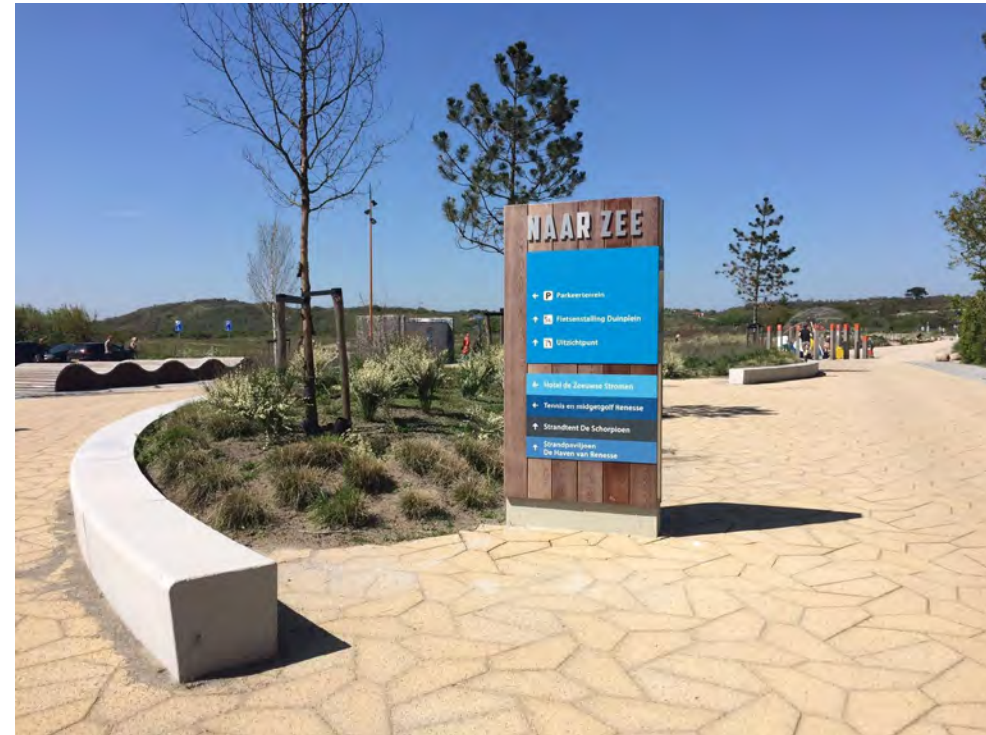
Referentiebeeld duinplein (Duinplein Renesse, beeld: KuiperCompagnons)

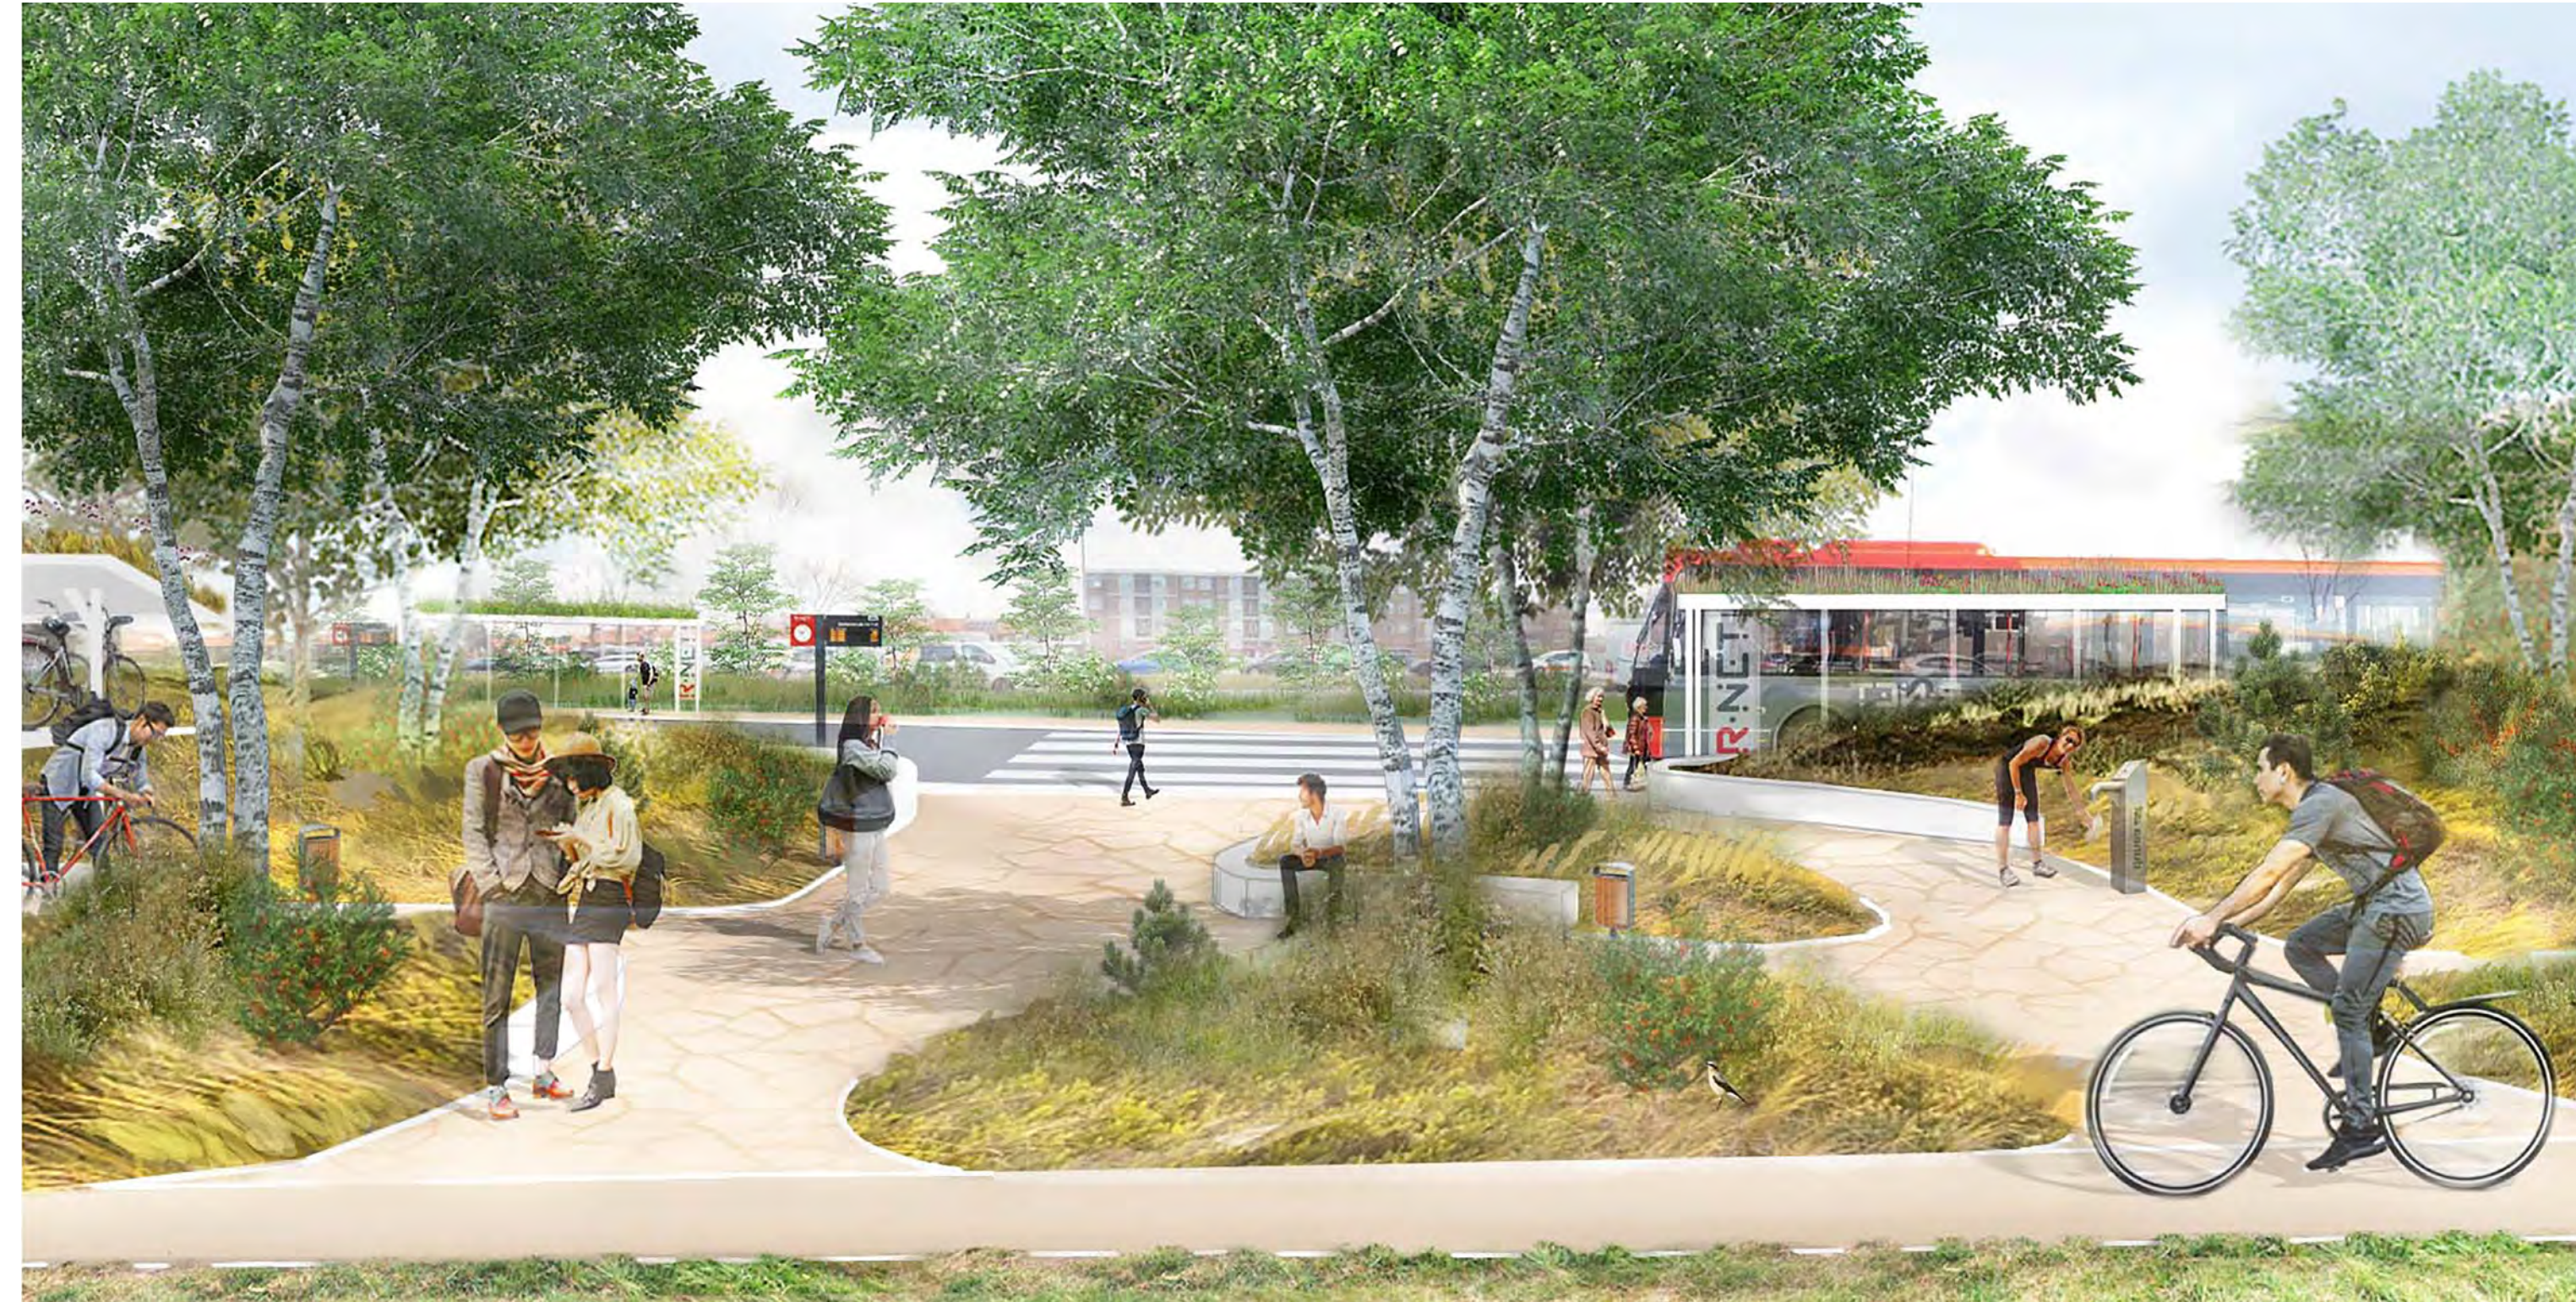
Sfeerimpresie duinplein en halte Duinvallei

De oppervlakte aan verharding is minimaal met uitzondering van de bijzondere plekken. Bij de haltes komen hoogwaardige pleinen voor verblijf en doorreis. De uitstraling van de drie haltes verschilt ten opzichte van elkaar en speelt in op de lokale landschappelijke context. De halte Duinvallei heeft met zandsteen bijvoorbeeld een echte duin-uitstraling terwijl de hub Valkenhorst een groenstedelijk karakter heeft.

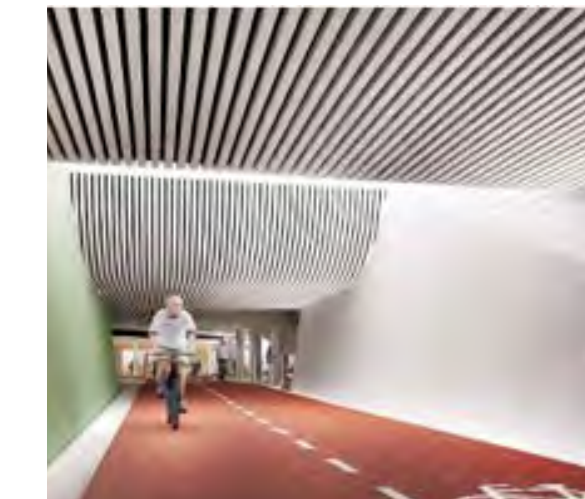
Betegelde lichte wanden van nieuwe fietstunnel (nadere uitwerking nodig)
