HOV Leiden-Katwijk

Ontwerp provinciaal inpassingplan (Bijlagenboek)

9 november 2022

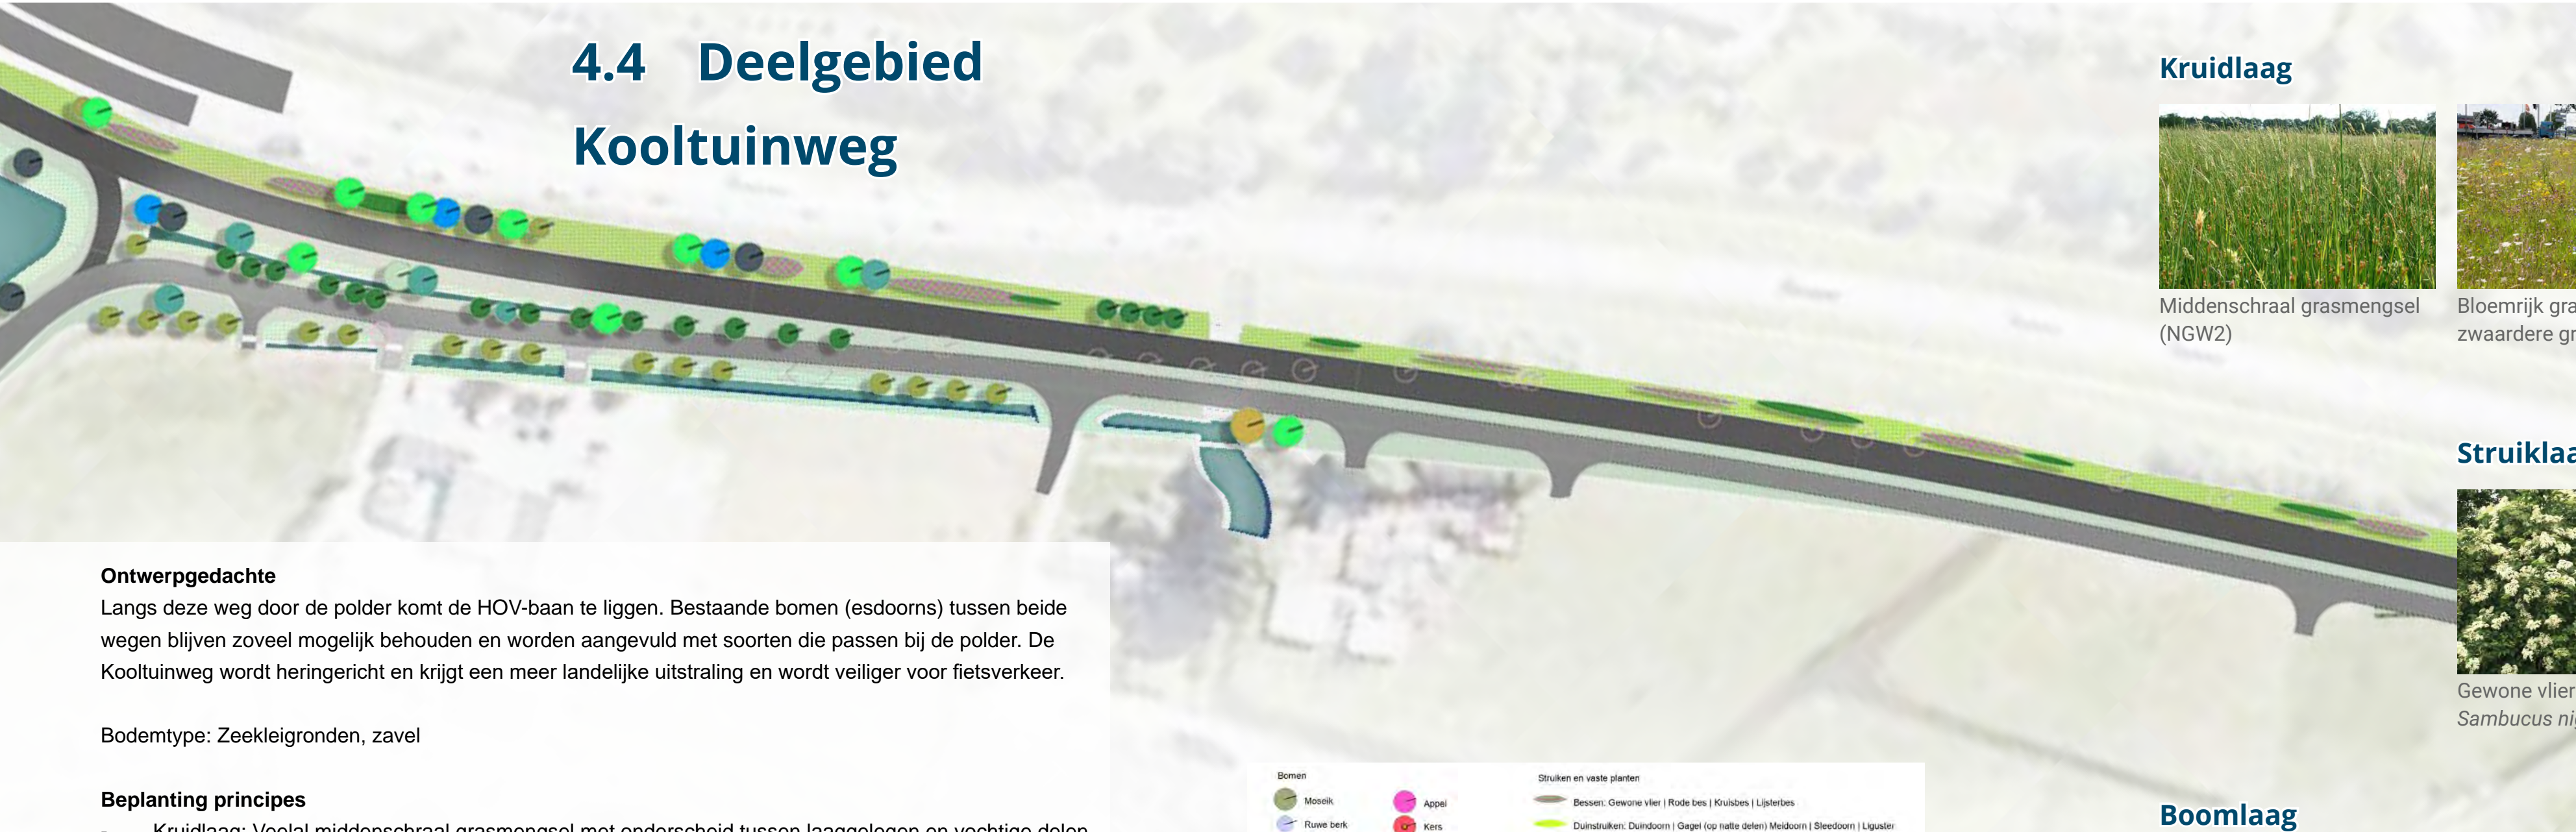
Langs deze weg door de polder komt de HOV-baan te liggen. Bestaande bomen (esdoorns) tussen beide wegen blijven zoveel mogelijk behouden en worden aangevuld met soorten die passen bij de polder. De Kooltuinweg wordt heringericht en krijgt een meer landelijke uitstraling en wordt veiliger voor fietsverkeer.

- Kruidlaag: Veelal middenschaal grasmengsel met onderscheid tussen laaggelegen en vochtige delen waar bloemrijk grasmengsel G3 is toegepast. Een strook van bloemrijk grasmengsel G2 tussen de HOV-baan en de N206 vormt een bloemrijke berm, een soort 'honey highway' voor insecten en vogels.
- Struiklaag: In deze bloemrijke berm staan groepen bessenstruiken zoals in deelgebied 3.
- Boomlaag: Bomen zijn in rijen geplant om de lineaire structuur van de polder te benadrukken. Vochtminnende soorten zoals wilg en els staan op lage delen langs de sloten. Vanwege de HOV-baan zal een deel van de bestaande bomen moeten wijken.

De Kooltuinweg wordt heringericht tot een 3,50 meter brede geasfalteerde landweg met grasbetontegel kantstroken van 1,25 meter. Dit om verkeer langzamer te laten rijden en veiliger te maken voor fietsverkeer. Ook krijgt de Kooltuinweg zo een meer landelijke uitstraling wat goed past bij het gebied.

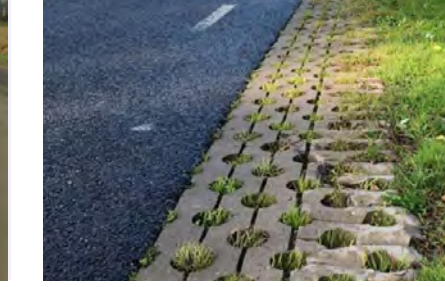
Kantstroken van grasbetontegels

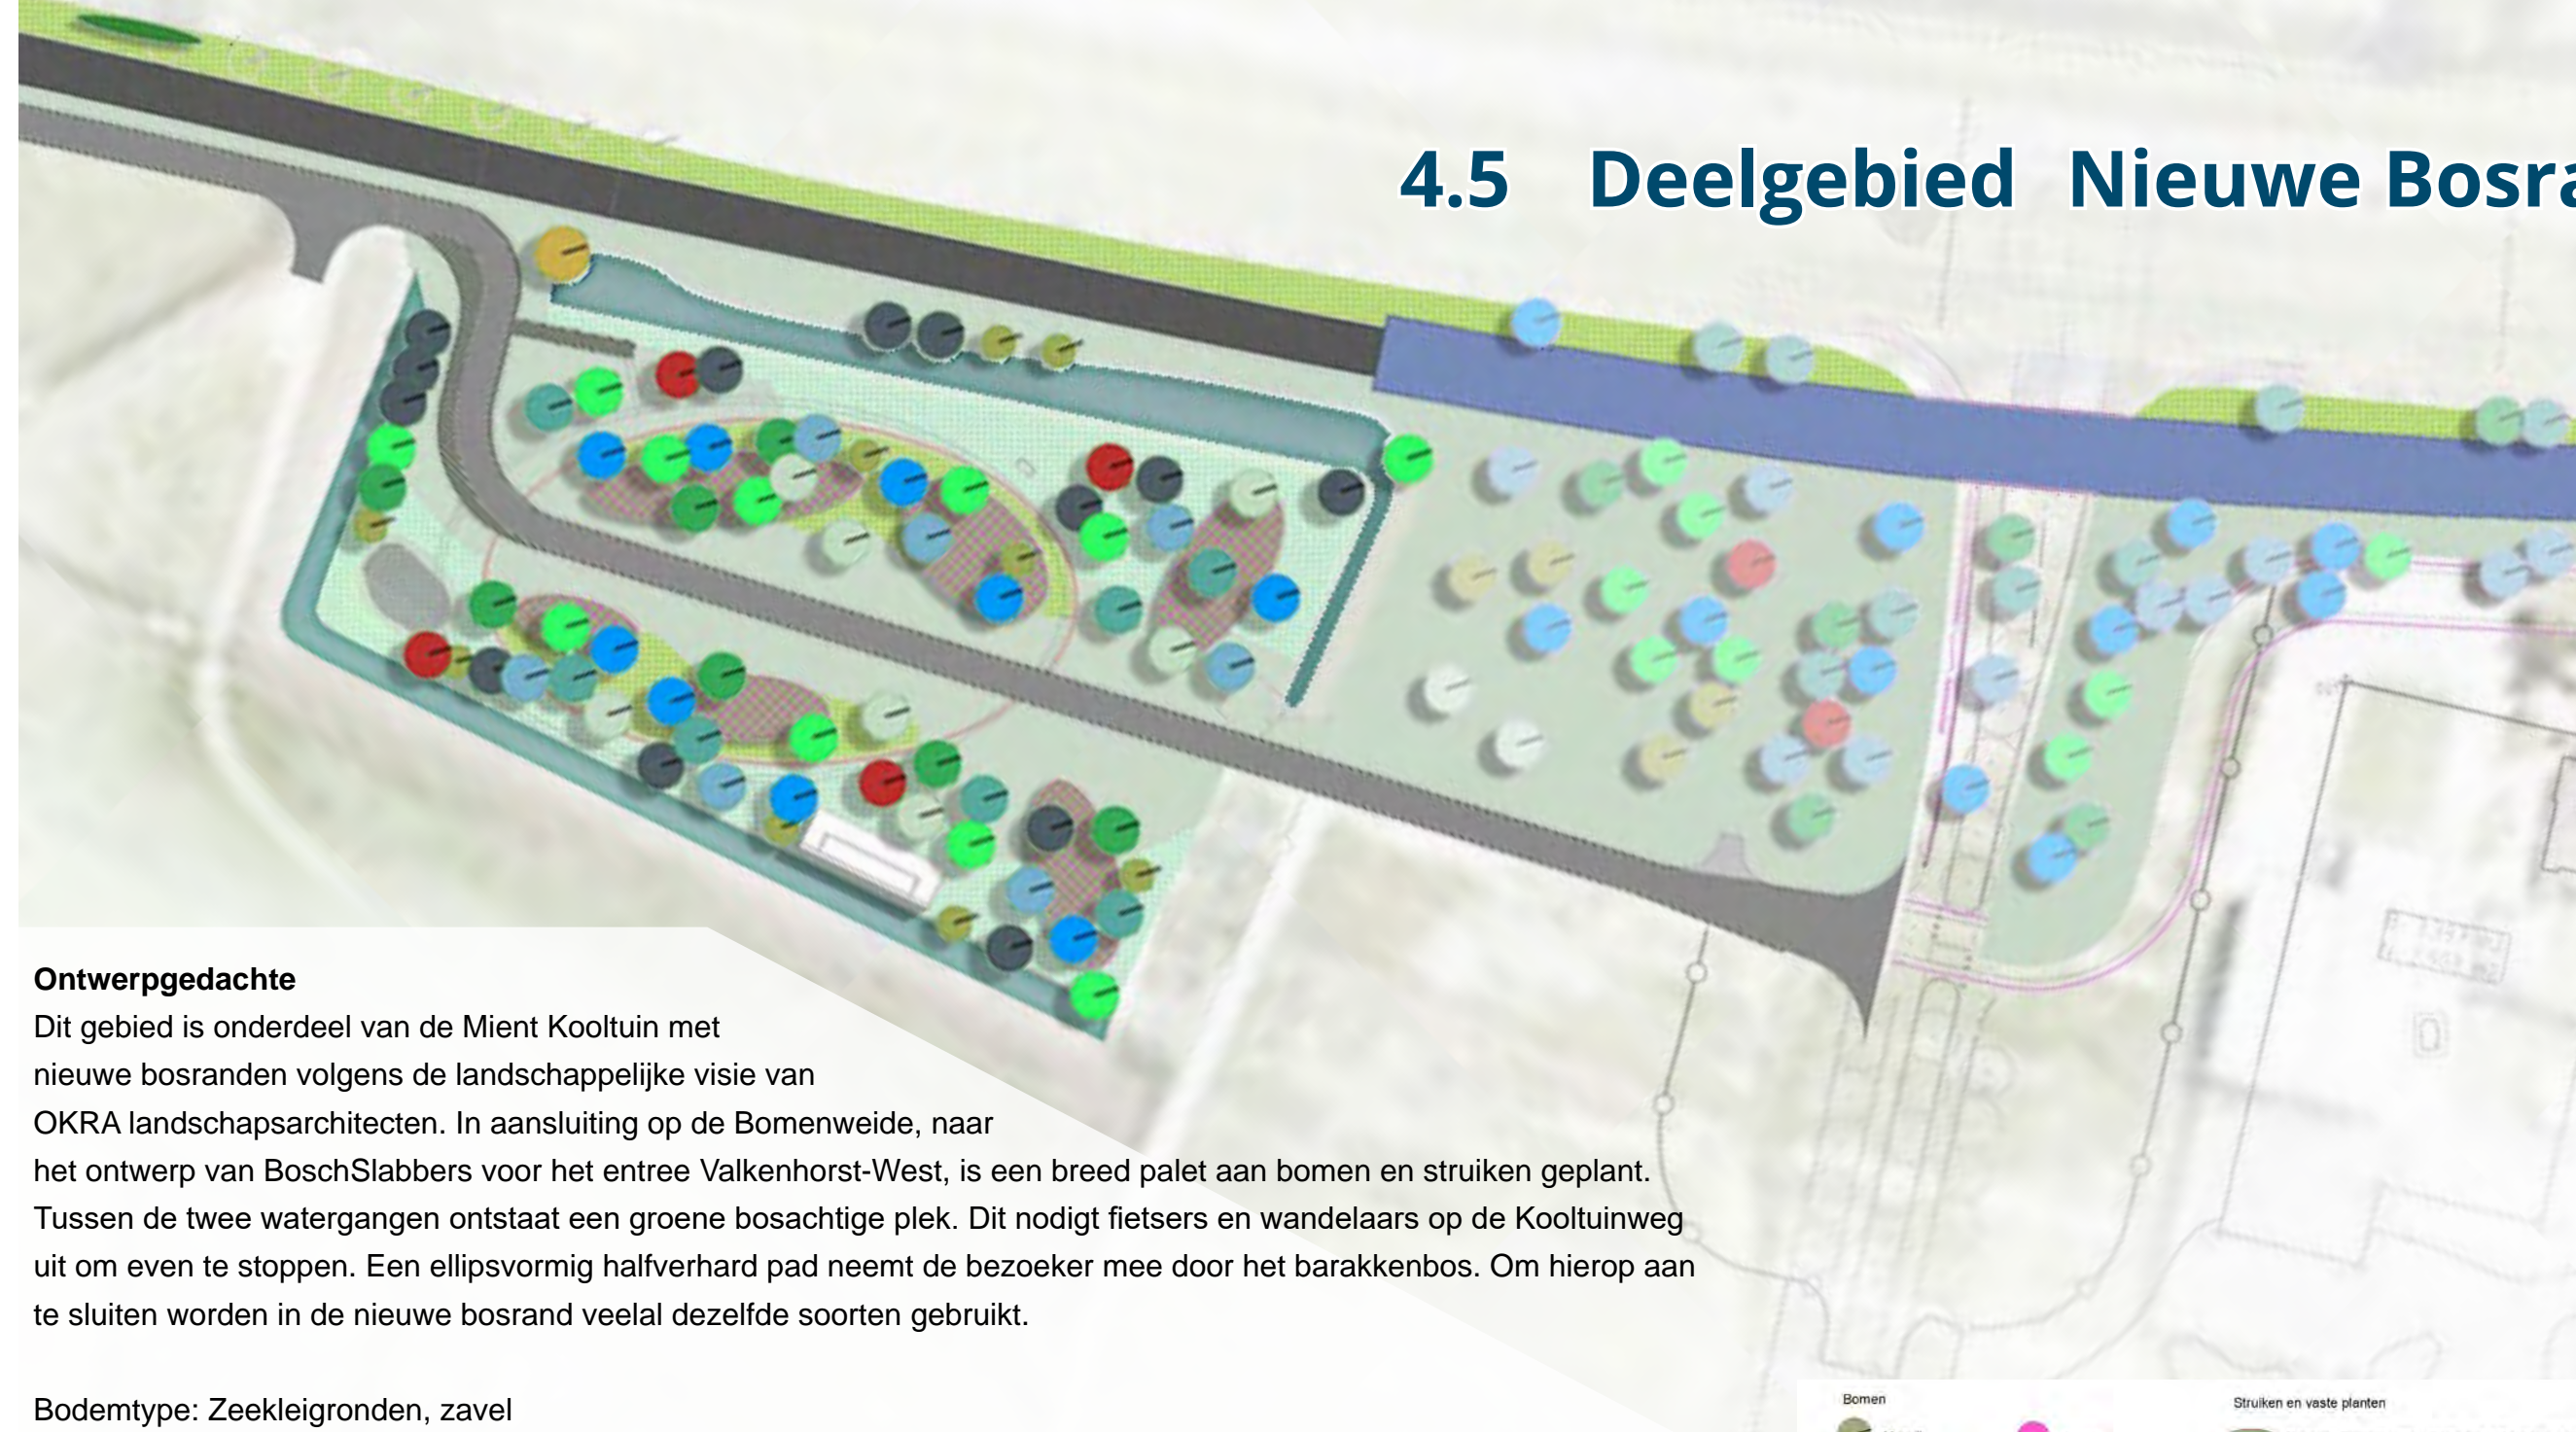
Dit gebied is onderdeel van de Mient Kooltuin met nieuwe bosranden volgens de landschappelijke visie van OKRA landschapsarchitecten. In aansluiting op de Bomenweide, naar het ontwerp van BoschSlabbers voor het entree Valkenhorst-West, is een breed palet aan bomen en struiken geplant. Tussen de twee watergangen ontstaat een groene bosachtige plek. Dit nodigt fietsers en wandelaars op de Kooltuinweg uit om even te stoppen. Een ellipsvormig halfverhard pad neemt de bezoeker mee door het barakkenbos. Om hierop aan te sluiten worden in de nieuwe bosrand veelal dezelfde soorten gebruikt.

- Kruidlaag: Veelal middensdraal grasmengsel met onderscheid tussen laaggelegen en vochtige delen waar bloemrijk grasmengsel G3 is toegepast. Plekken van bloemrijk grasmengsel G2 tussen de bessenstruiken en bomen.
- Struiklaag: In de bloemrijke delen staan groepen bessenstruiken zoals in deelgebied 4.
- Boomlaag: Veel soorten bomen die samen in elk seizoen een mooi beeld opleveren. Zie hiervoor het bloeitijd-diagram op pagina 28.

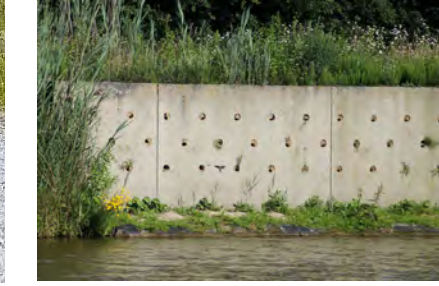
Betonnen zwaluwwand die opgaat in het landschap

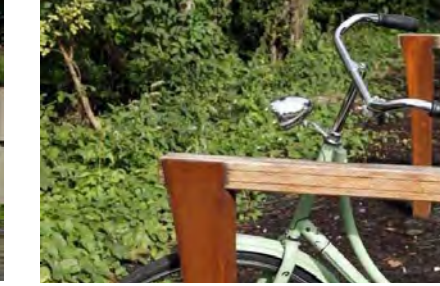
Fietsnietjes van cortenstaal en hout

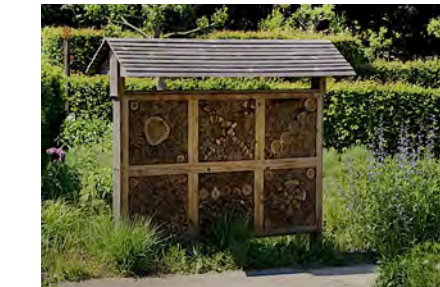
Insectenhotel: type Eucera

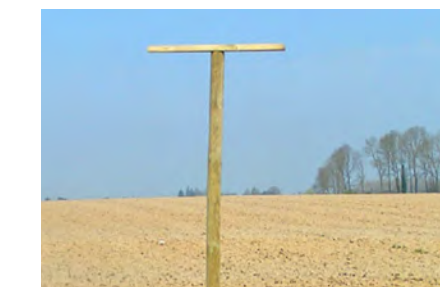
Houten roofvogelpaal

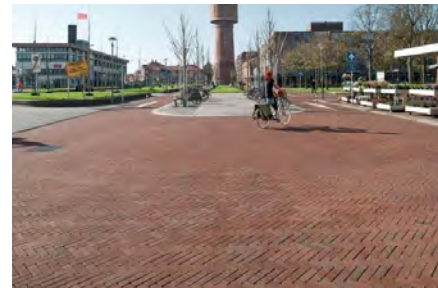
Gebakken klinker pleinen

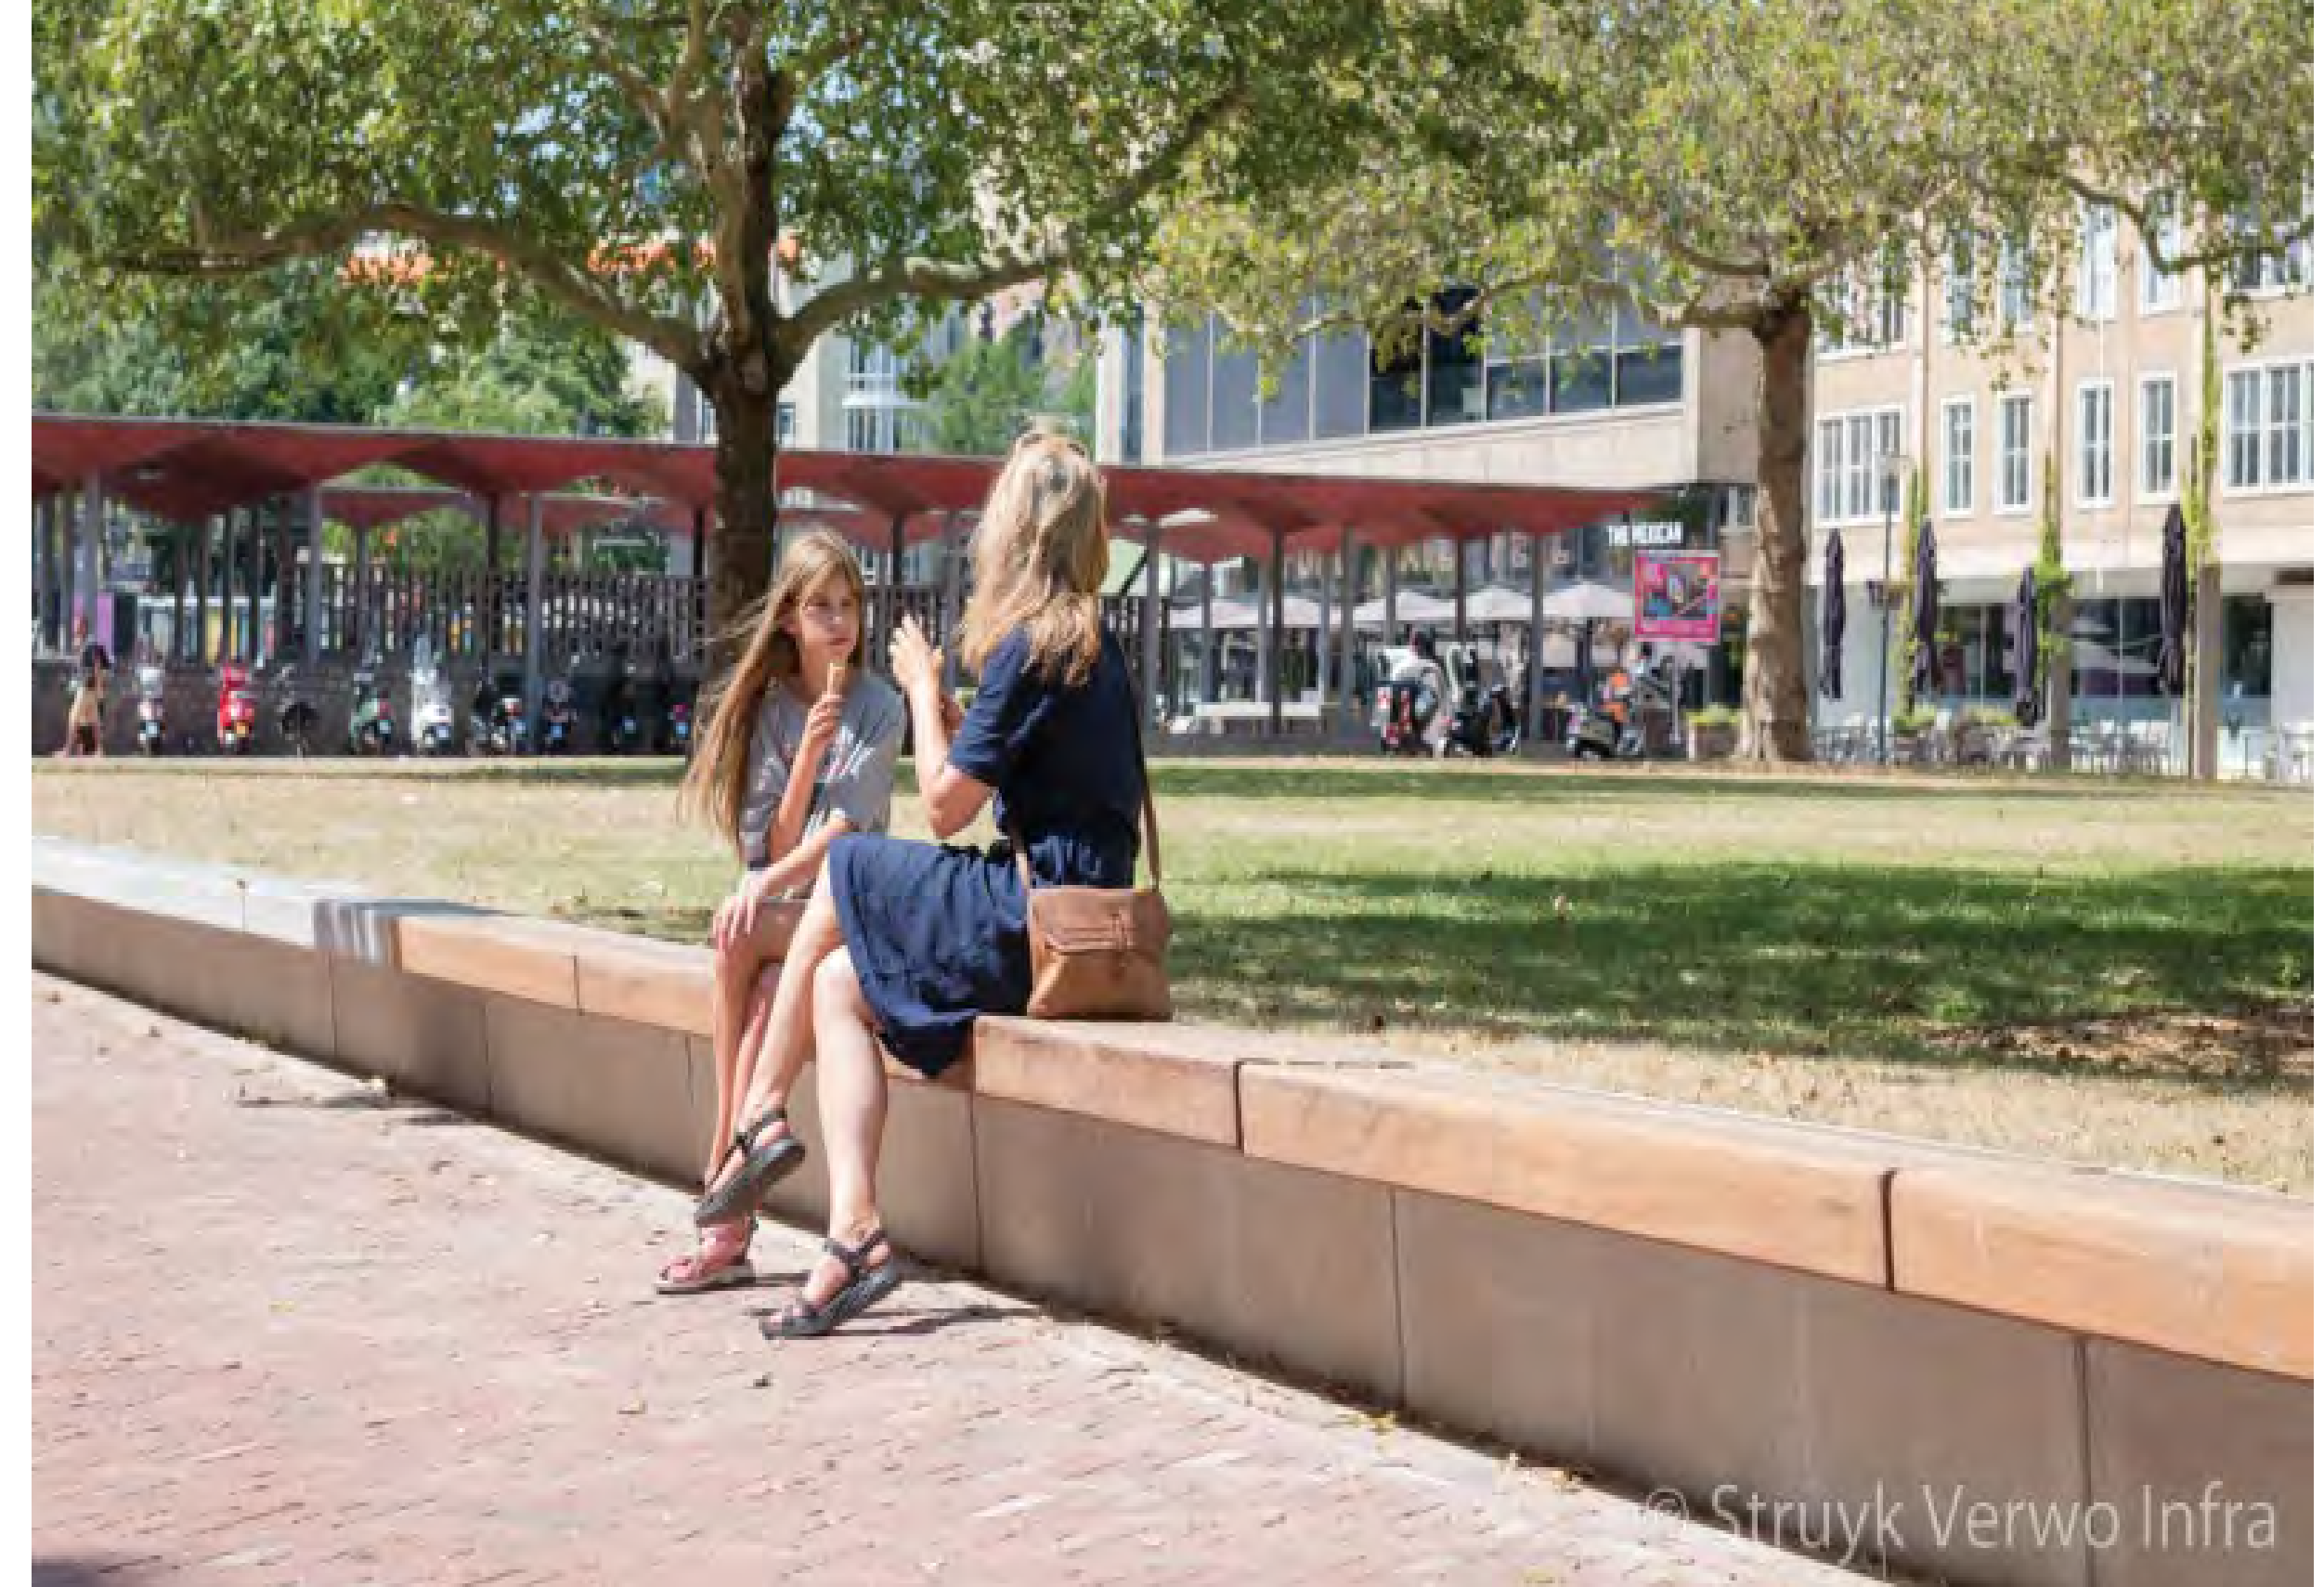
Referentiebeeld plein Valkenhorst (Beeld: Struyk Verwo Infra)

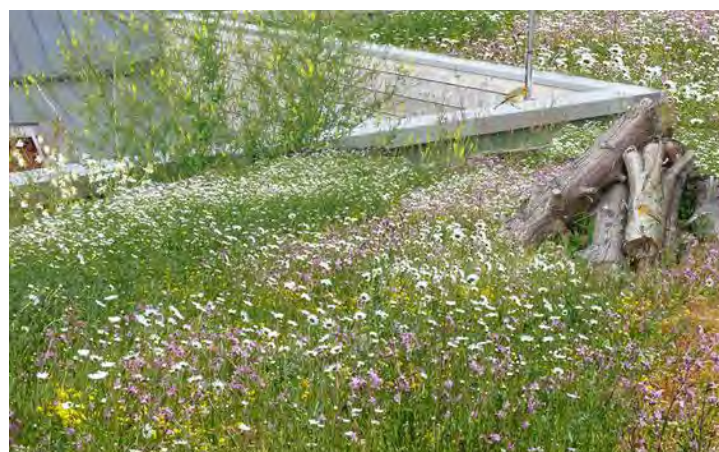
De begroeiing van de kruidlaag op de fietsenstalling zorgt er voor een integraal beeld met het landschap

De fietsenstalling heeft genoeg capaciteit om de huidige en toekomstige vervoersvraag te faciliteren. Hiervoor heeft de stalling capaciteit voor ca. 340 fietsplekken, waarbij er ook plekken worden gereserveerd voor deelfietsen en grote bakfietsen. Verlichting en verharding op de halte zijn van hoge kwaliteit, om de belevingswaarde van de halte te verhogen.

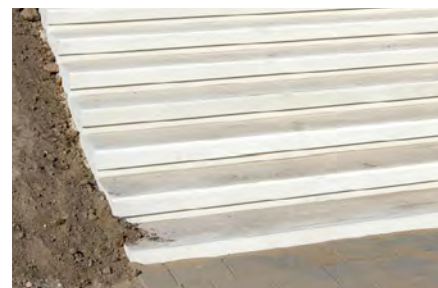
Lichte betontrap naar Limeshalte

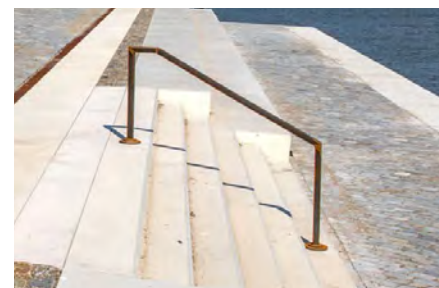
Cortenstalen leuningen

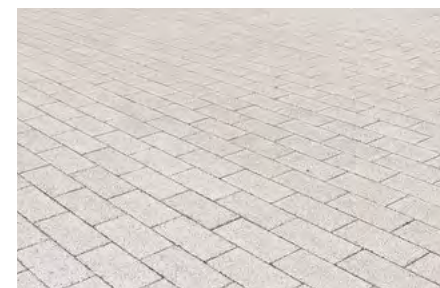
Padenstructuur en halte: Struykverwo infra-Betonstraatstenen 21mmx10,5mm In de grijskleur Lavara 010.

De brede looppaden bij de halte zijn uitgevoerd in hoogwaardige betonklinkers in keperverband. Om De plek van de voormalige Limes te benadrukken krijgt het Limesmonument een andere kleur klinker in een ander verband. Dit is een kunstwerk van een cortenstalen frame met houten elementen, naar het ontwerp van BoschSlabbers

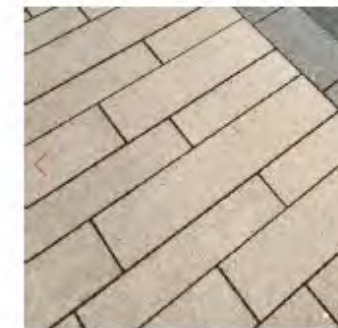
- Verharding Limeskader**
- betontegels
 - kleur 'sandstein beige'
 - afm. 48x24x16 cm
 - 45x15x16 cm
 - 40x20x16 cm
 - Klostermann, type SCADA
 - afwerking finerro

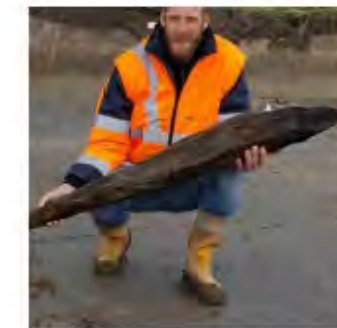
- Limespalen**
- bewerkt t.b.v. buitengebruik
 - n.t.b.

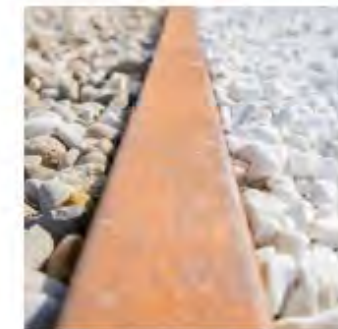
- Opsluiting Limeskader**
- cortenstaal
 - gevouwen om betonband
 - afm. 150x300x1000mm

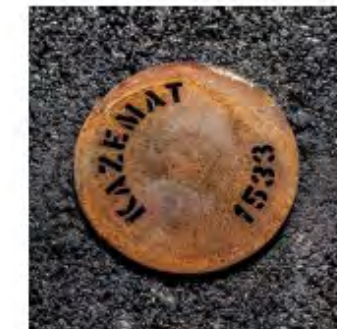
- Markering Limespalen**
- cortenstaal
 - diam. als werkelijke palen
 - dikte n.t.b.
 - ingesneden in tegels

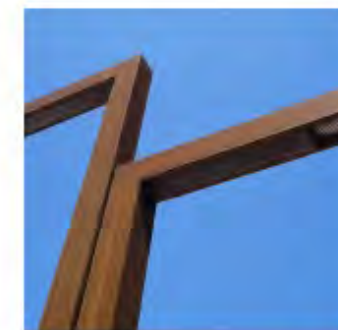
- Limesframe**
- cortenstaal
 - breedte 50cm
 - n.t.d.

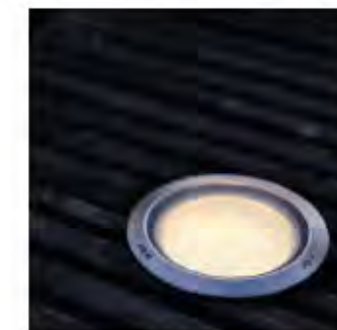
- Verlichting limespalen**
- Grondspots
 - type n.t.b.

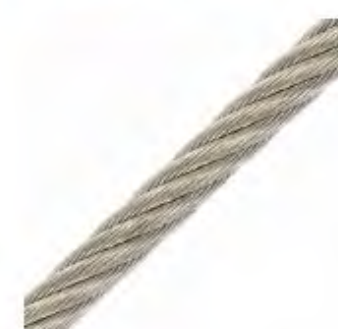
- Staalraden**
- RVS
 - opgespannen in frame

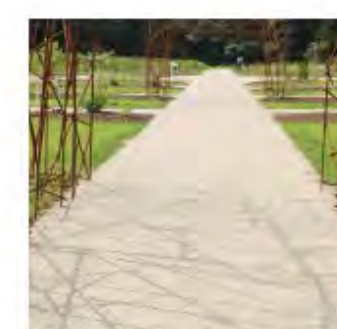
- Verharding park**
- halfverharding
 - Leverancier Koersmix
 - type KoMex BIO
 - kleur naturel

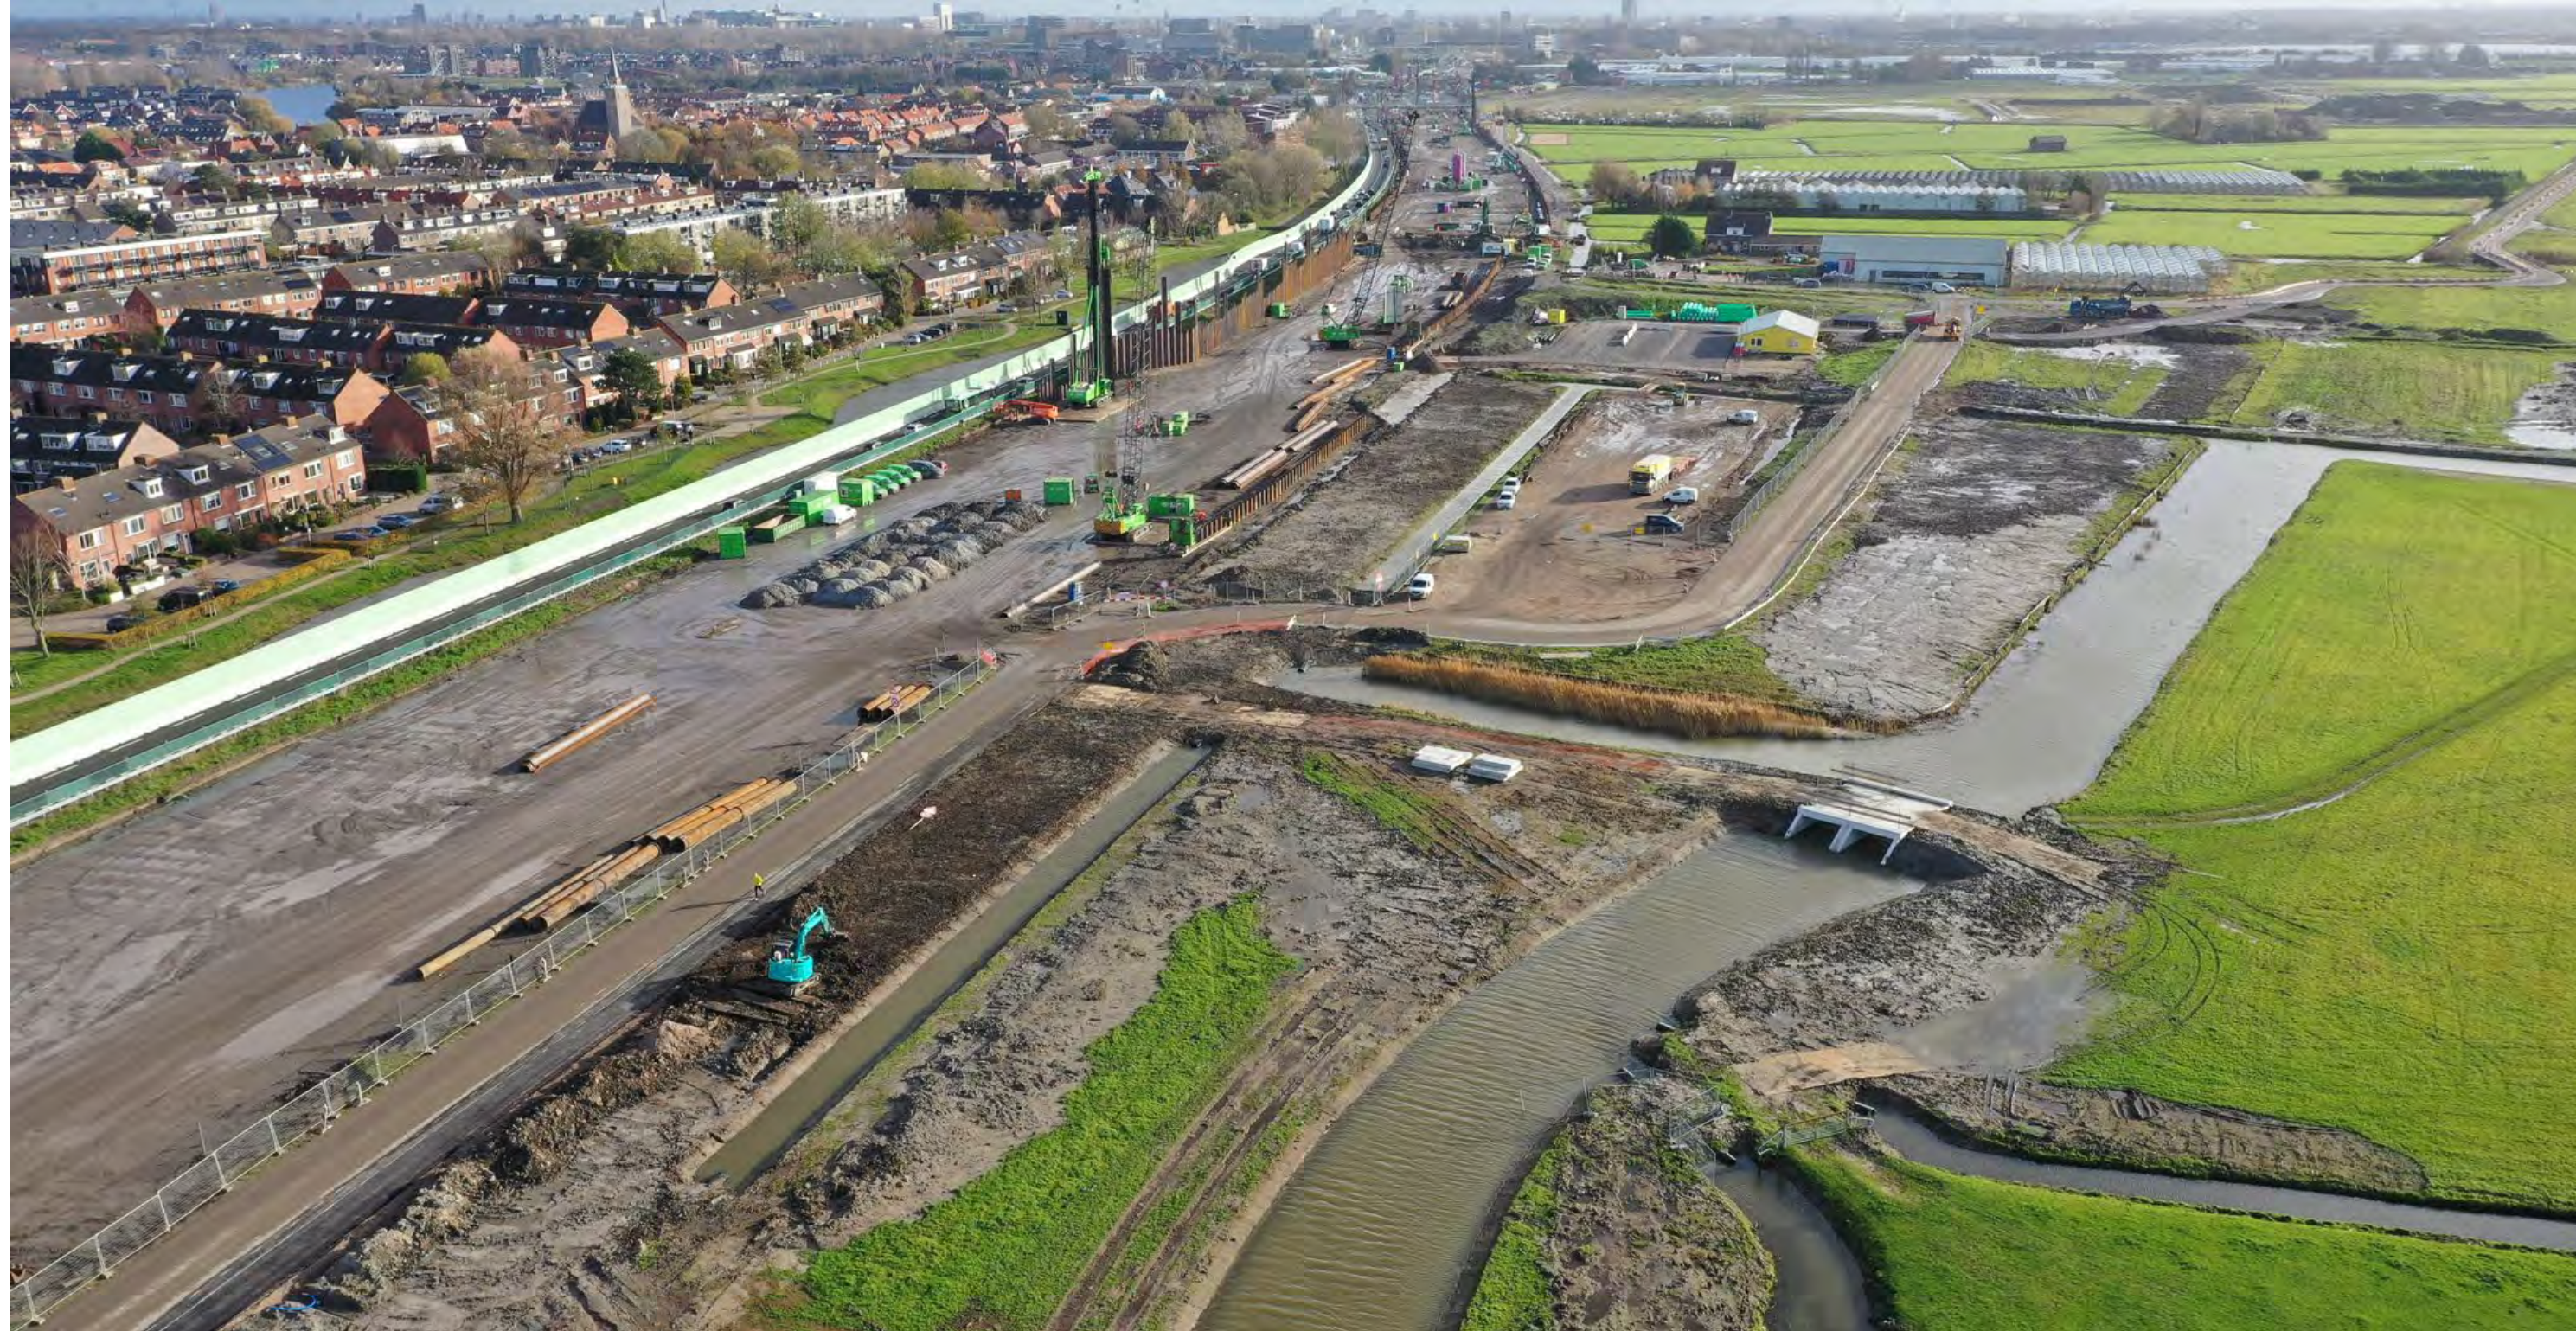
Recente foto
(2021) van
project verdieping
Tjalmaweg
N206 ter hoogte
van Valkenburg
en de nieuw te
ontwikkelen wijk
Valkenhorst

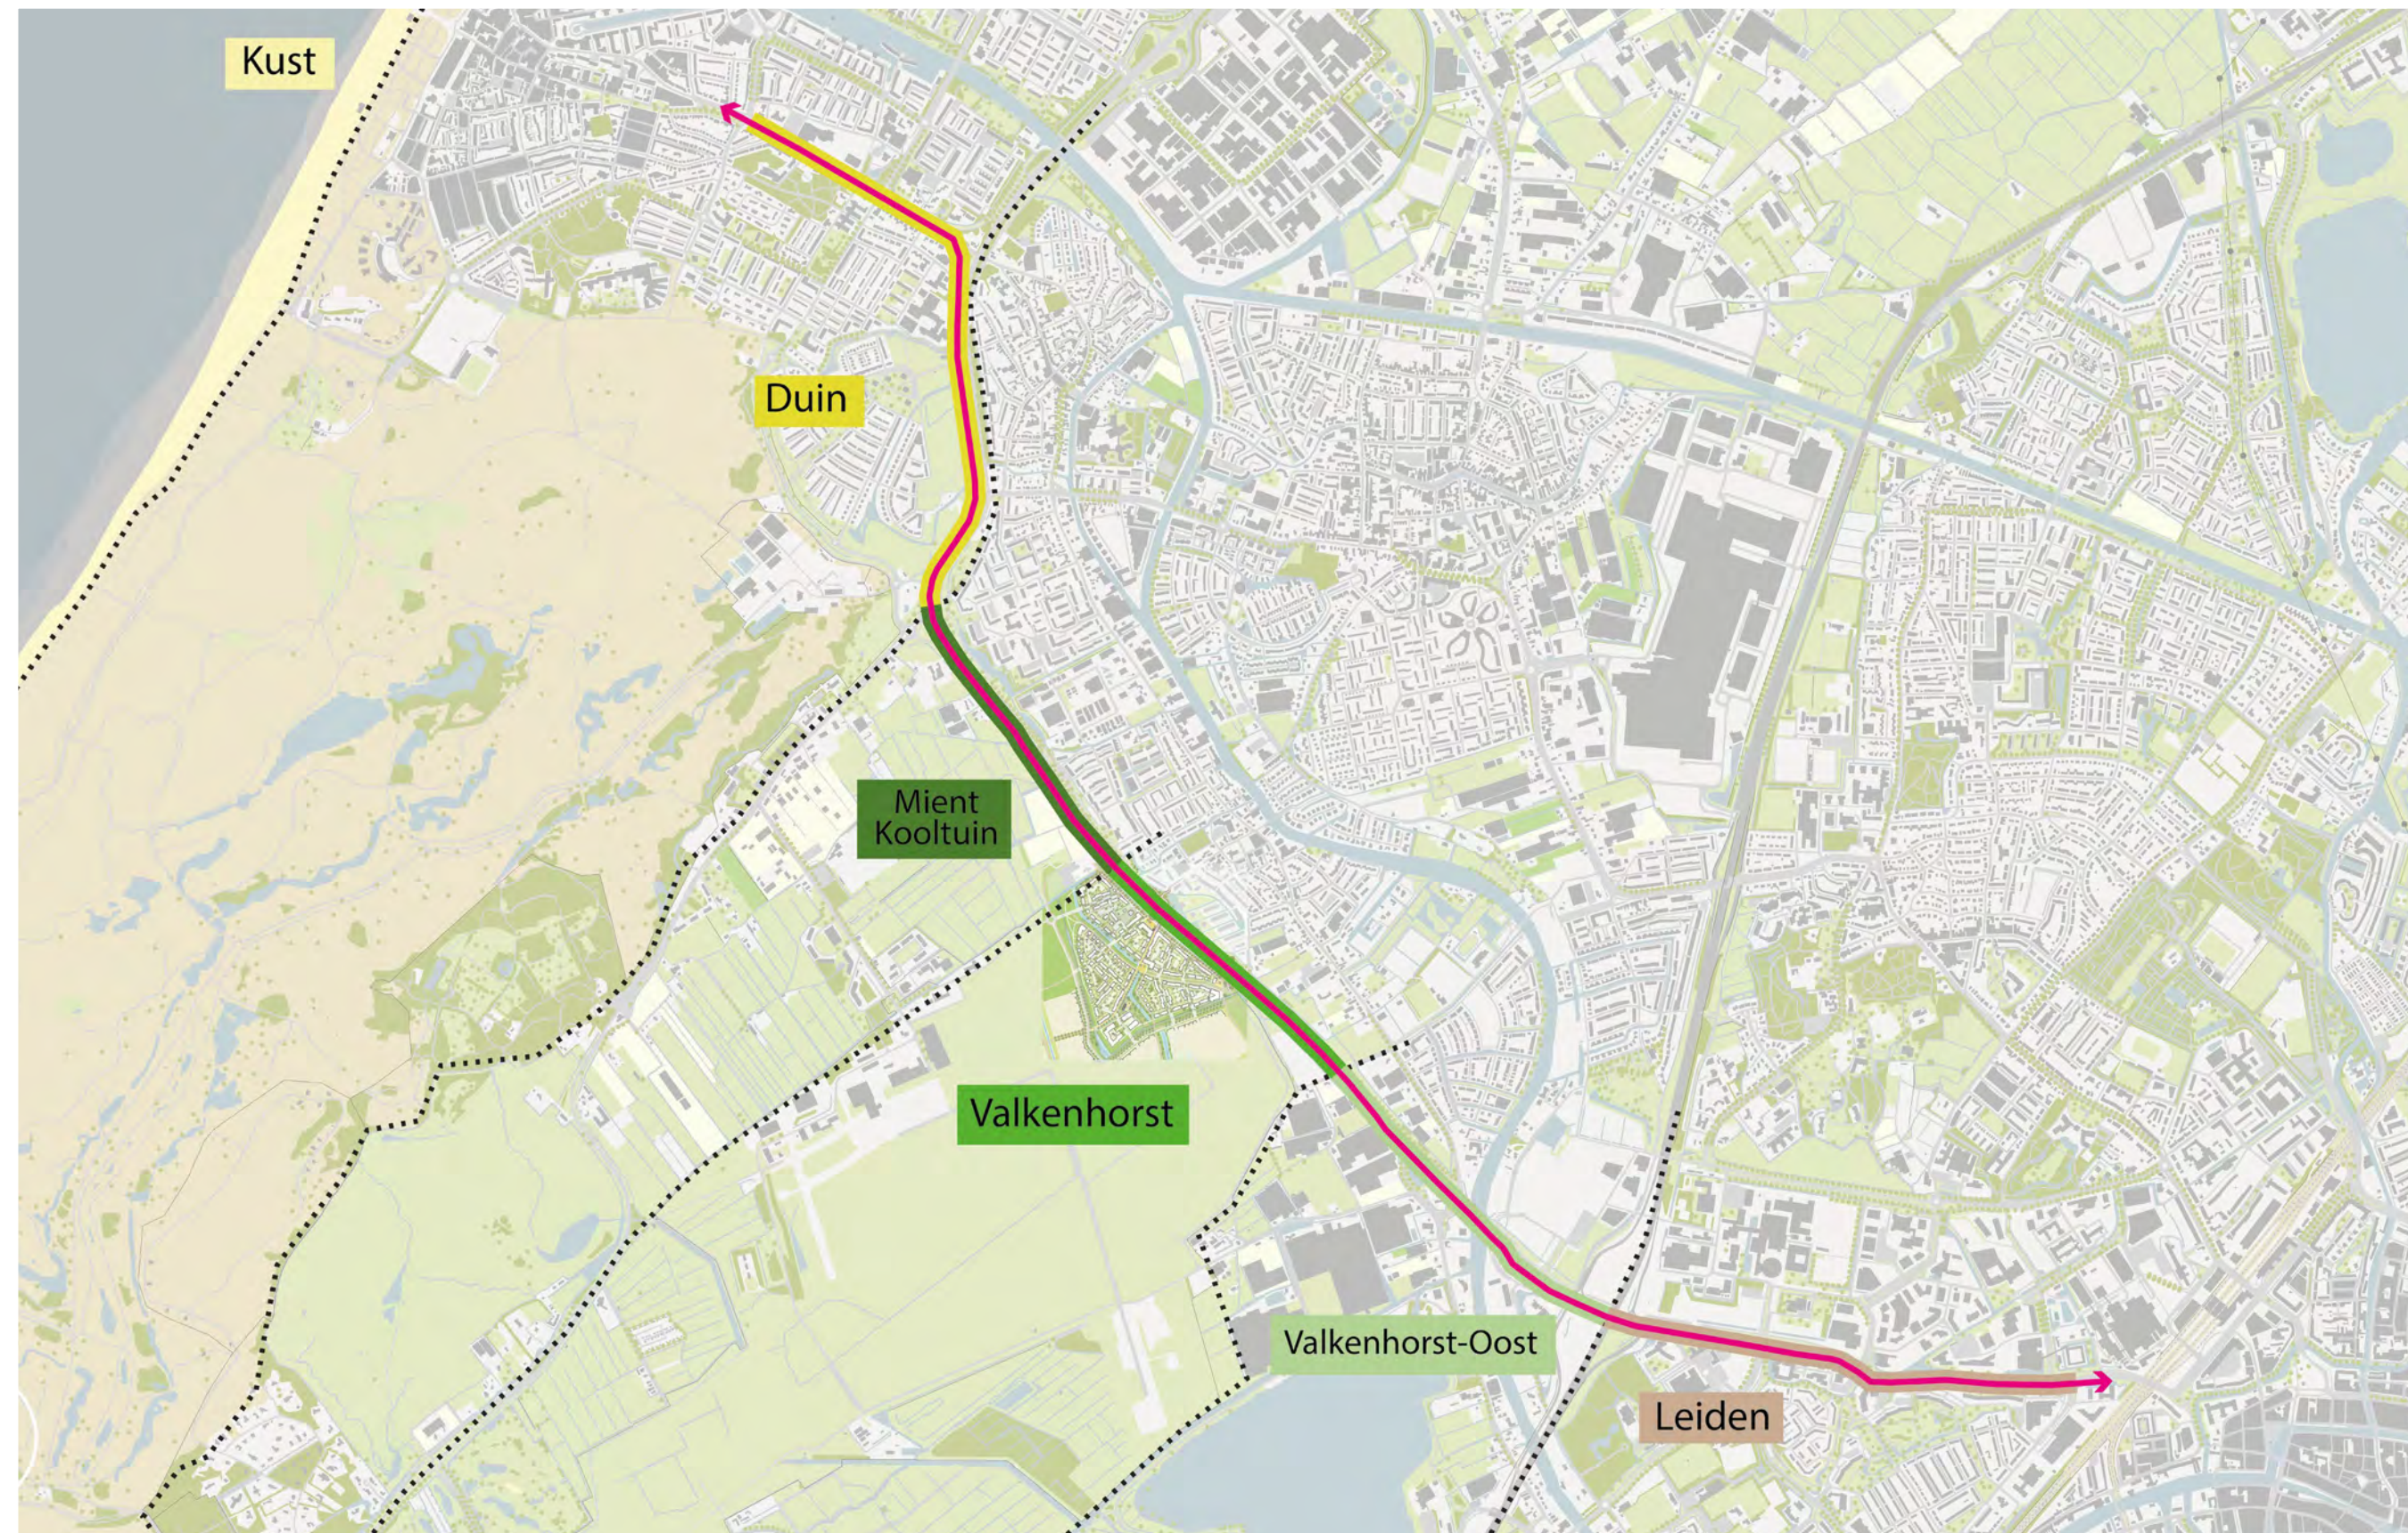
De lijn van de beoogde HOV verbinding doorsnijdt verschillende landschapstypen

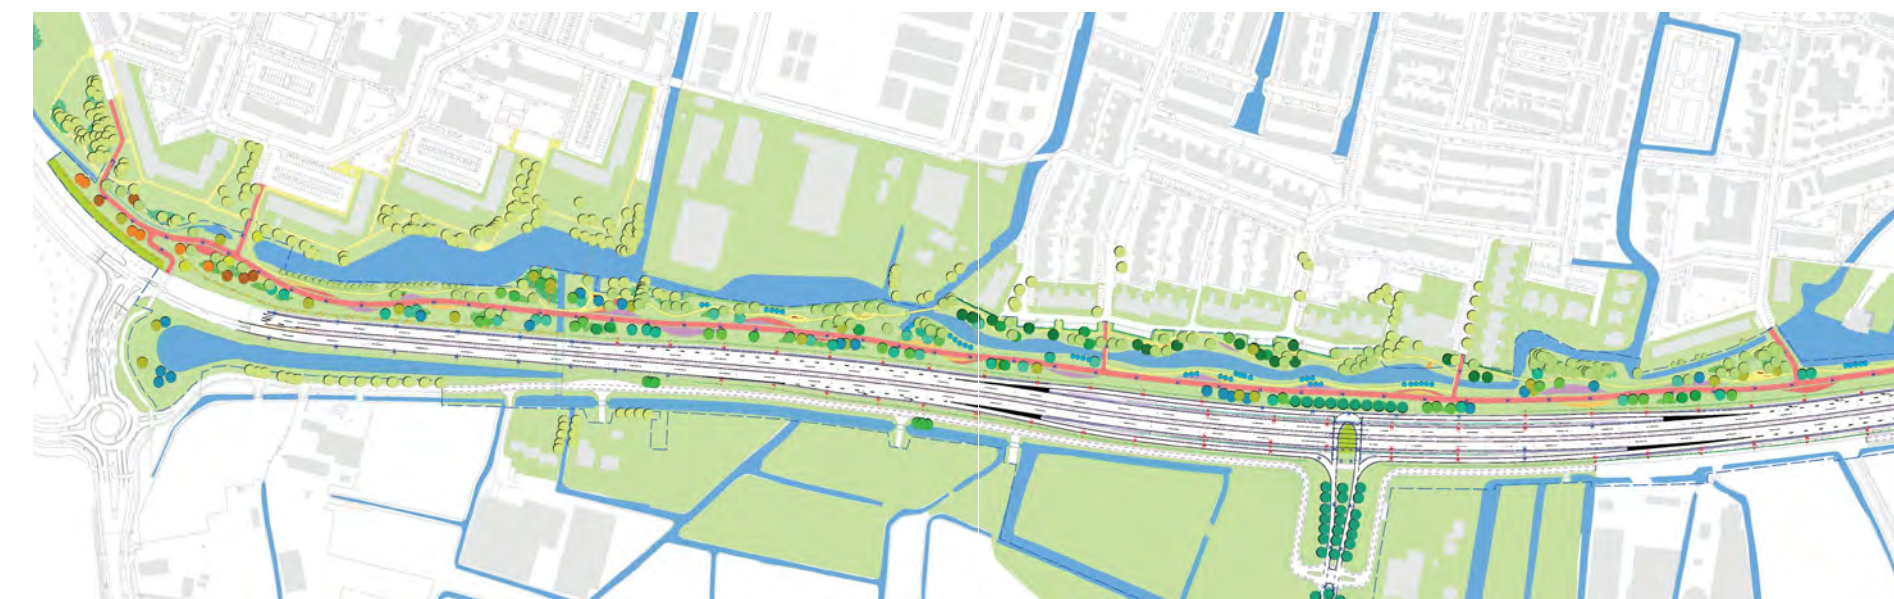
Landschapsplan Parkzone N206 - bron Bosch Slabbers

Aan de noordzijde van de N206 Tjalmaweg heeft Bosch Slabbers een landschapsplan gemaakt voor een Parkzone N206. Dit zorgt ervoor dat de weg aan beide zijden is ingebed in het groen. Dit verhoogt ook de kwaliteit van beleving voor reizigers van de toekomstige HOV-verbinding.

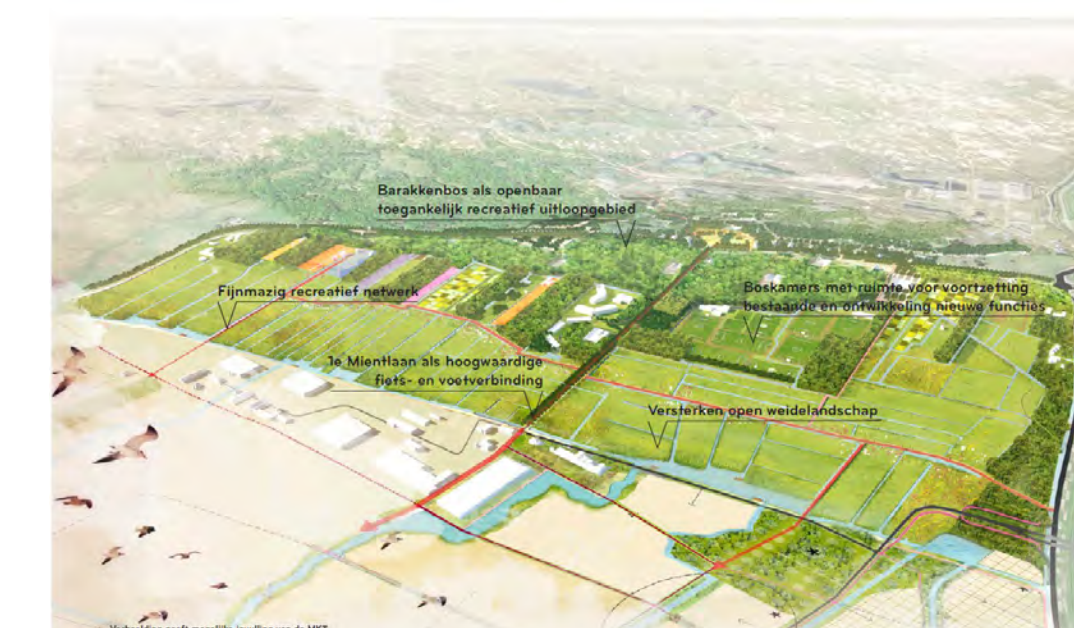
Gebiedsvisie Mient Kooltuin - bron OKRA landschapsarchitecten

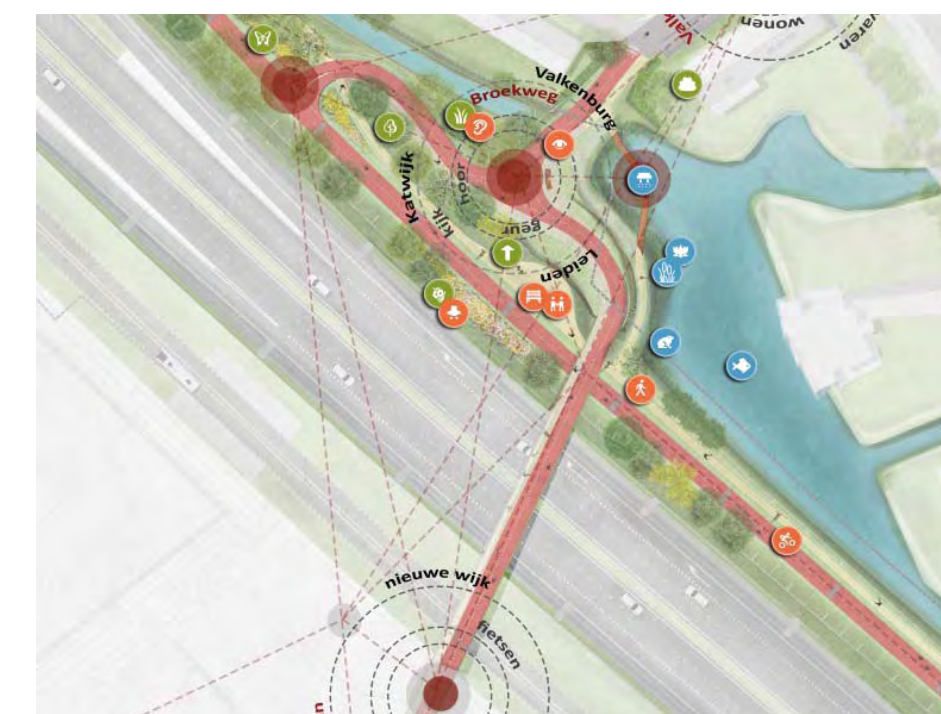
Ontwerp Oude Broekweg viaduct - bron BoschSlabbers
