HOV Leiden-Katwijk

Ontwerp provinciaal inpassingplan (Bijlagenboek)

9 november 2022

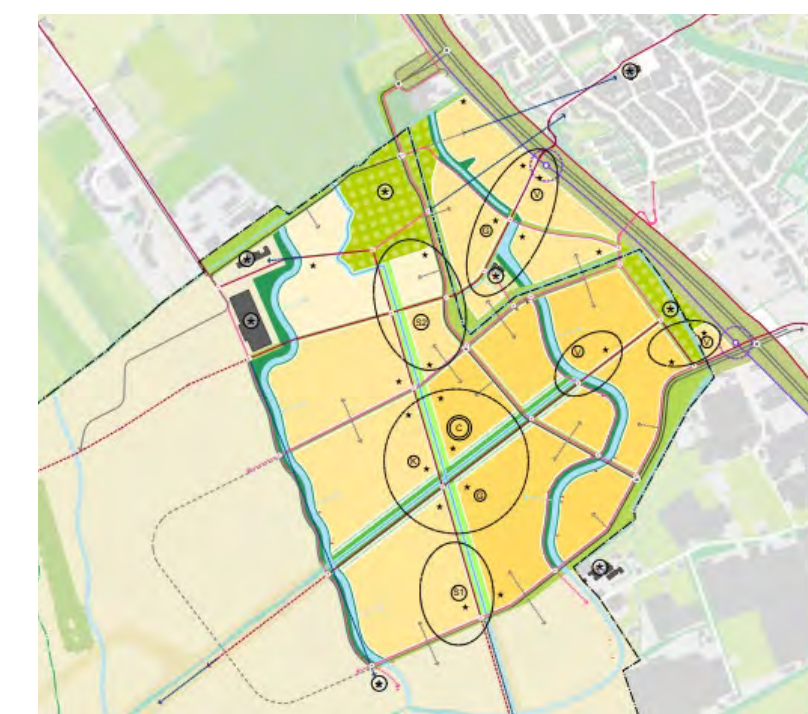
Raamwerkkarta Valkenhorst - bron KCAP

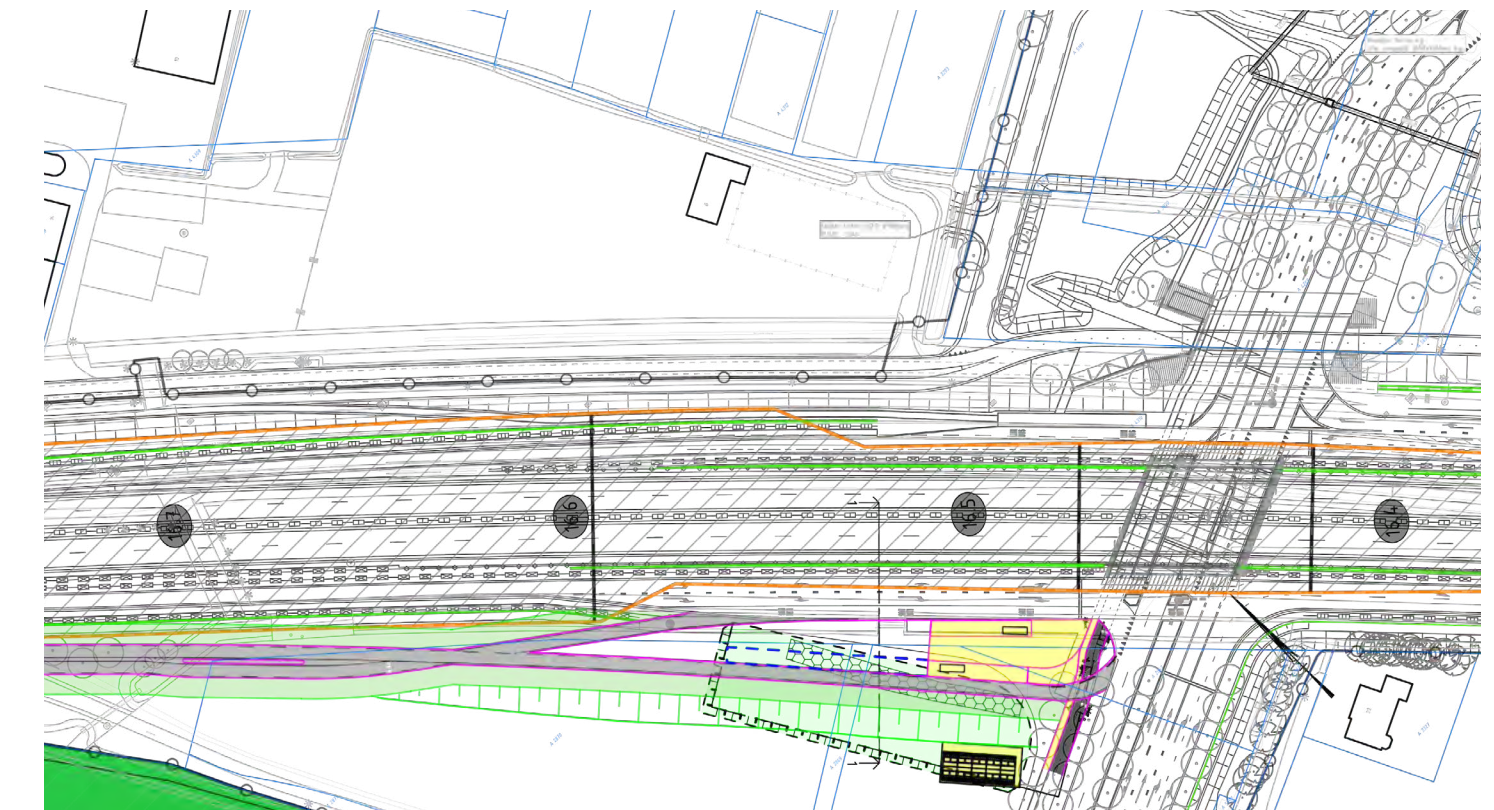
Voorlopig ontwerp aansluiting HOV busbaan op entree Valkenhorst Oostx - bron RHDHV

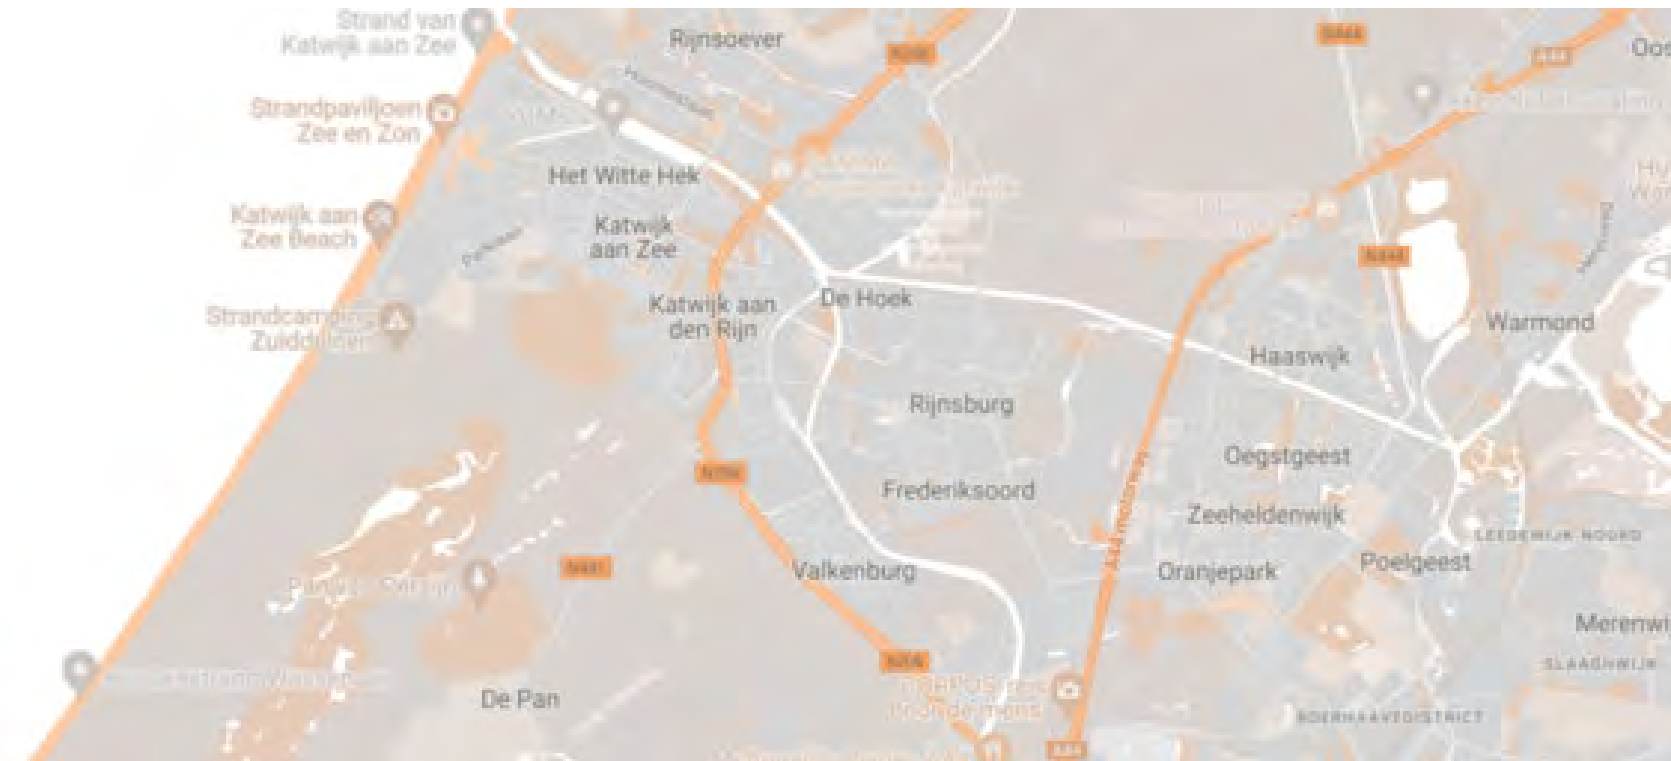
Verkeersstructuur rondom plangebied tracé busbaan. Bron: Google Maps, 2022

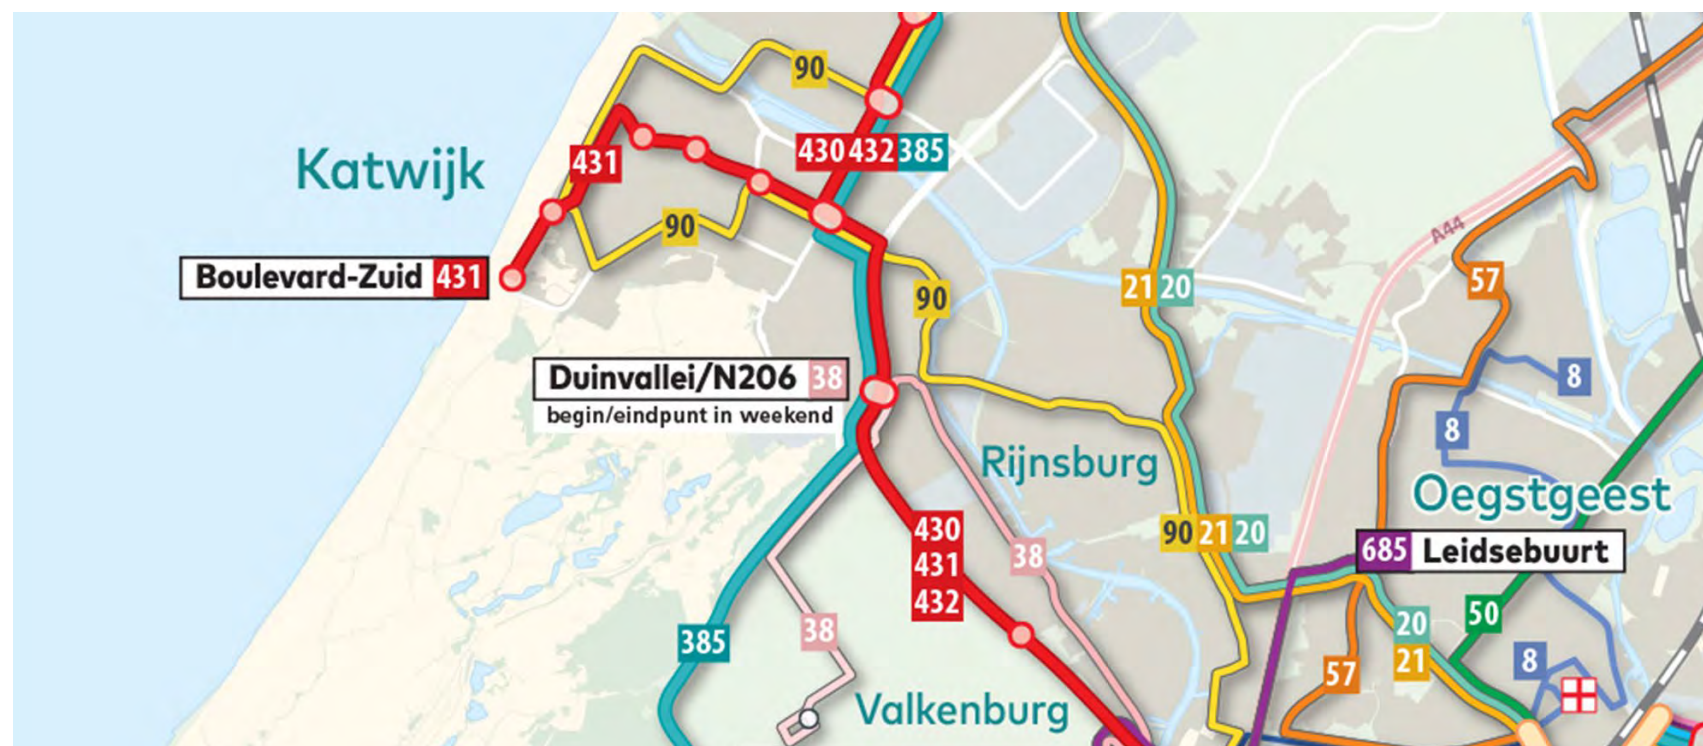
Huidige lijnvoering openbaar vervoer rondom plangebied. Bron: Arriva, 2022

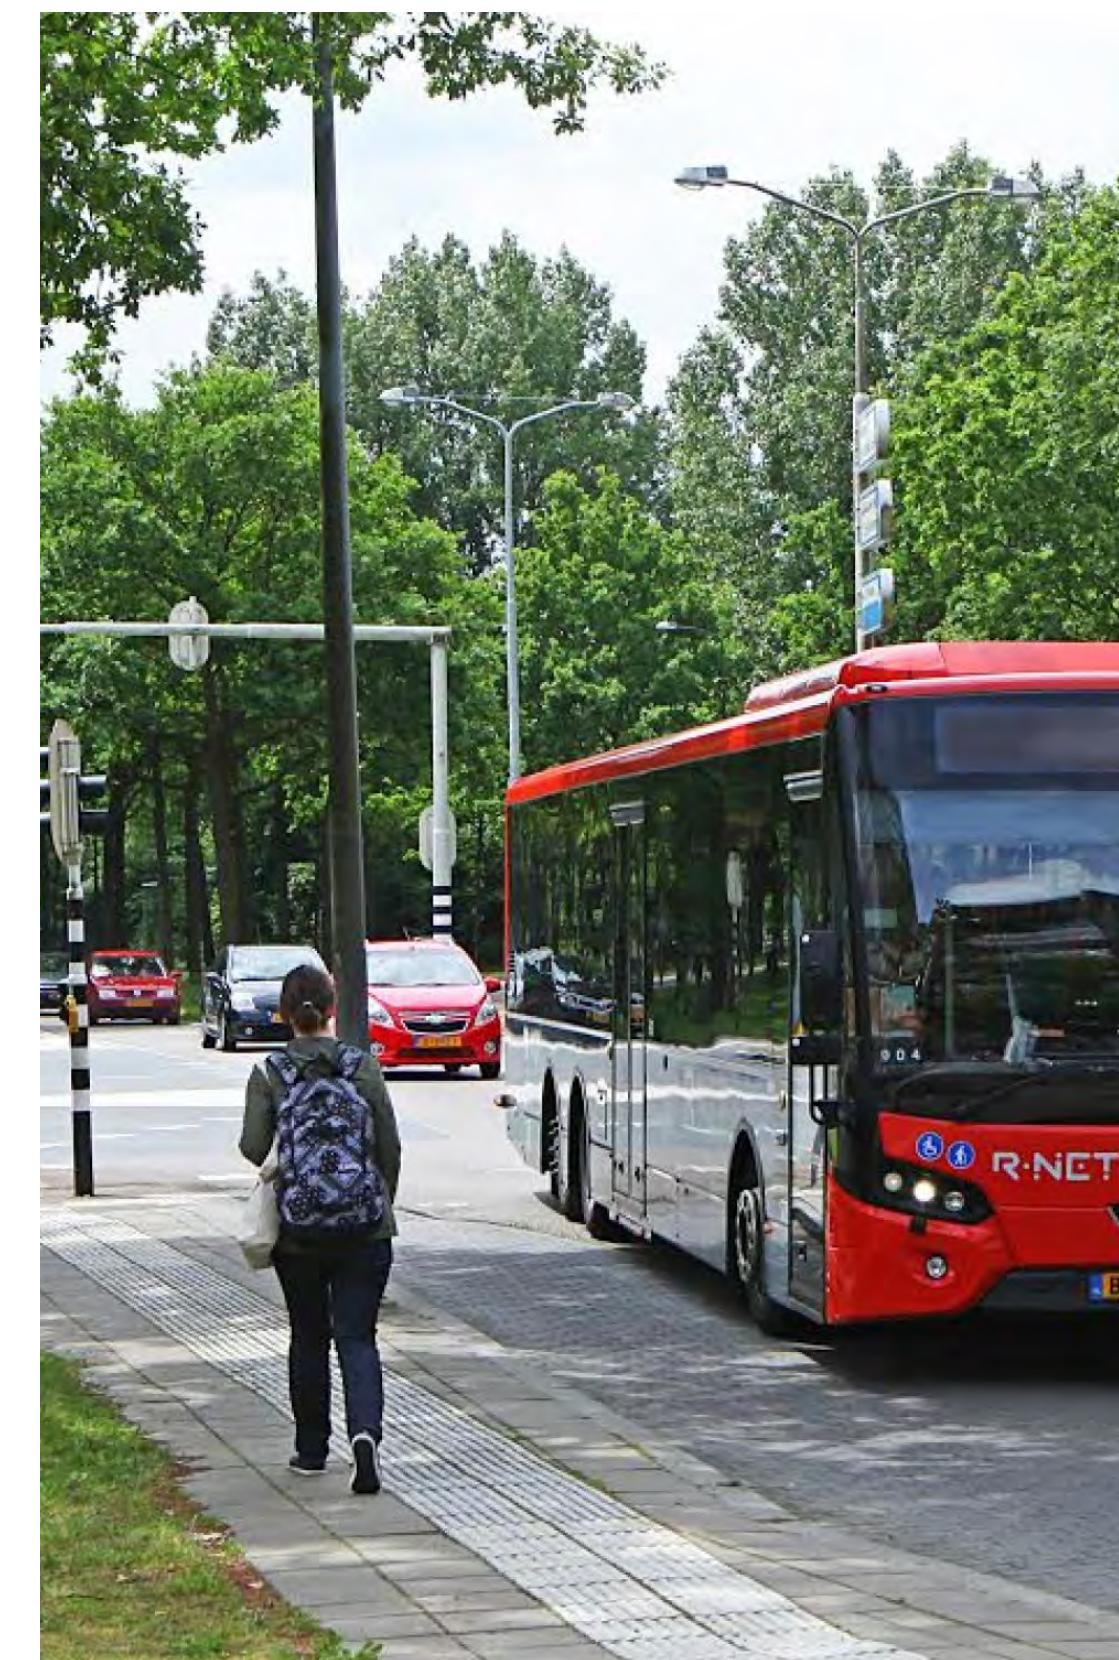
HOV busbaan als verbinding

De HOV busbaan doorsnijdt verschillende landschapstypen en is hierin een verbindende factor. De HOV busbaan heeft de potentie om deelgebieden, als kralen aan een ketting, naadloos met elkaar te verbinden, zodat de reis van Leiden Centraal naar Katwijk niet alleen een snelle en comfortabele reis, maar ook een aantrekkelijke reis is. Belangrijke uitgangspunten over de hele lengte zijn:

- Geleidelijke overgangen over het hele tracé (lengteprofiel)
- Gradiënten in het dwarsprofiel zo dat geen zichtbare grenzen van grondeigendommen ontstaan
- Eenduidige materialisatie in asfalt en objecten met een natuurlijke uitstraling

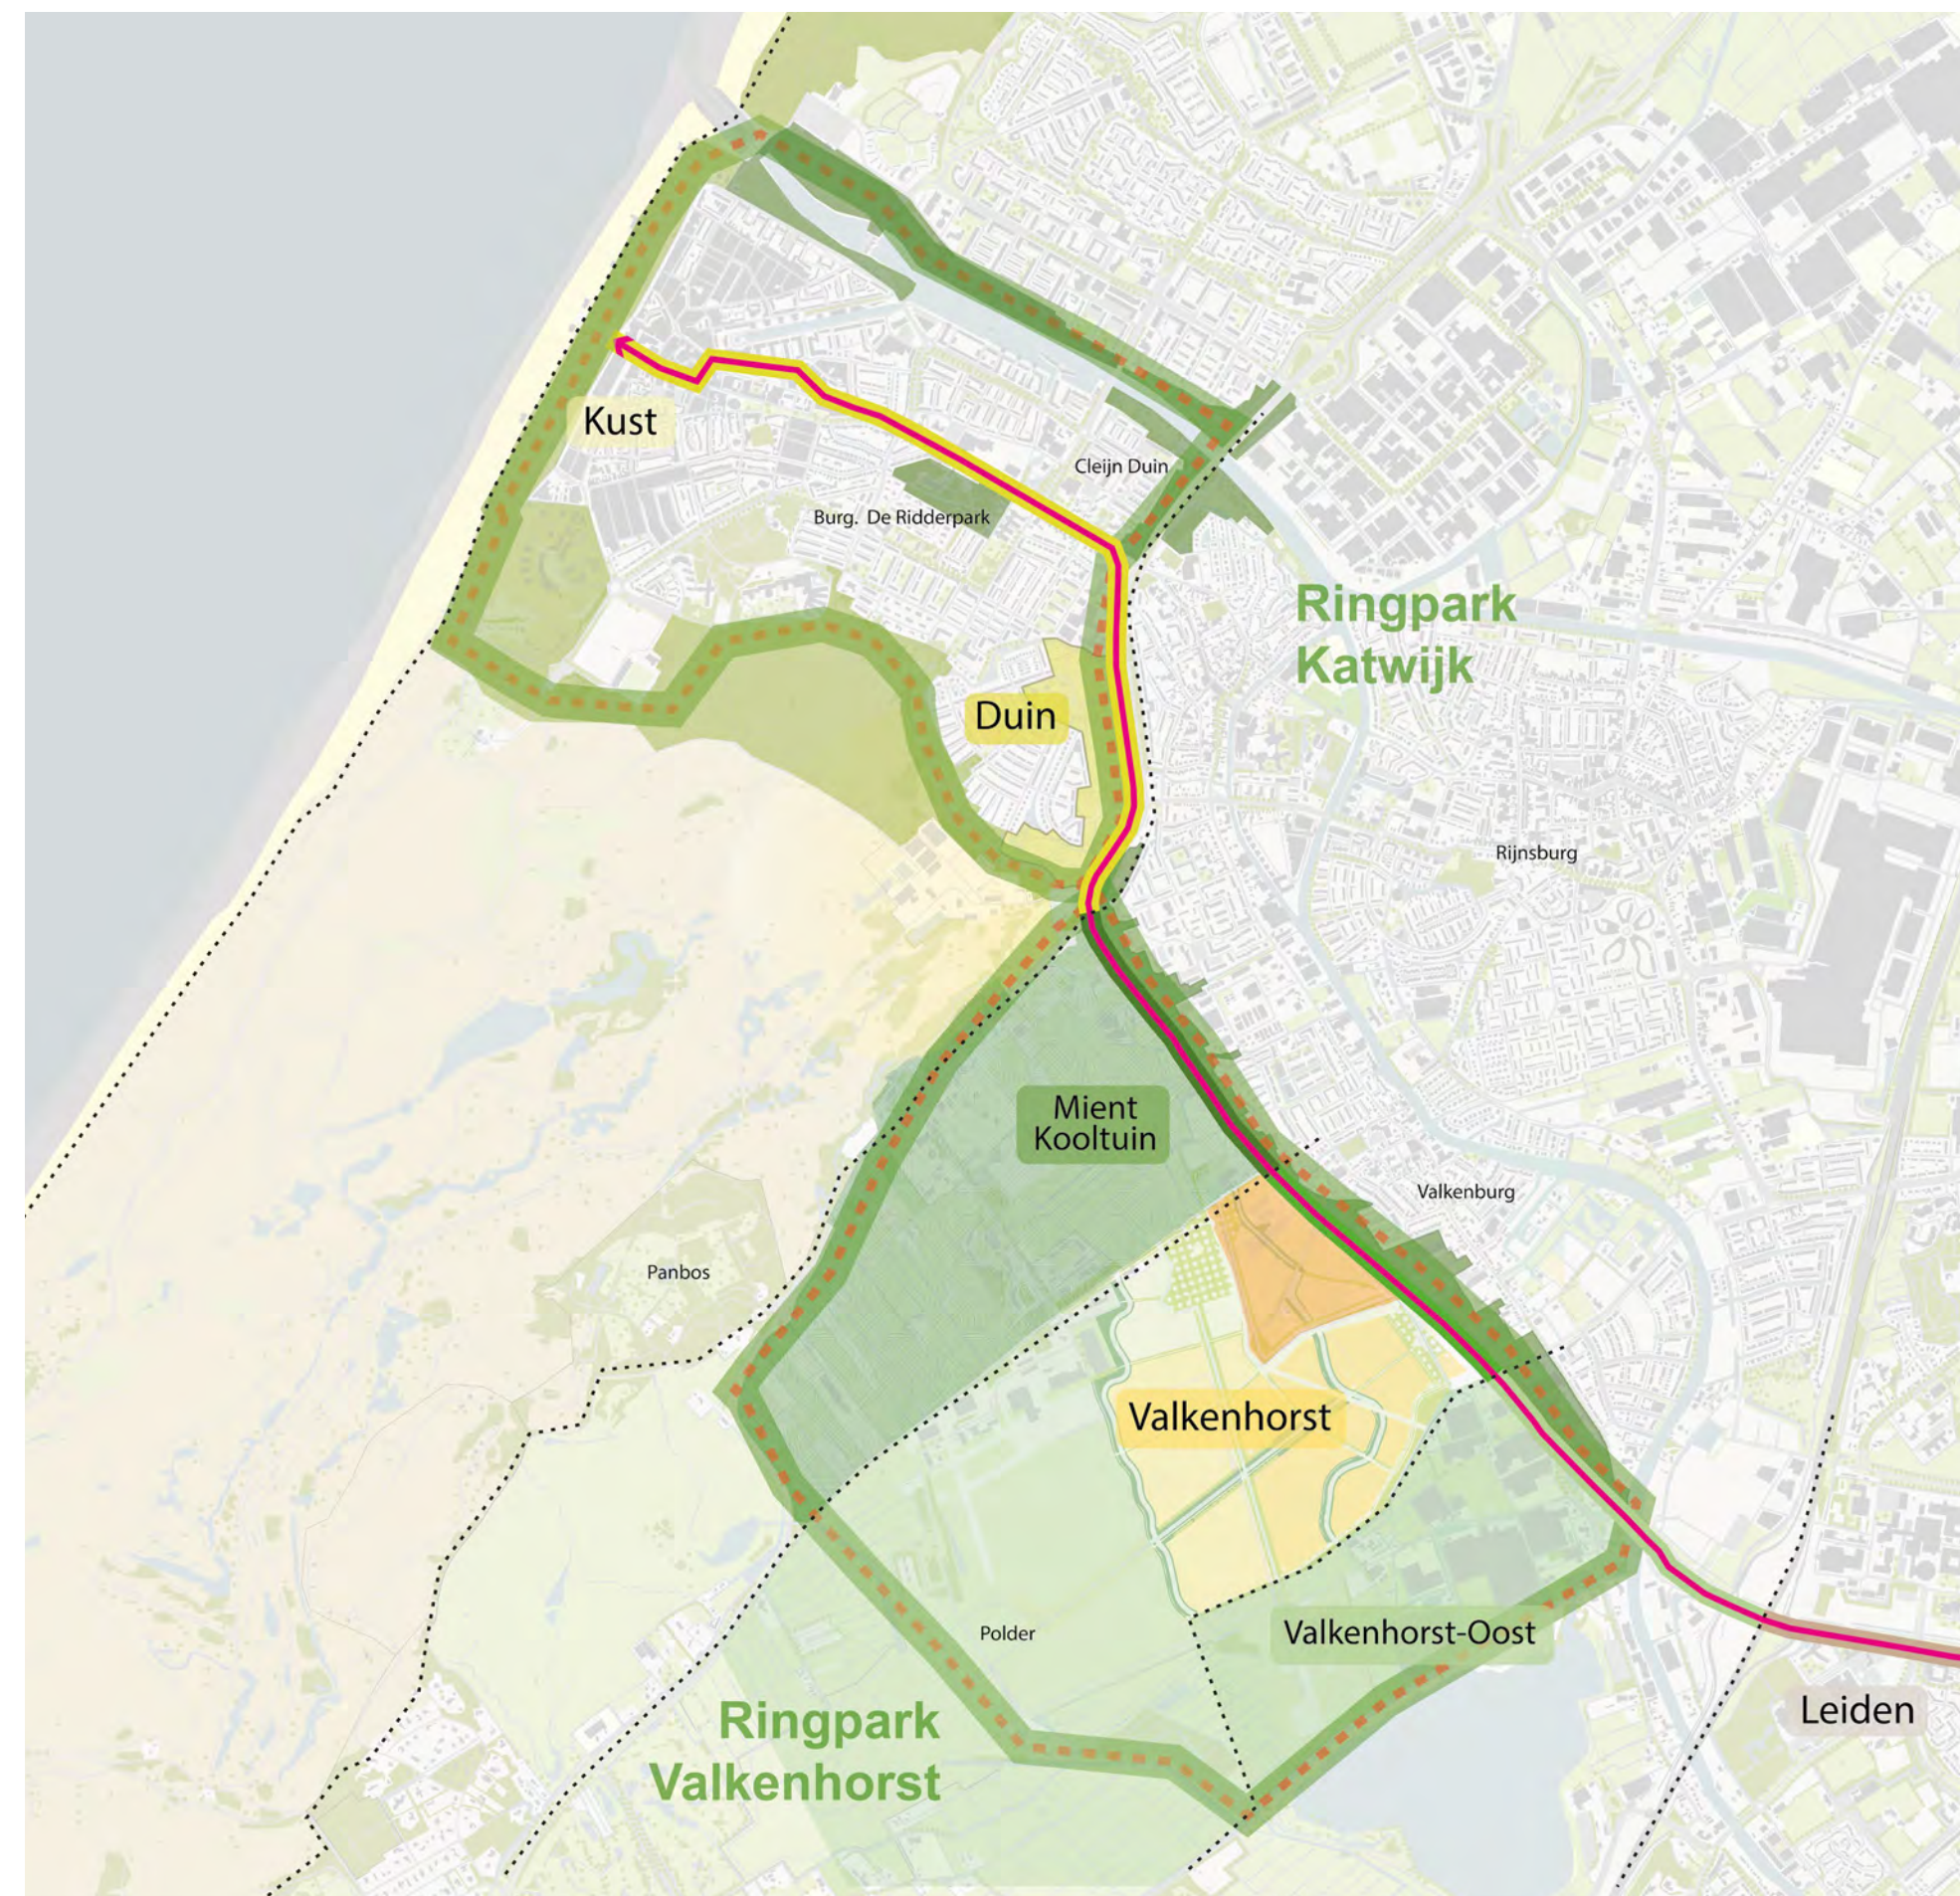
Ligging HOV Busbaan in relatie tot het voorgestelde ringparken en omliggende deelgebieden

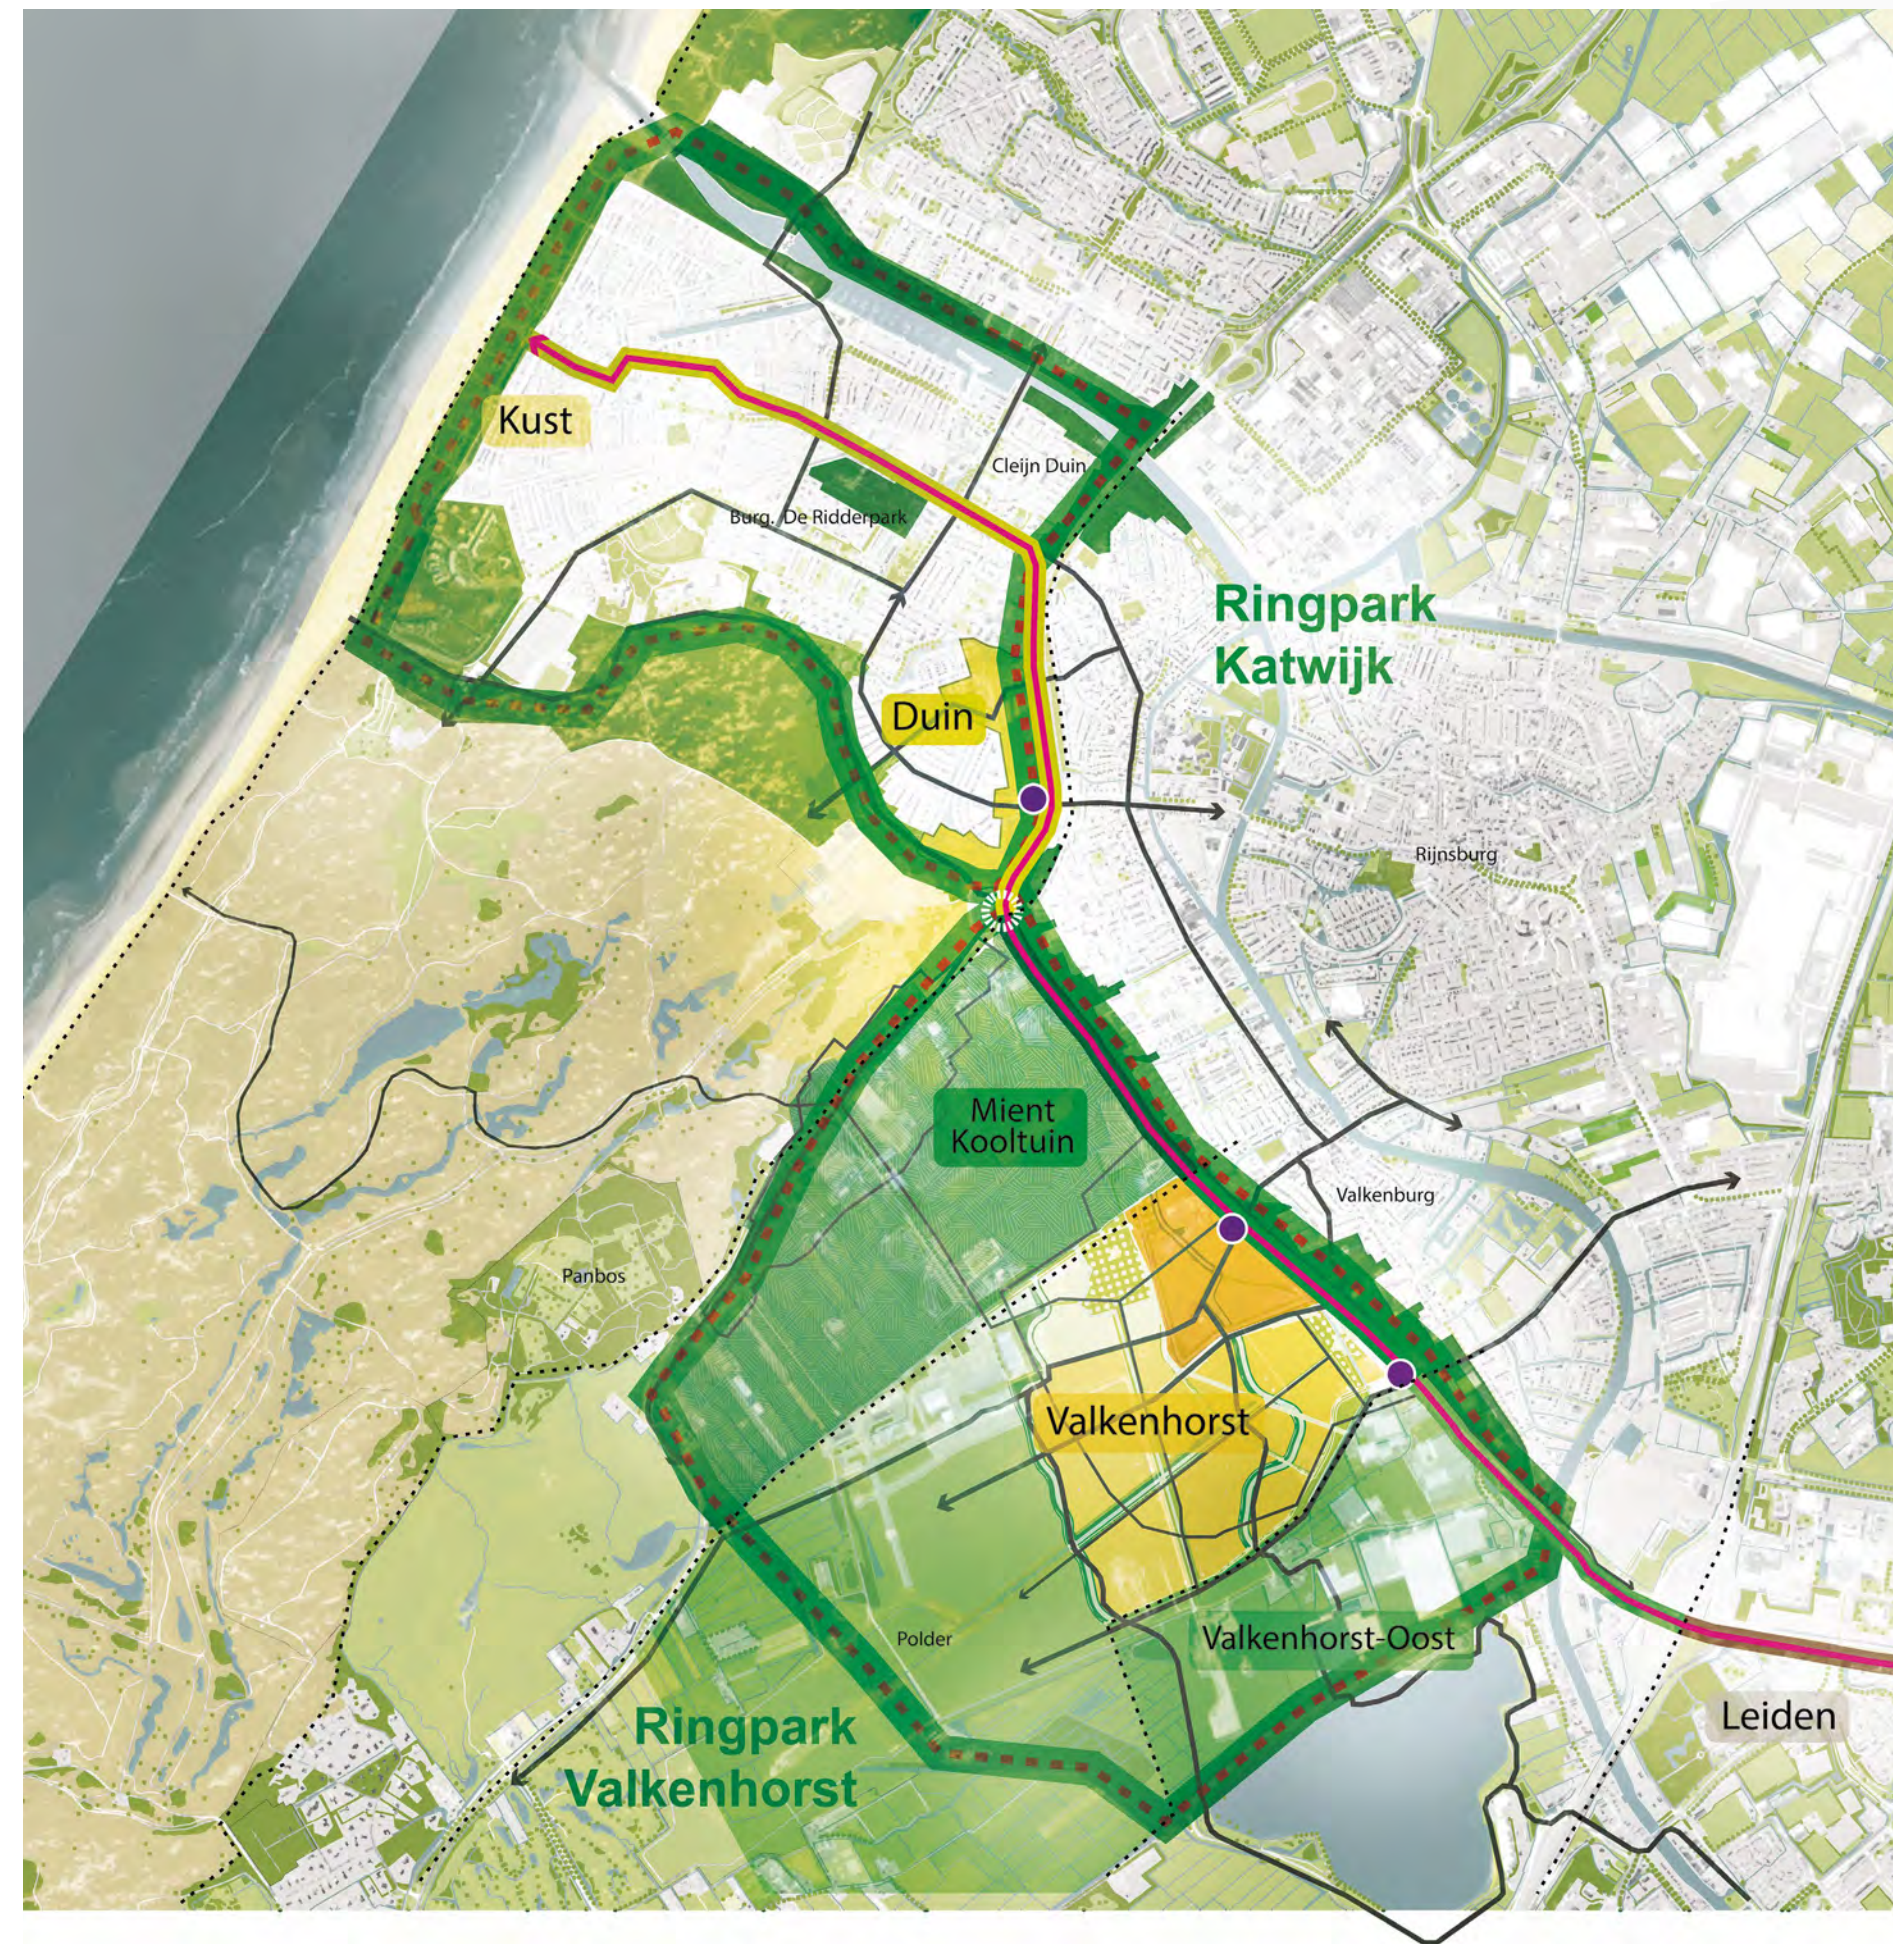
Langs de HOV busbaan zijn de twee haltes, één mobiliteitshub en de fietstunnel ter hoogte van N441 Wassenaarse weg en Broekwegviaduct belangrijke schakels

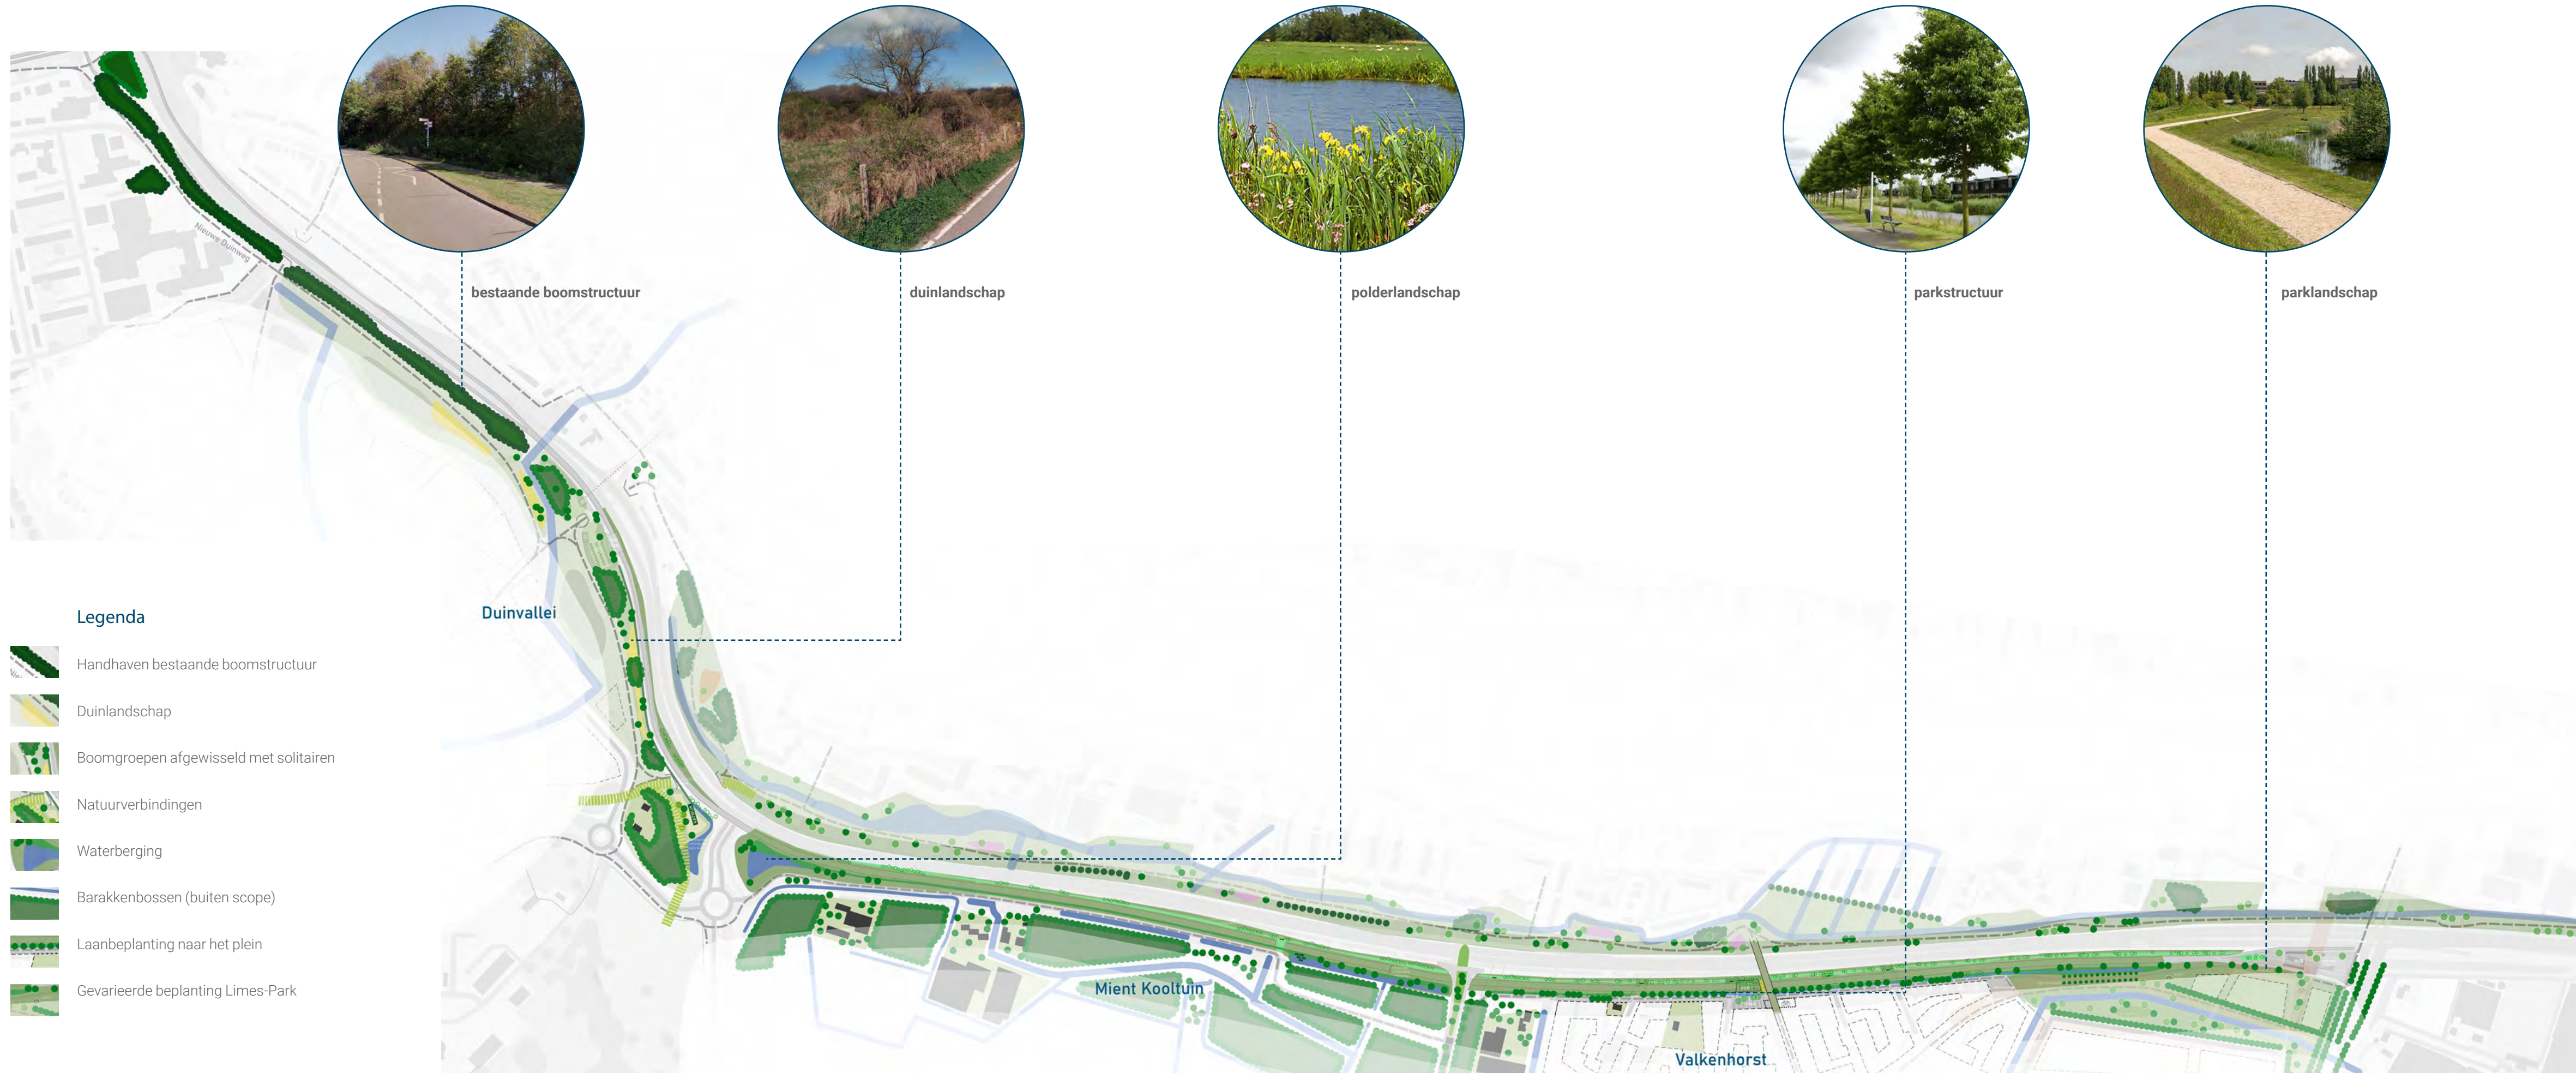
Landschapstructuur

Over het hele tracé worden nieuwe bomen toegevoegd en bestaande bomen zo goed als het kan ingepast. In Duinvallei wordt aangesloten bij de kenmerken van het duinlandschap en vanaf de Mient Kooltuin tot Valkenhorst Oost aangesloten bij de karakteristiek van het polderlandschap.

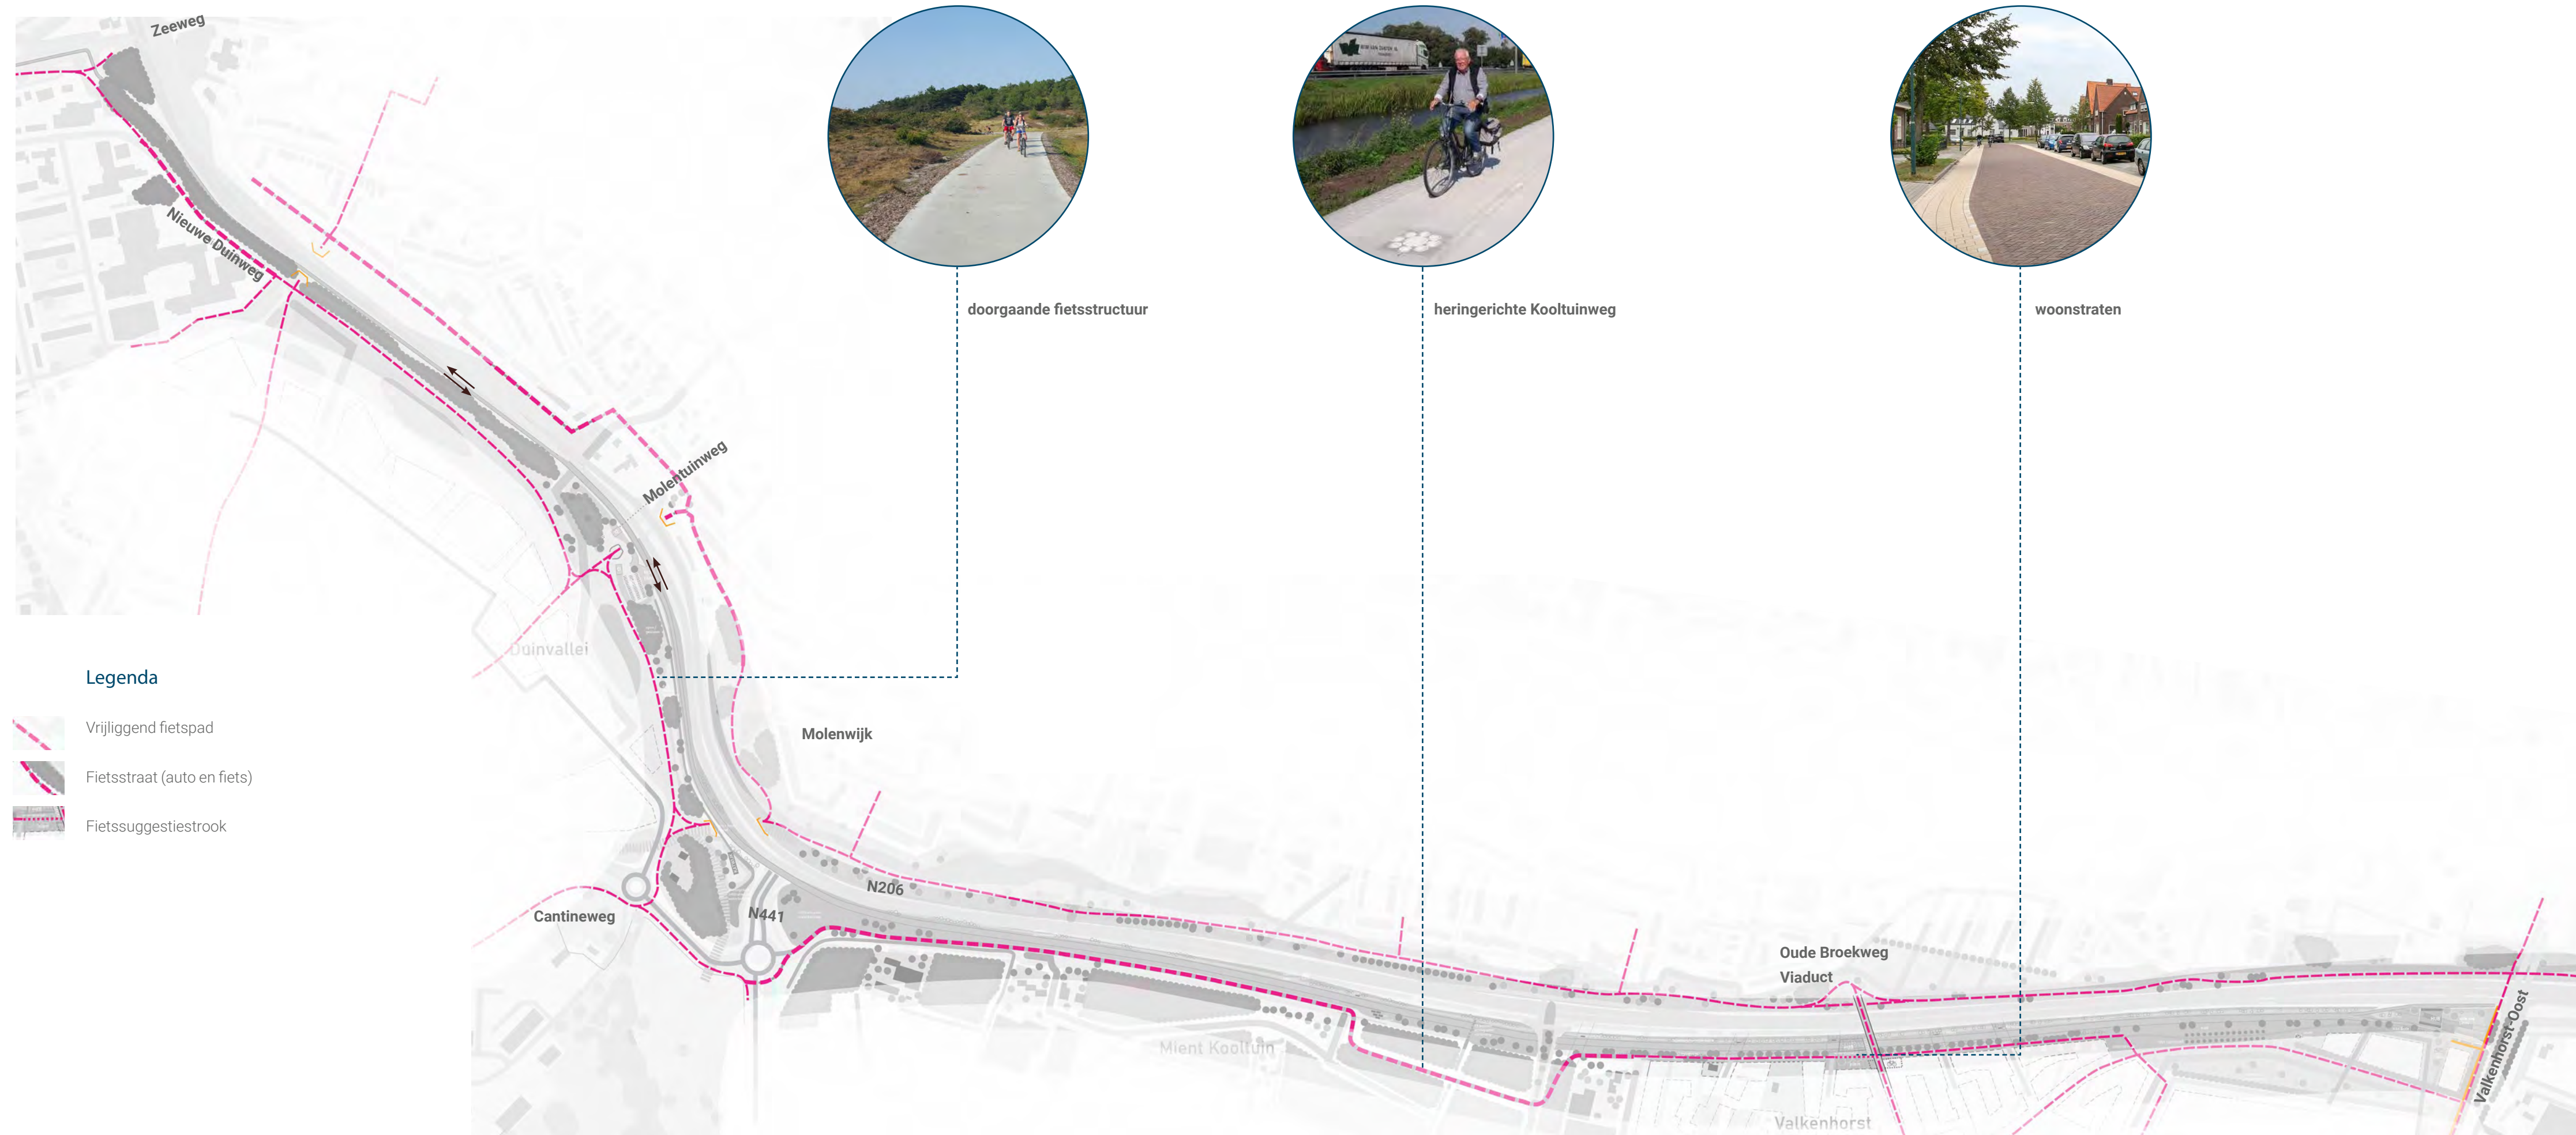
Verkeerstructuur: Fiets

Zoals eerder toegelicht loopt de regionale fietsverbinding tussen Leiden en Katwijk langs het gehele tracé van de busbaan. De regionale fietsverbinding dient te worden versterkt op plekken waar geen (brom)fietspad ligt en worden teruggebracht op de plekken waar het (brom)fietspad als gevolg van de aanleg van de busbaan niet langer beschikbaar is. Tussen de Torenvlietbrug en de N441 ligt het (brom)fietspad aan de westzijde van de N206. Dit gebied maakt geen onderdeel uit van de projectscope en blijft daarmee ongewijzigd. Wel is het belangrijk om vanuit de nieuwe wijk Valkenhorst voorzieningen te realiseren voor langzaam verkeer, waarbij de busbaan en de N206 ongelijkvloers kunnen worden overgestoken. Ter hoogte van Valkenhorst-oost gebeurt dit via het viaduct over de N206 (tevens begin van de busbaan) en verderop via het nieuw te bouwen Broekwegviaduct. Vanaf beide viaducten wordt een aansluiting gemaakt op het (brom)fietspad aan de westzijde van de N206.

- De tunnel Duinvlool afsluiten voor autoverkeer, waardoor autoverkeer de regionale fietsroute niet kruist
- Koningsduin doodlopend maken voor autoverkeer zodat geen autoverkeer de fietsroute kruist

- De oversteek voor fietsers bij de busbaan/toerit N206 meenemen in de regeling zodat een veilige oversteek ontstaat
- Door de fietsroute zo recht mogelijk te ontwerpen worden de zichtlijnen rondom de tunnel en kruisingen verbeterd. Dit verhoogt de verkeersveiligheid waardoor de kans op ongevallen afneemt

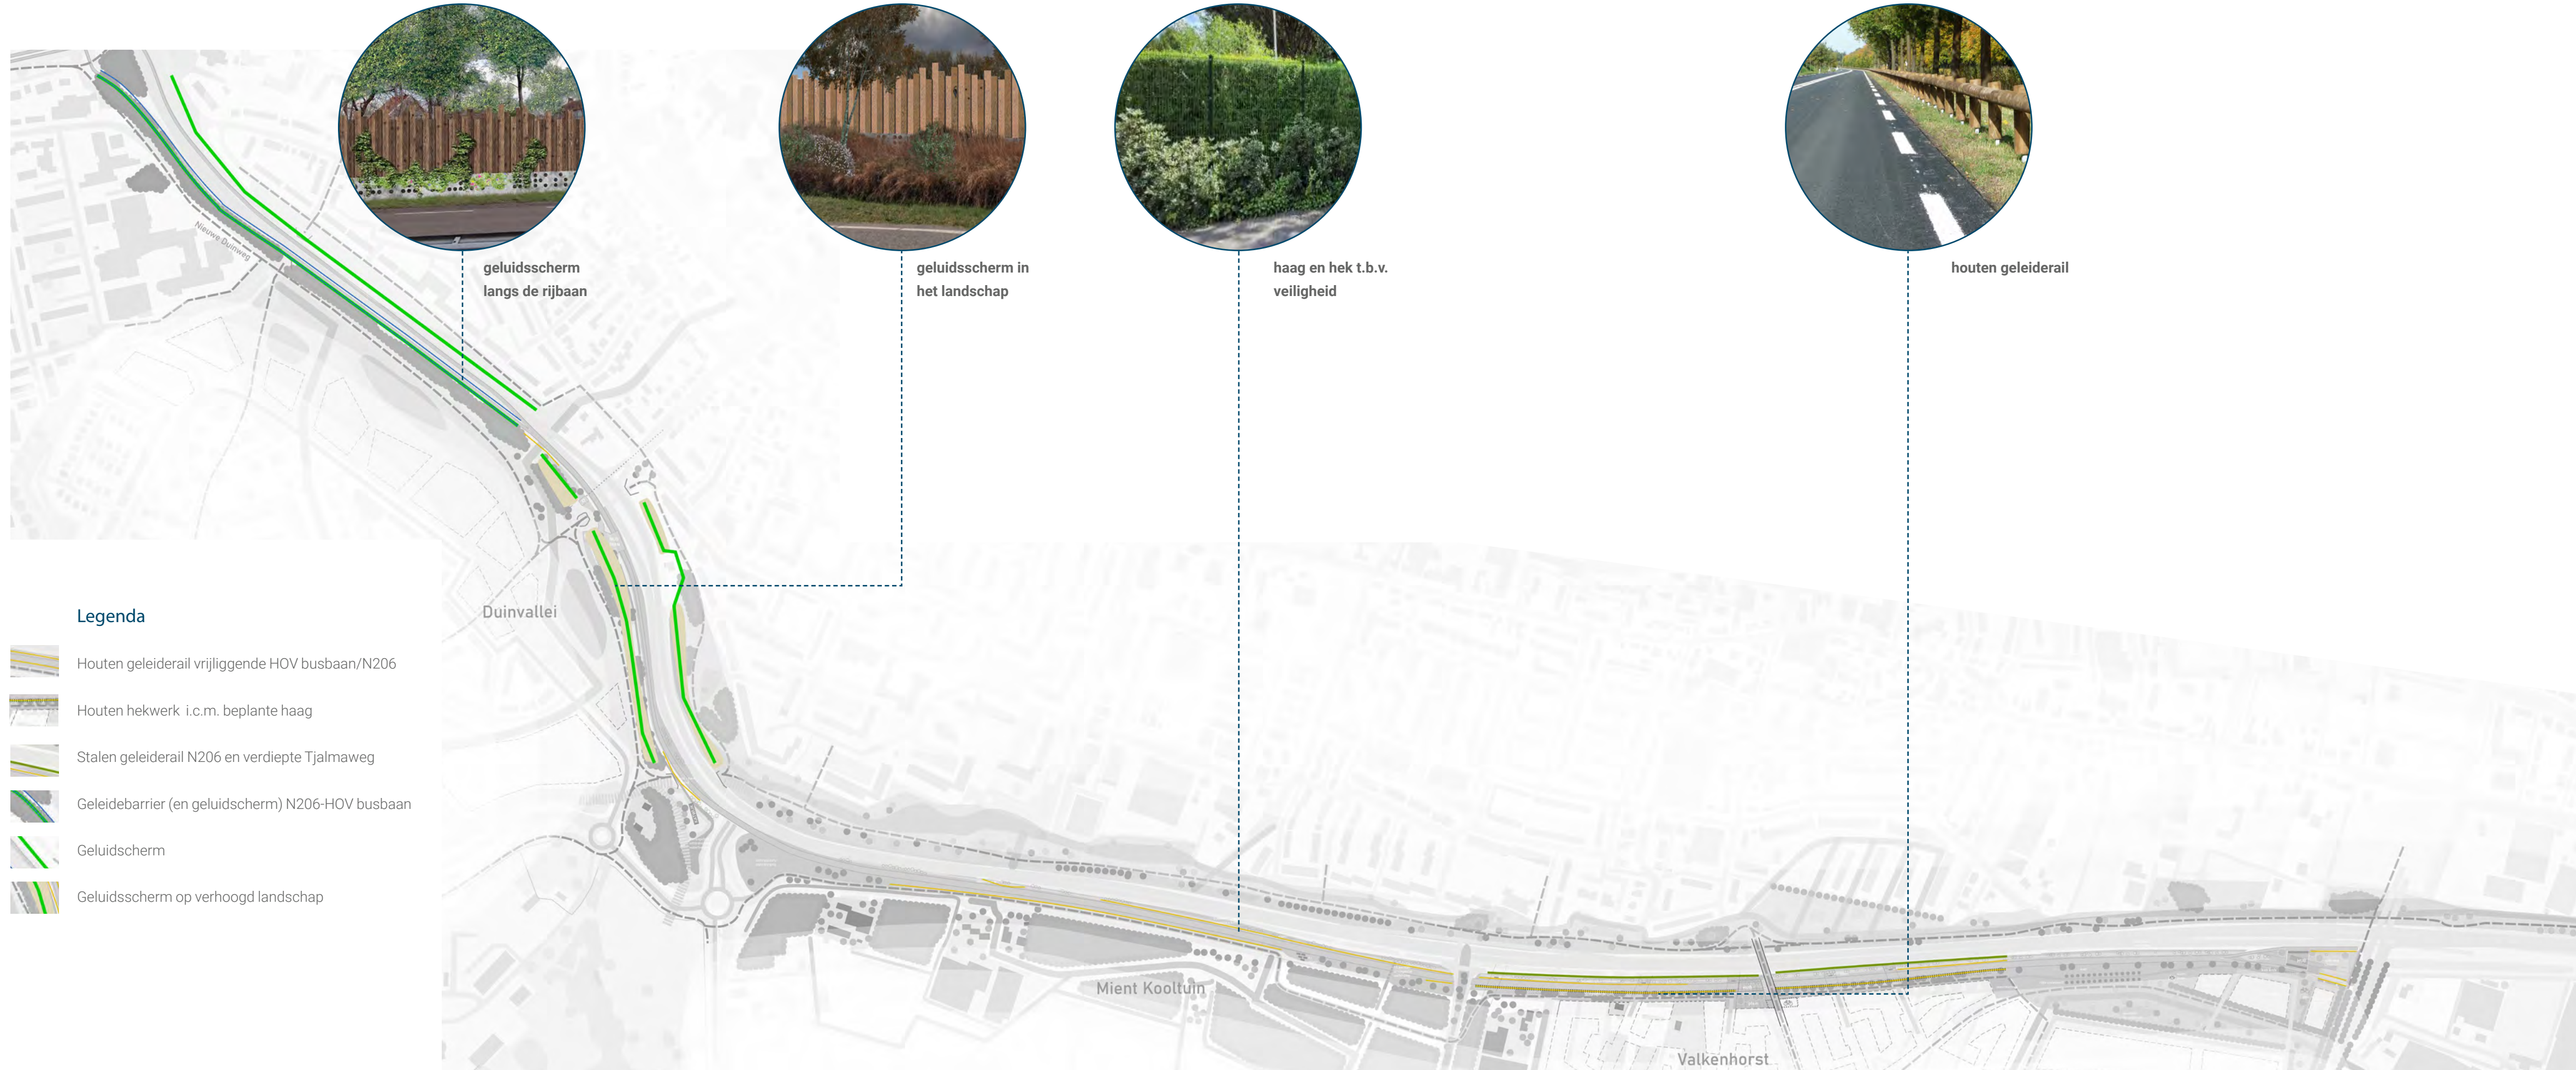
Lijnvormige elementen

Over het hele tracé worden een aantal langere lijnvormige elementen geplaatst die bijdragen aan het verminderen van geluidsoverlast (geluidschermen) of dienen voor de veiligheid (geleiderails).

Er is met andere stakeholders wel gekeken hoe de lijnvormige elementen een continue beeld kunnen krijgen. Ter hoogte van de verdiepte ligging N206 wordt een stalen geleiderail toegepast die buiten de scope van het project valt. Op een aantal plekken langs de HOV busbaan is ook een geleiderail noodzakelijk. Voor de natuurlijke uitstraling

De geluidschermen voor de wijk Valkenhorst liggen tussen de Tjalmaweg en HOV busbaan. Ze zijn onderdeel van het parklandschap, hebben een houten uitstraling en met afwisselende beplanting ervoor. De zijde aan de Tjalmaweg heeft een groene uitstraling door een gevarieerde klimbeplanting volgens de principes van de Tjalmaweg.

Vanaf de Wassenaarseweg ontstaat een nieuw beeld van geluidschermen die tot de Zeeweg 'familie van elkaar' zijn. Ze vallen buiten de scope van het project, maar voor de integraliteit van het nieuw te ontwikkelen duinlandschap zijn ze meegenomen in het ontwerpproces. Het is de ambitie om in de toekomst, als de noodzaak er is om de schermen te realiseren, het onderdeel te laten zijn van het duinlandschap. De schermen vanaf de Molentuinweg tot Zeeweg staan dicht op de weg staan om het geluid naar de bestaande buurten te verminderen.
