HOV Leiden-Katwijk

Ontwerp provinciaal inpassingplan (Bijlagenboek)

9 november 2022

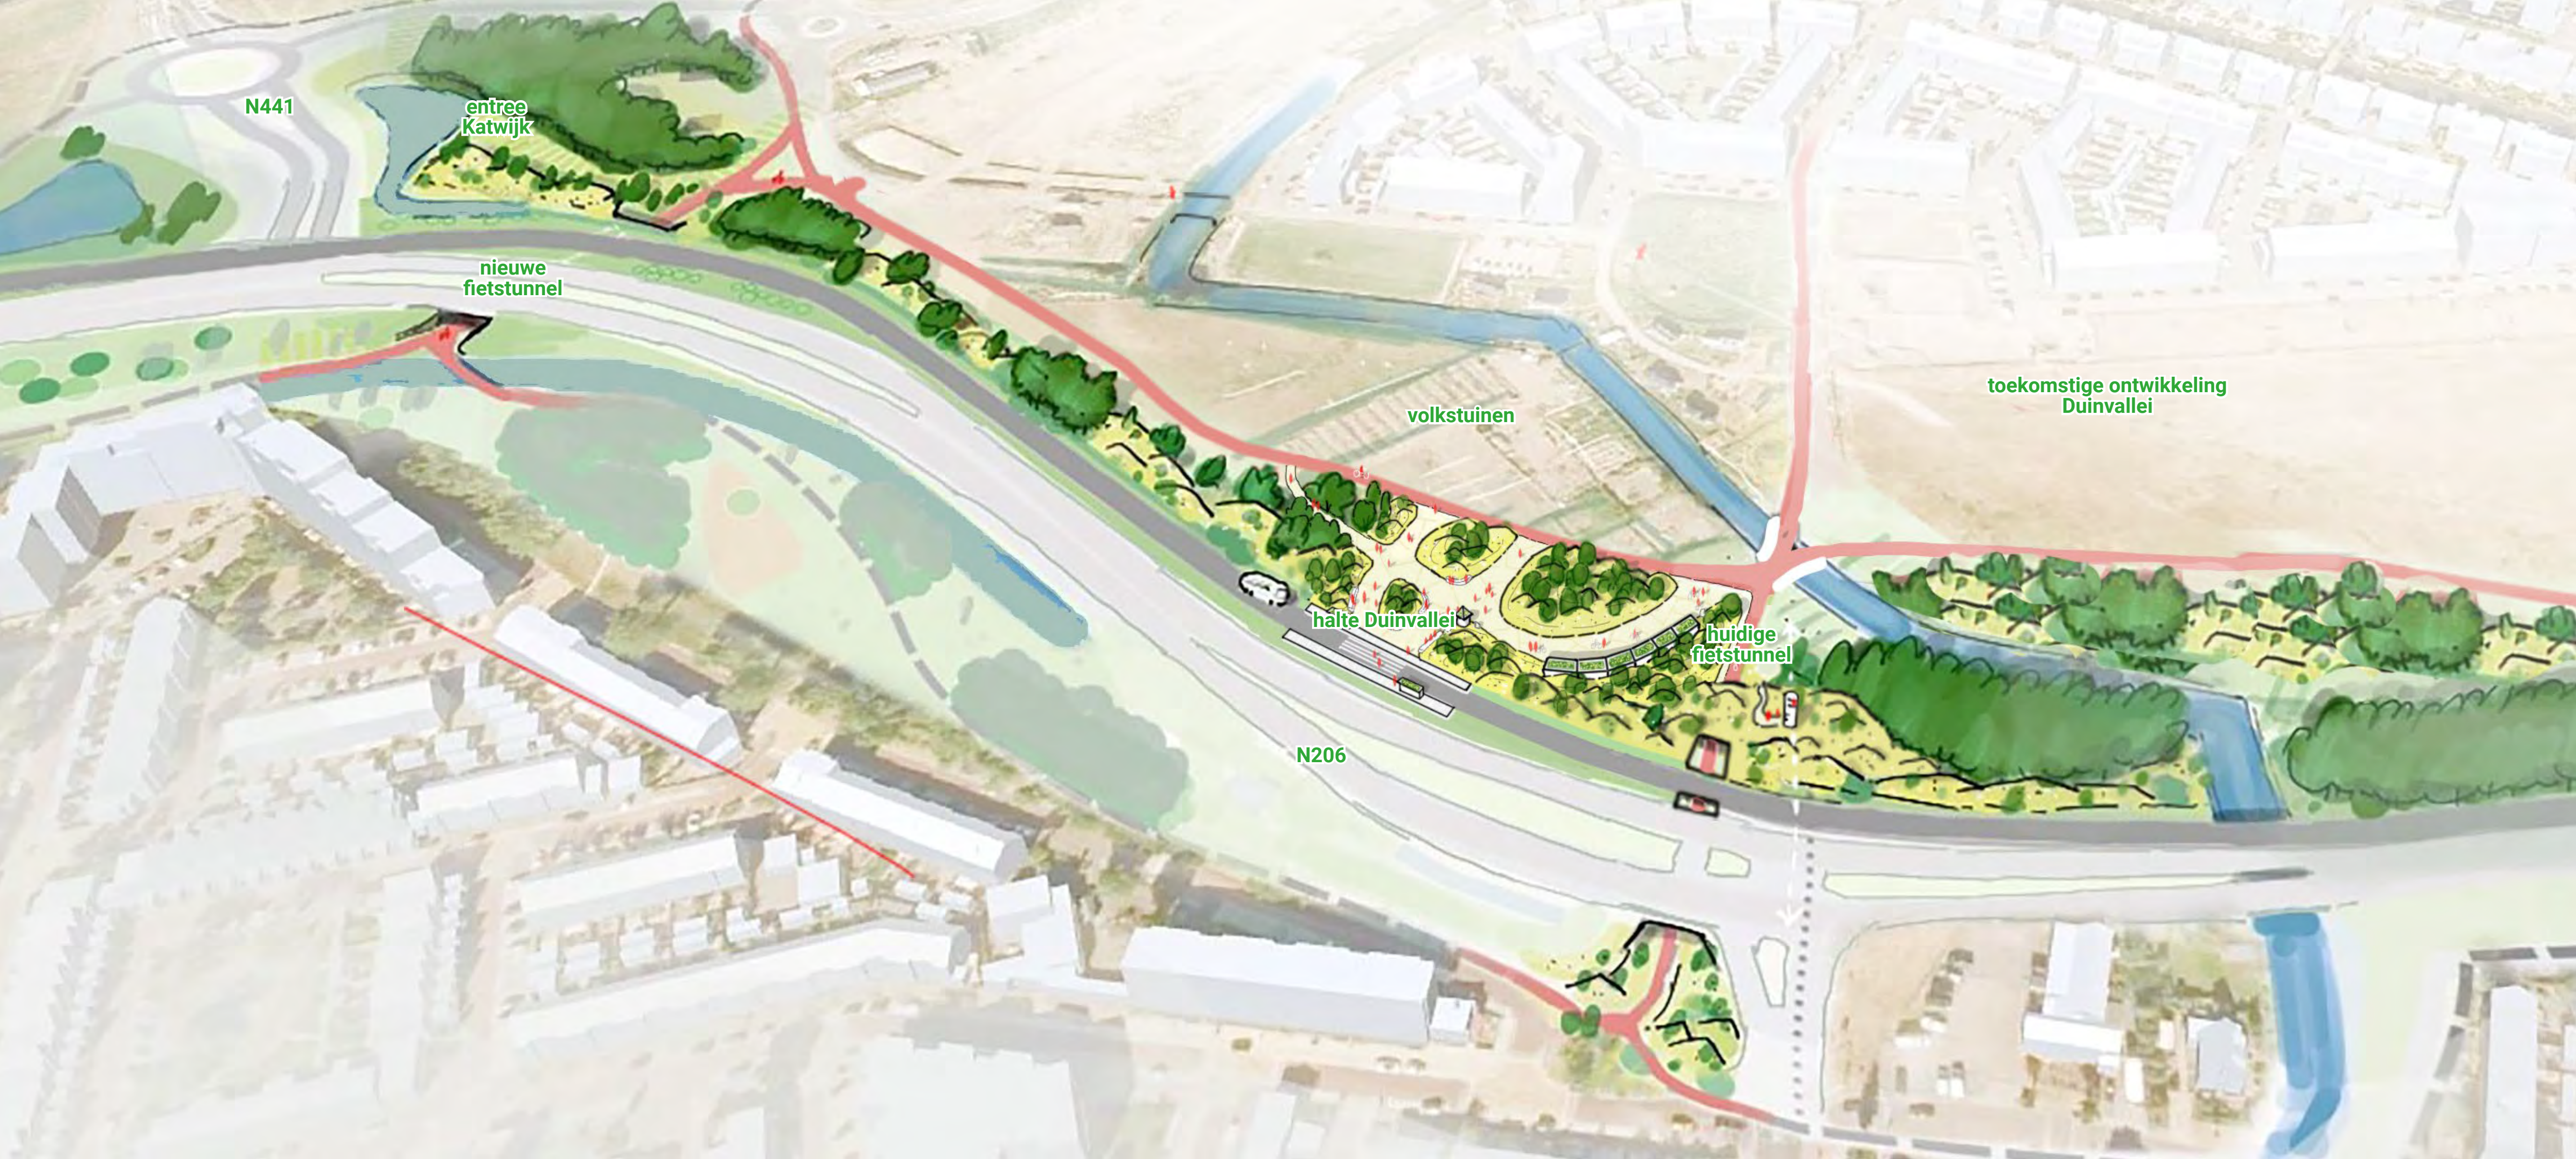
Deelgebied Duinvallei

Het ontwerp ter hoogte van Duinvallei is een landschappelijk ontwerp dat een integrale oplossing biedt voor meerdere vraagstukken die hier spelen. Het ontwerp realiseert ringpark Katwijk en sluit aan bij de karakteristieken van het duinlandschap. Het biedt ruimte aan een aantrekkelijke doorgaande fietsstructuur, zorgt voor inpassing van HOV busbaan met uitgebreide HOV-halte, ingepaste (nader te plaatsen) geluidswering en draagt bij aan het versterken van ecologische structuren (met behoud van bestaande bomen Zeeweg). Het te ontwikkelen gebied gaat veel betekenen voor Katwijk. Het vormt een nieuwe aantrekkelijke entree, waarin het strandgevoel van duinen beleefbaar wordt na de kruising N441. Een uitloopgebied en landschappelijke afronding/inbedding van de toekomstige wijk Duinvallei en een optimale verbinding van de snelfietsroute Leiden Katwijk en Molenwijk.

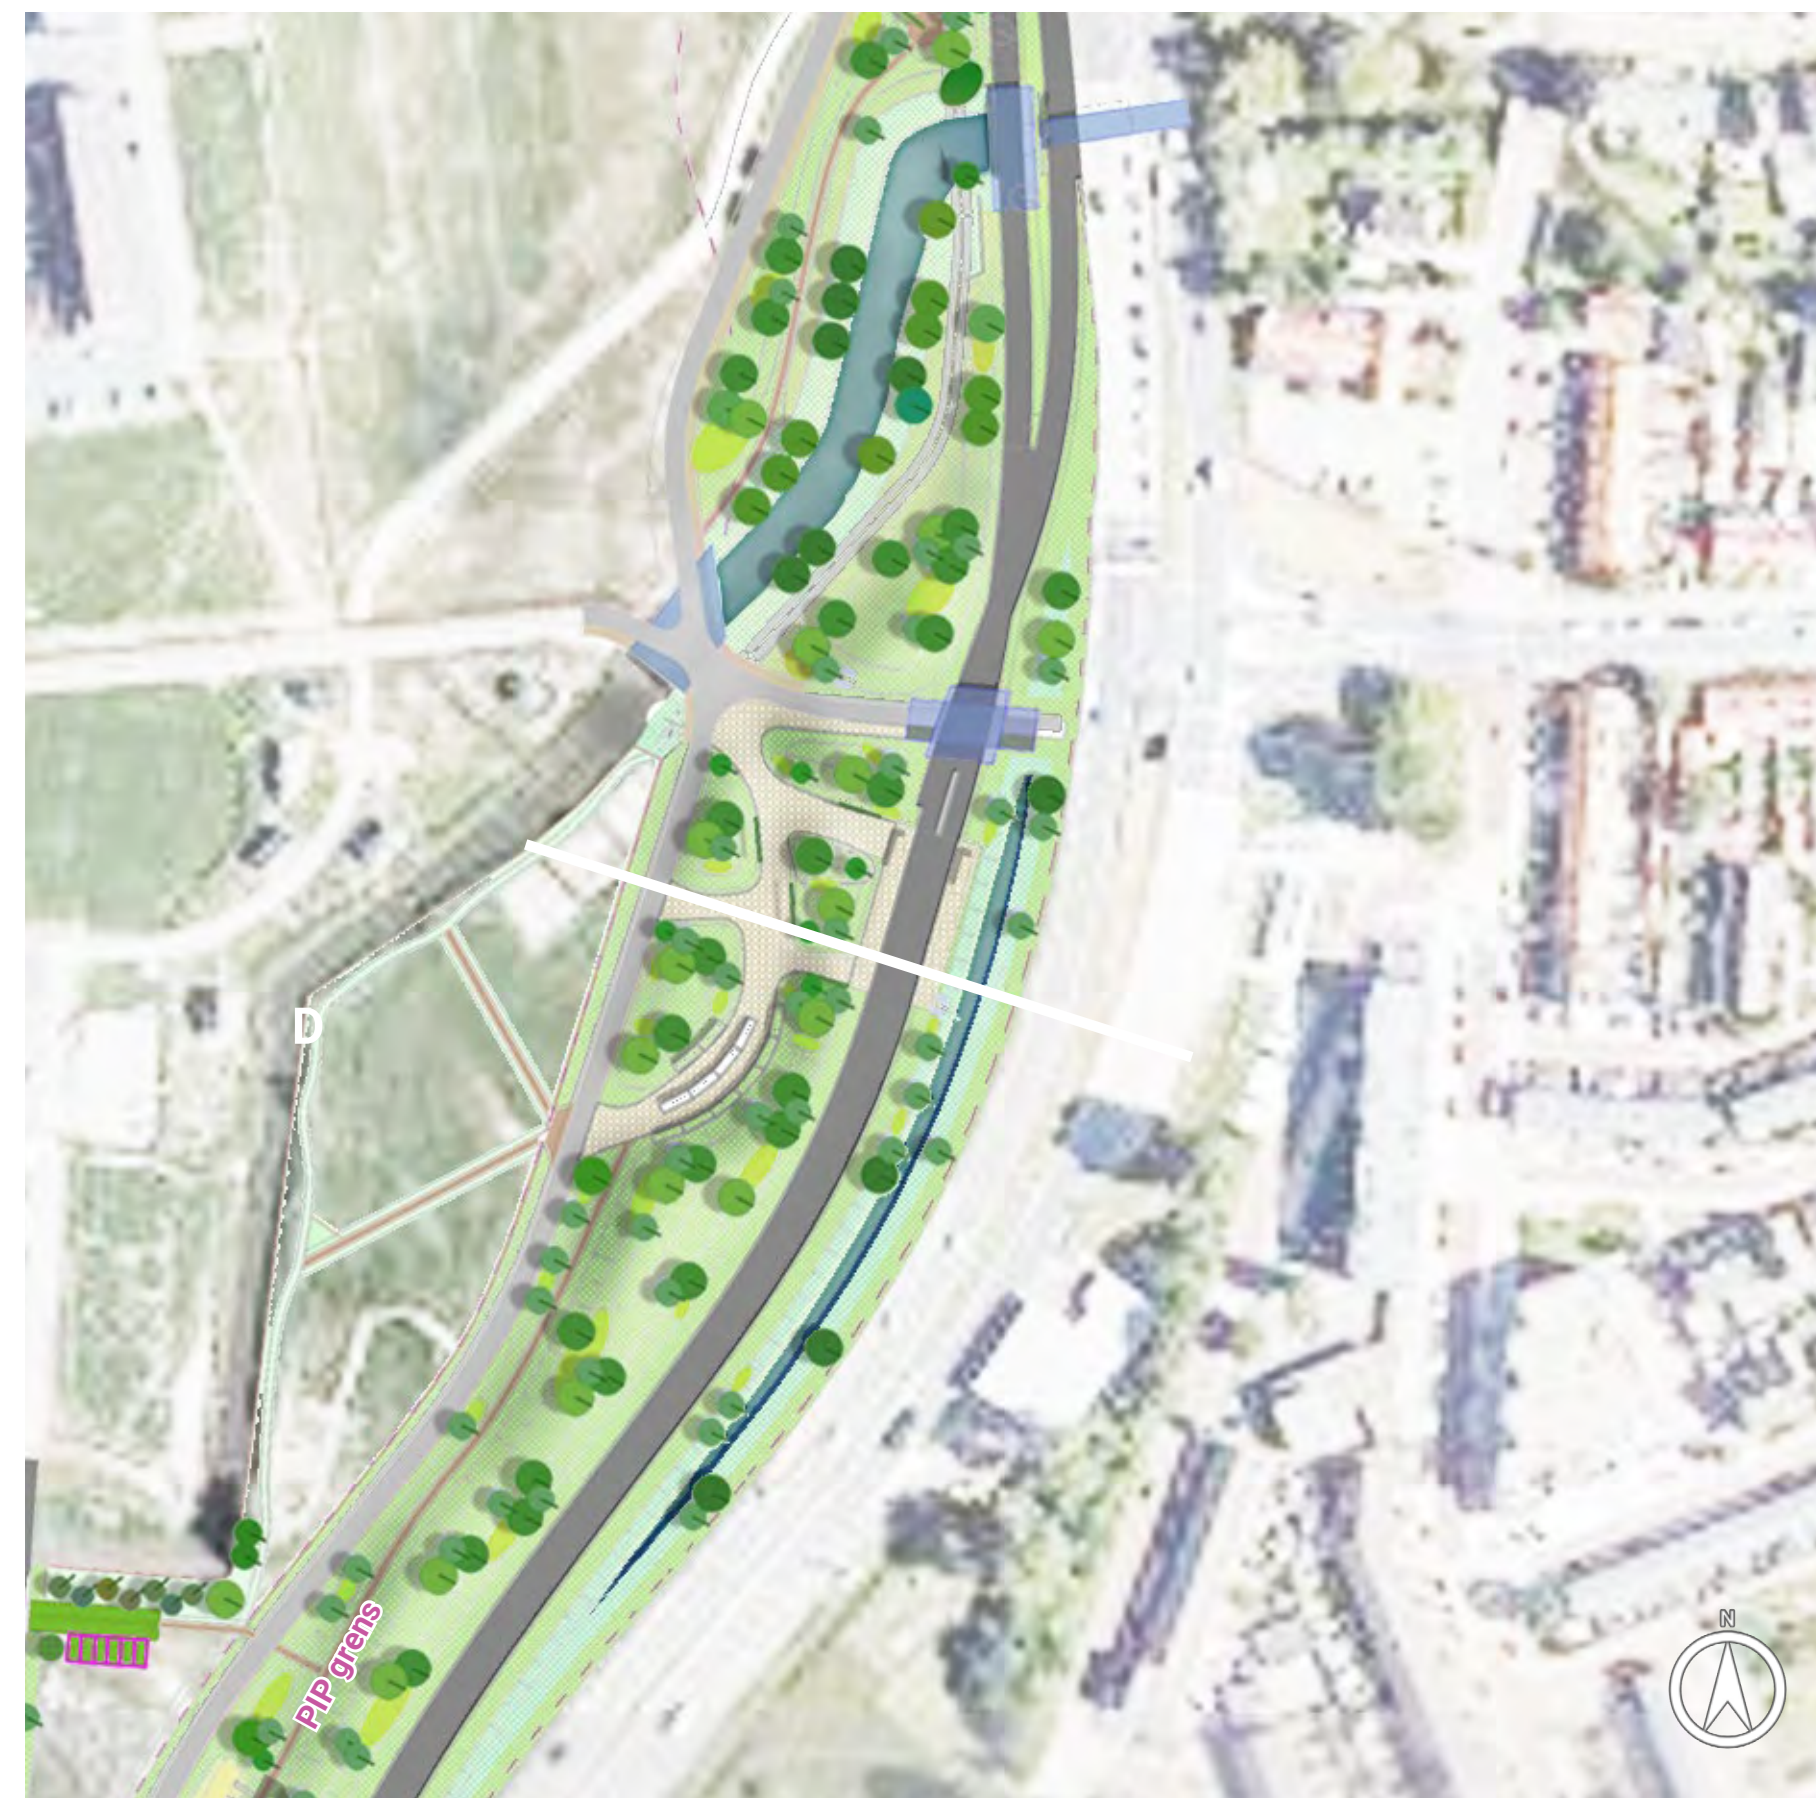
Kaartbeeld met doorsnede

De halte Duinvallei ligt ingepast in een nieuw te creëren duinlandschap met een ontvangstplein. Op deze manier geven we de gebruiker het gevoel in de duinen te zijn. Door een afwisselend open en gesloten landschap van zand, struiken, vliegdennen, helmgrassen ontstaat het aantrekkelijke duinlandschap en uitnodigend plein. De gebouwde elementen, zoals de fietsenstalling, het servicepunt en de overkapte bushaltes hebben een lichte uitstraling van constructie en materiaalgebruik. Ze gaan een relatie aan met het landschap door bijvoorbeeld het toepassen van grasdaken, gebruik van natuurlijke materialen of een natuurlijk gerelateerde print op het glas. Daarnaast hebben ze een duidelijke RNET uitstraling en zijn familie van elkaar.

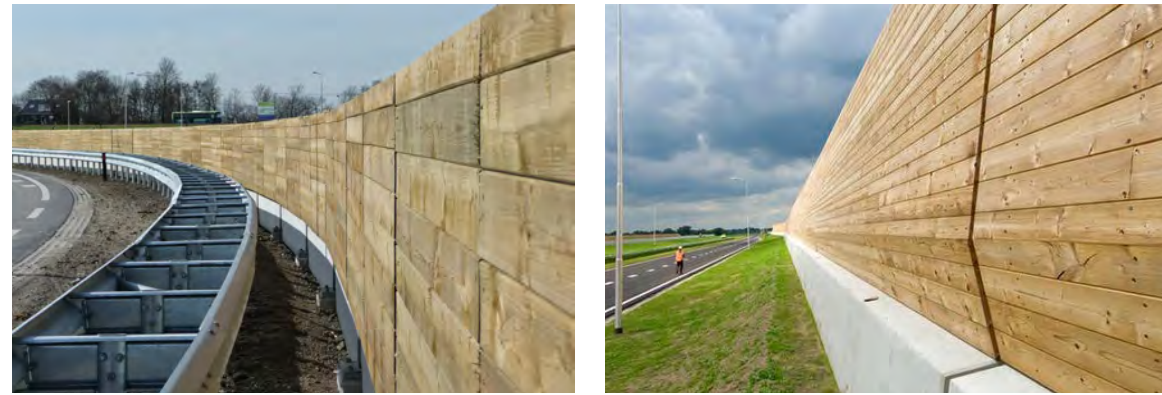
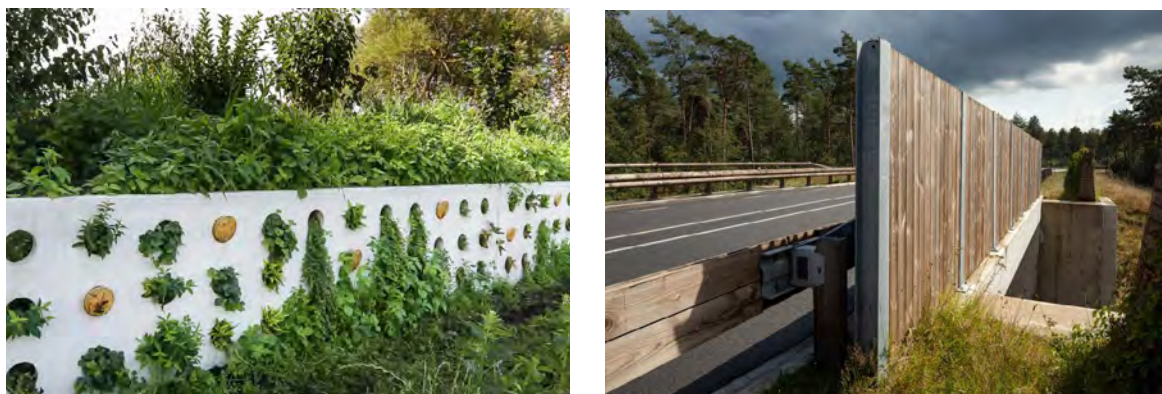
De geluidsschermen zijn op dit deel van het tracé familie van elkaar en dragen bij aan de beleving van het strandgevoel. Het thema van de zee is als metafoor gebruikt voor de uitwerking van de geluidsschermen. De bodem van de zee met vegetatie is in het geluidsscherm vertaald als een betonelement met geponste gaten waaruit planten groeien. Daarbovenop komen lamellen, met verschillende lengtes, die de zee en waterlijn met golven nabootsen. De planten in combinatie met de lamellen zorgen uiteindelijk voor een groene uitstraling.

Ontwerpstudie en indicatieve uitwerking van geluidsscherm

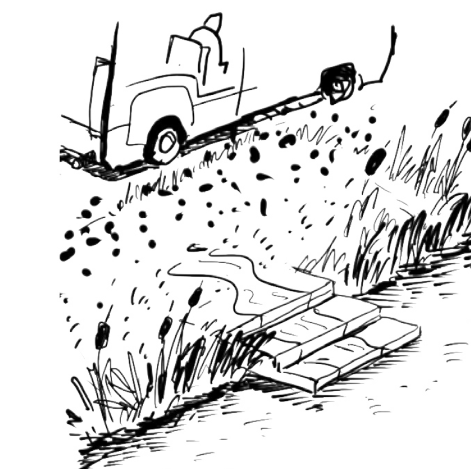
Bloemrijke grasbermen, natuurvriendelijke oevers en betonnen cascade-elementen voor piekafvoer

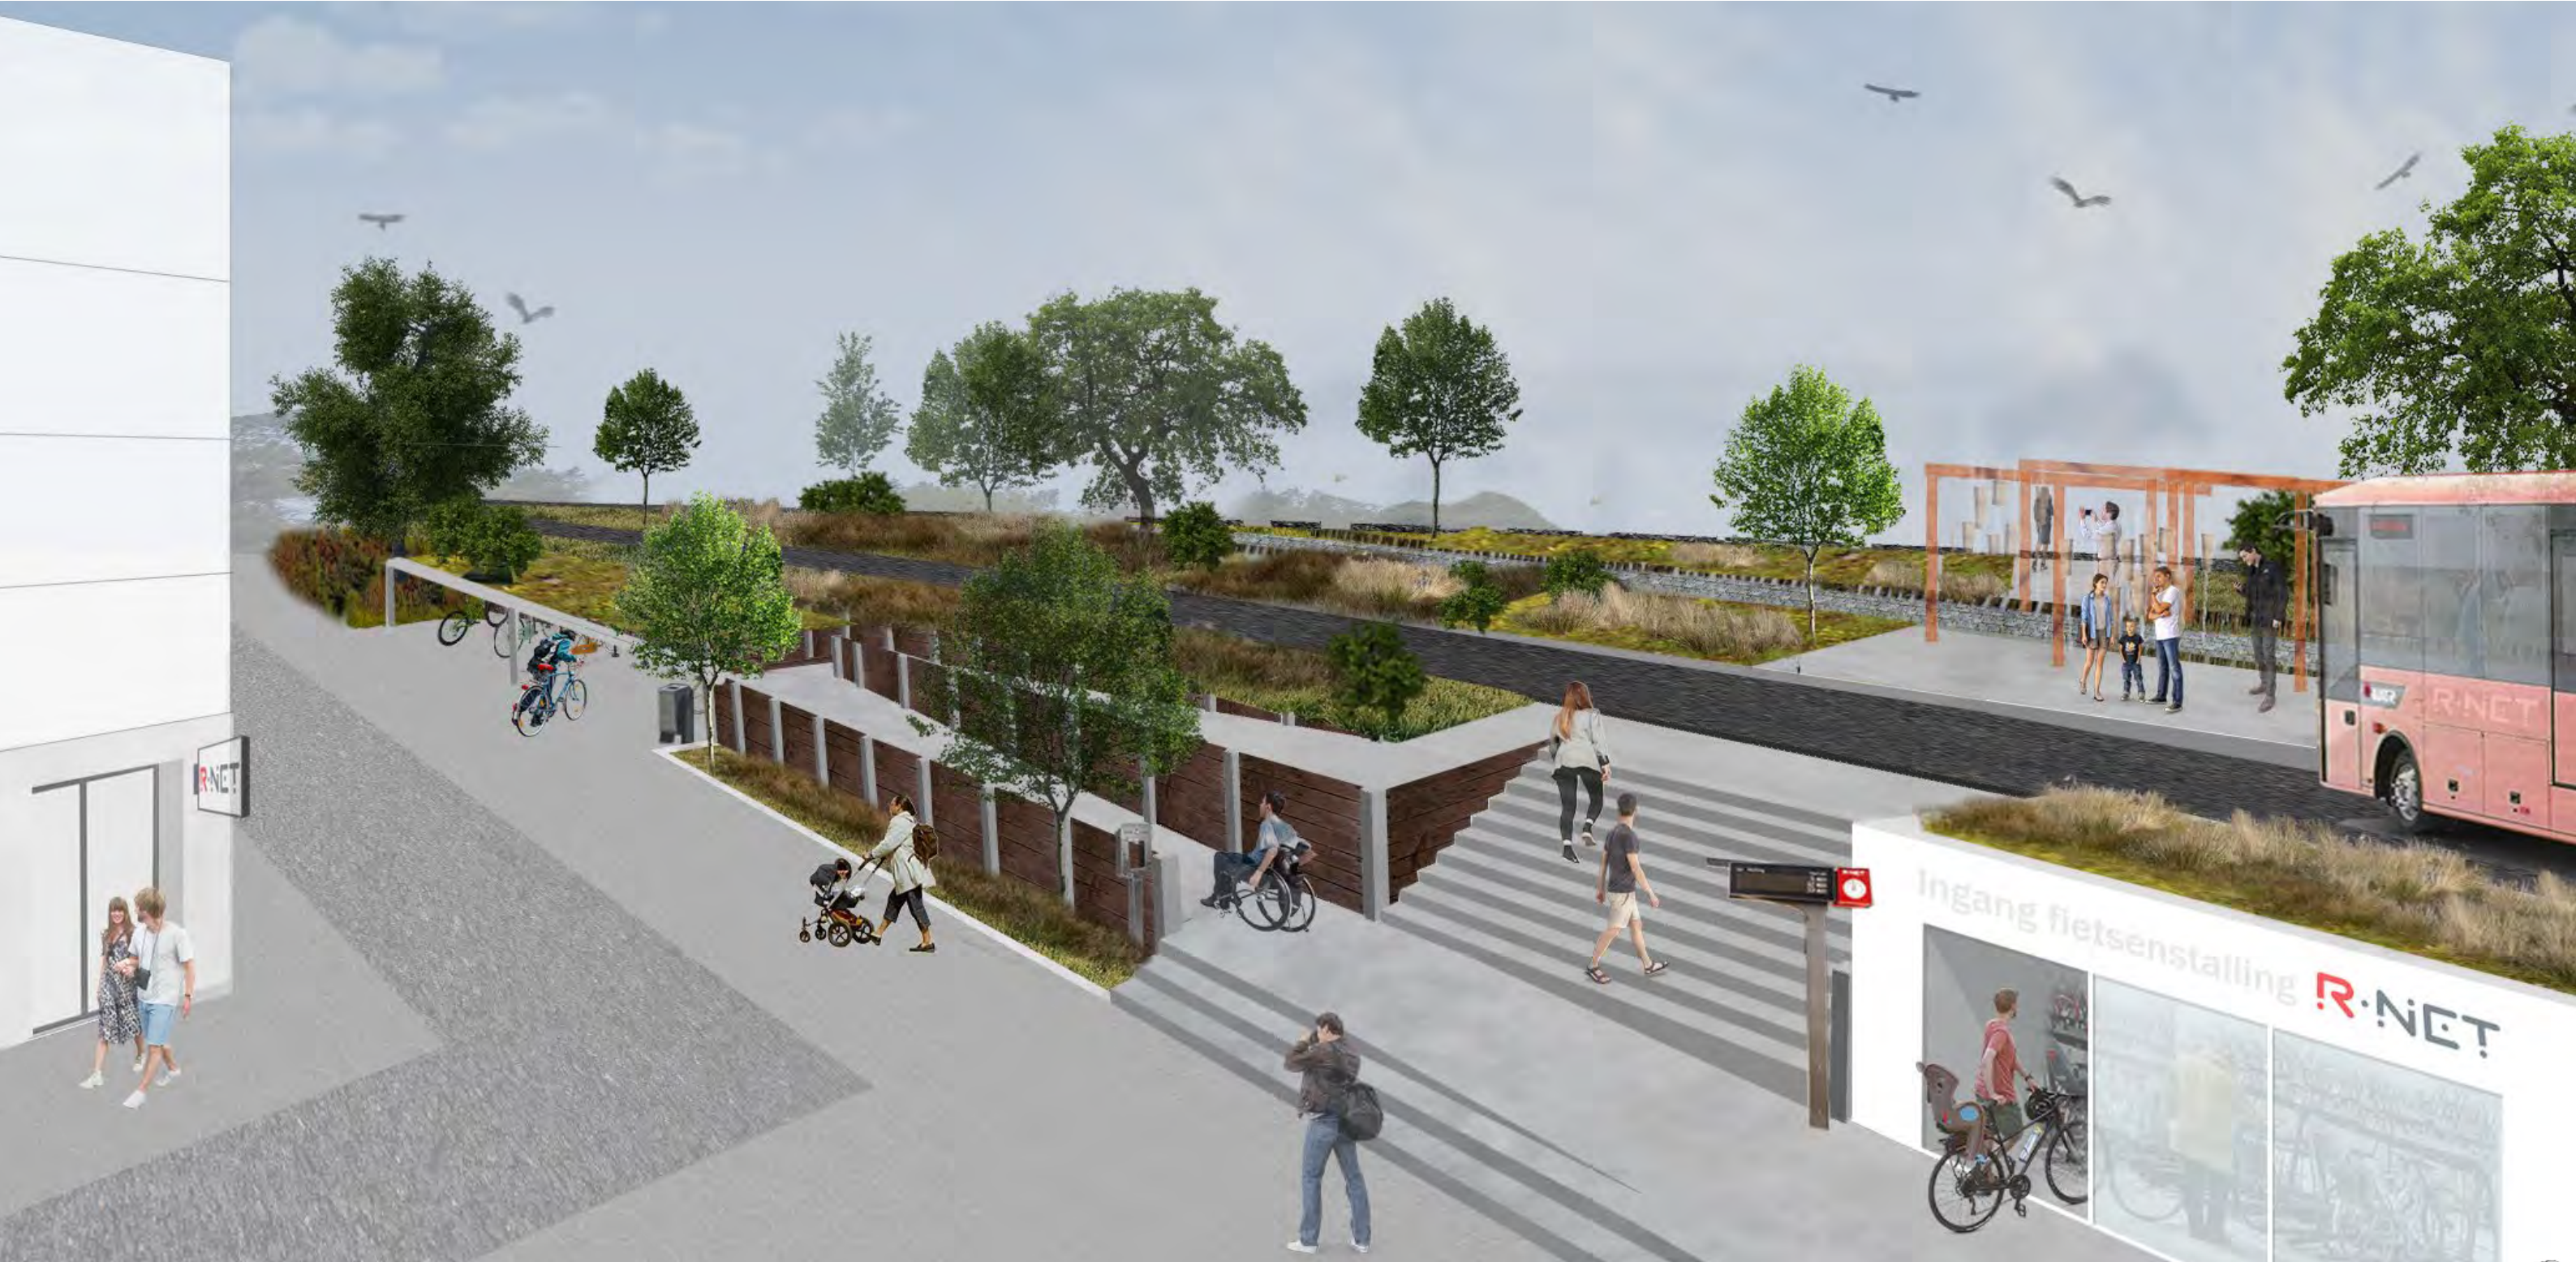
De busbaan splitst hier om goed aan te sluiten op de N206 en om ruimte te maken voor het terugbrengen van de oude Romeinse Limes die hier heeft gelopen

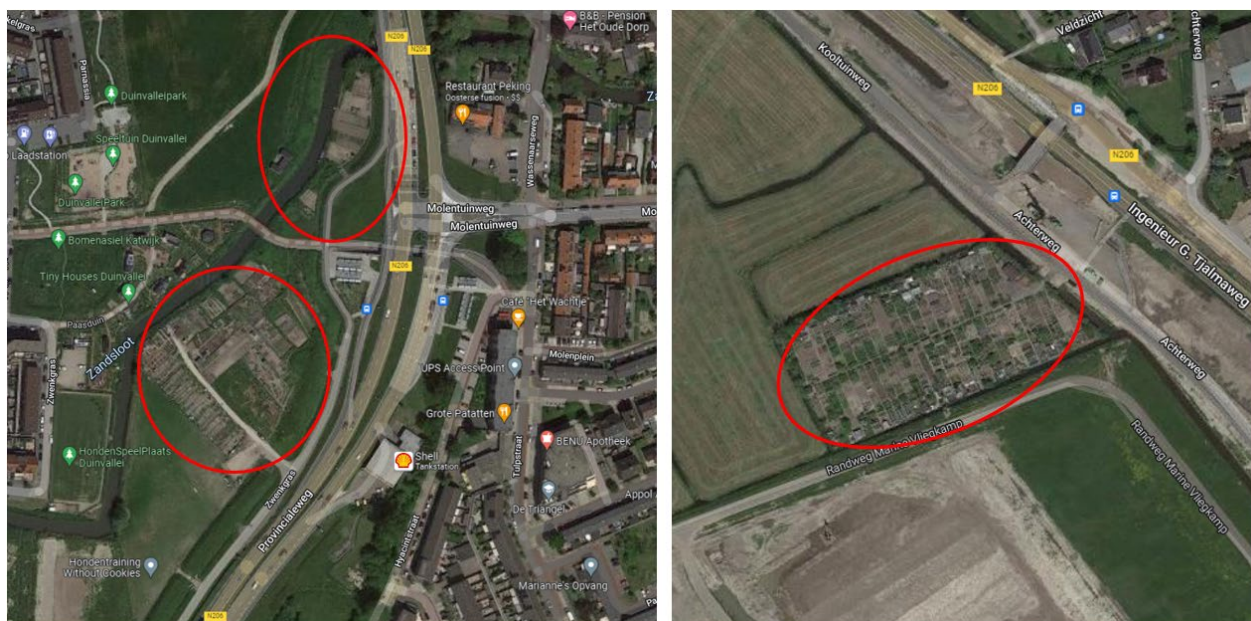
Figuur 2 Ligging volkstuinen

Daarnaast bevinden zich op de onderzoekslocatie nog 3 volkstuincomplexen: 2 complexen zijn gelegen aan het Zwenkgras en 1 complex ligt aan de Kooltuinweg/Achterweg. In onderstaande afbeelding zijn de volkstuincomplexen met een rode cirkel globaal aangegeven.

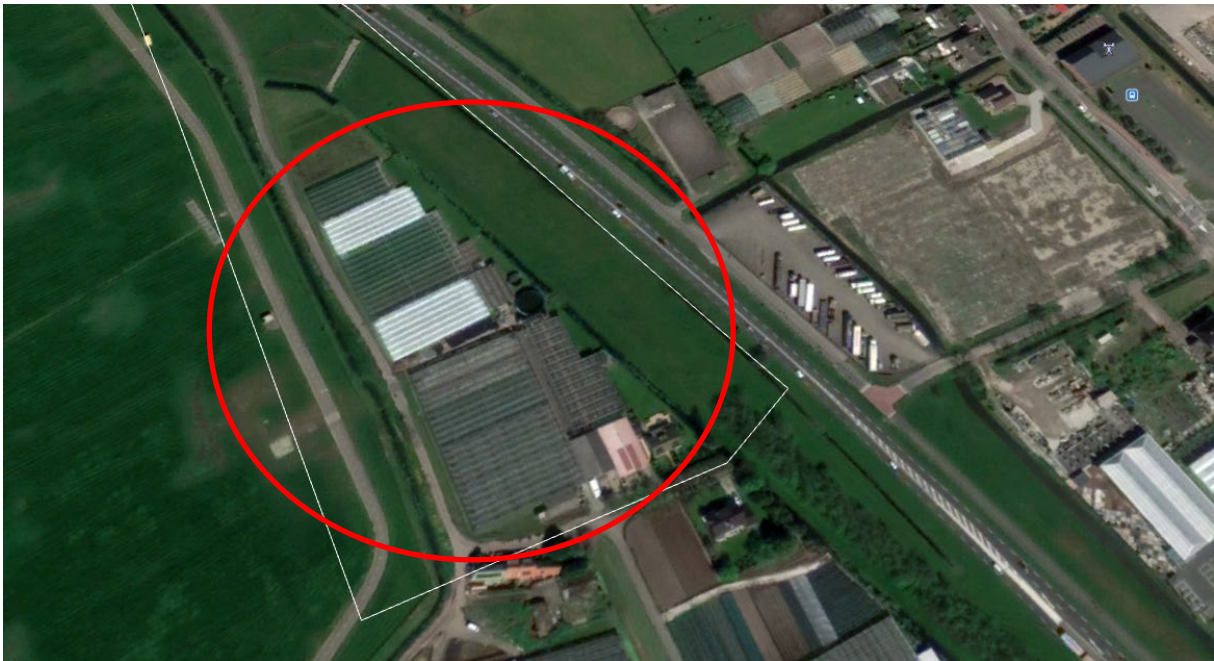
Actualiserende ecologische quickscan

2 PROJECTGEBIED EN OMGEVING

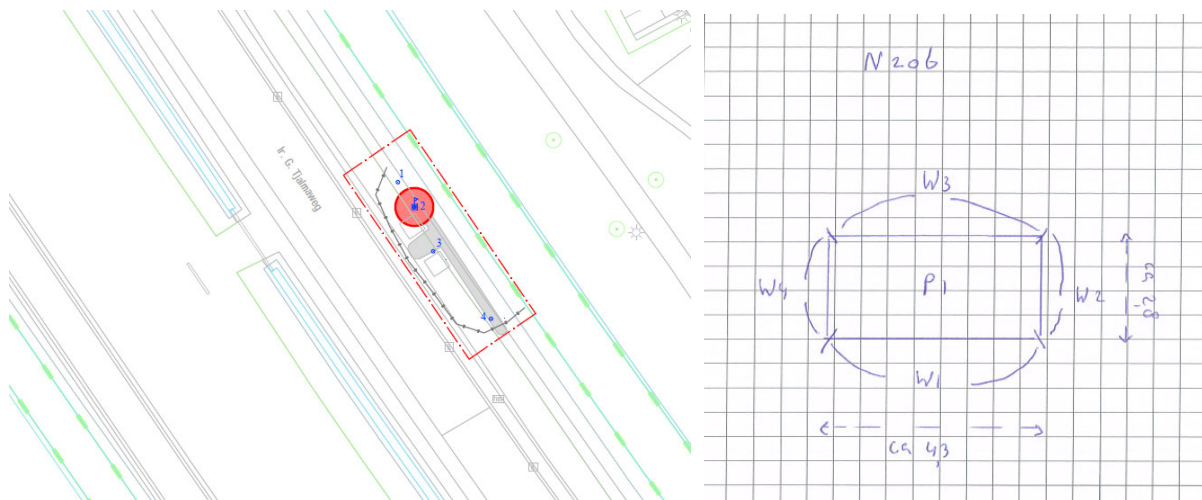
potentiële natuurzone i.c.m. fietstunnel

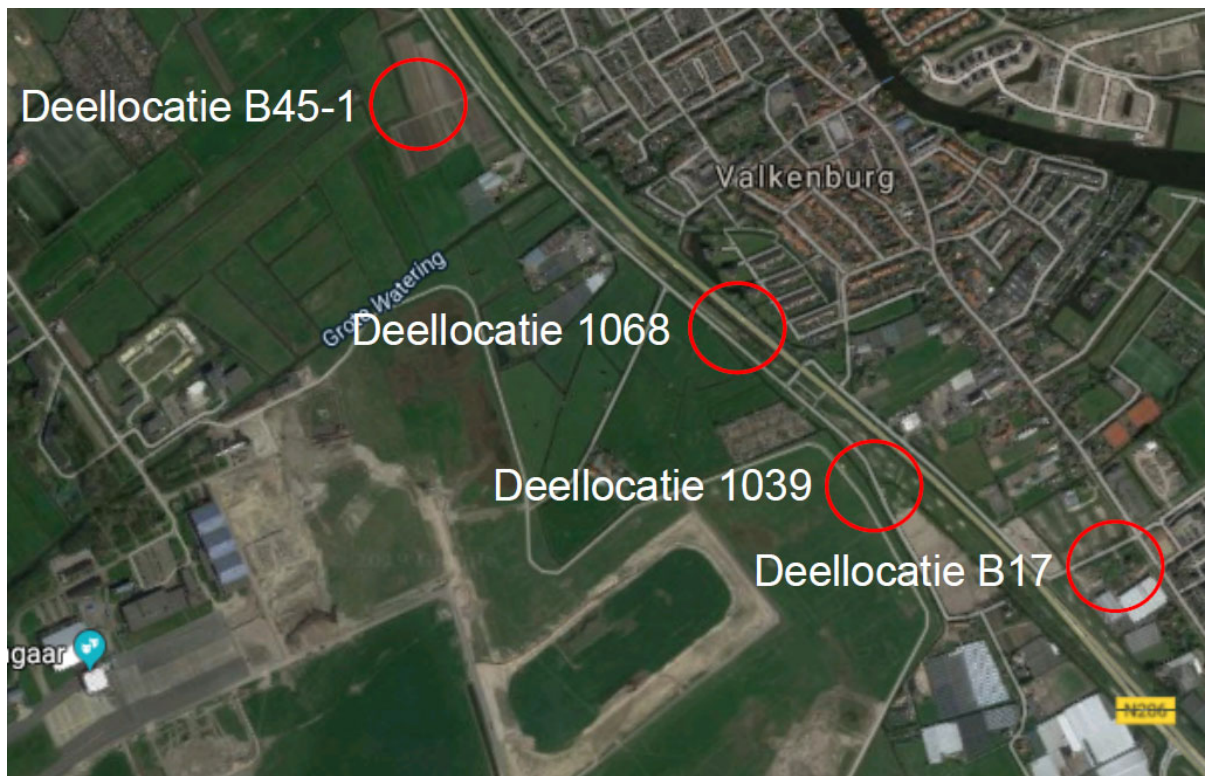
Tunnelbak N206 KW03

15 m³ PAK in bovengrond (tot circa 0,5 m-mv)

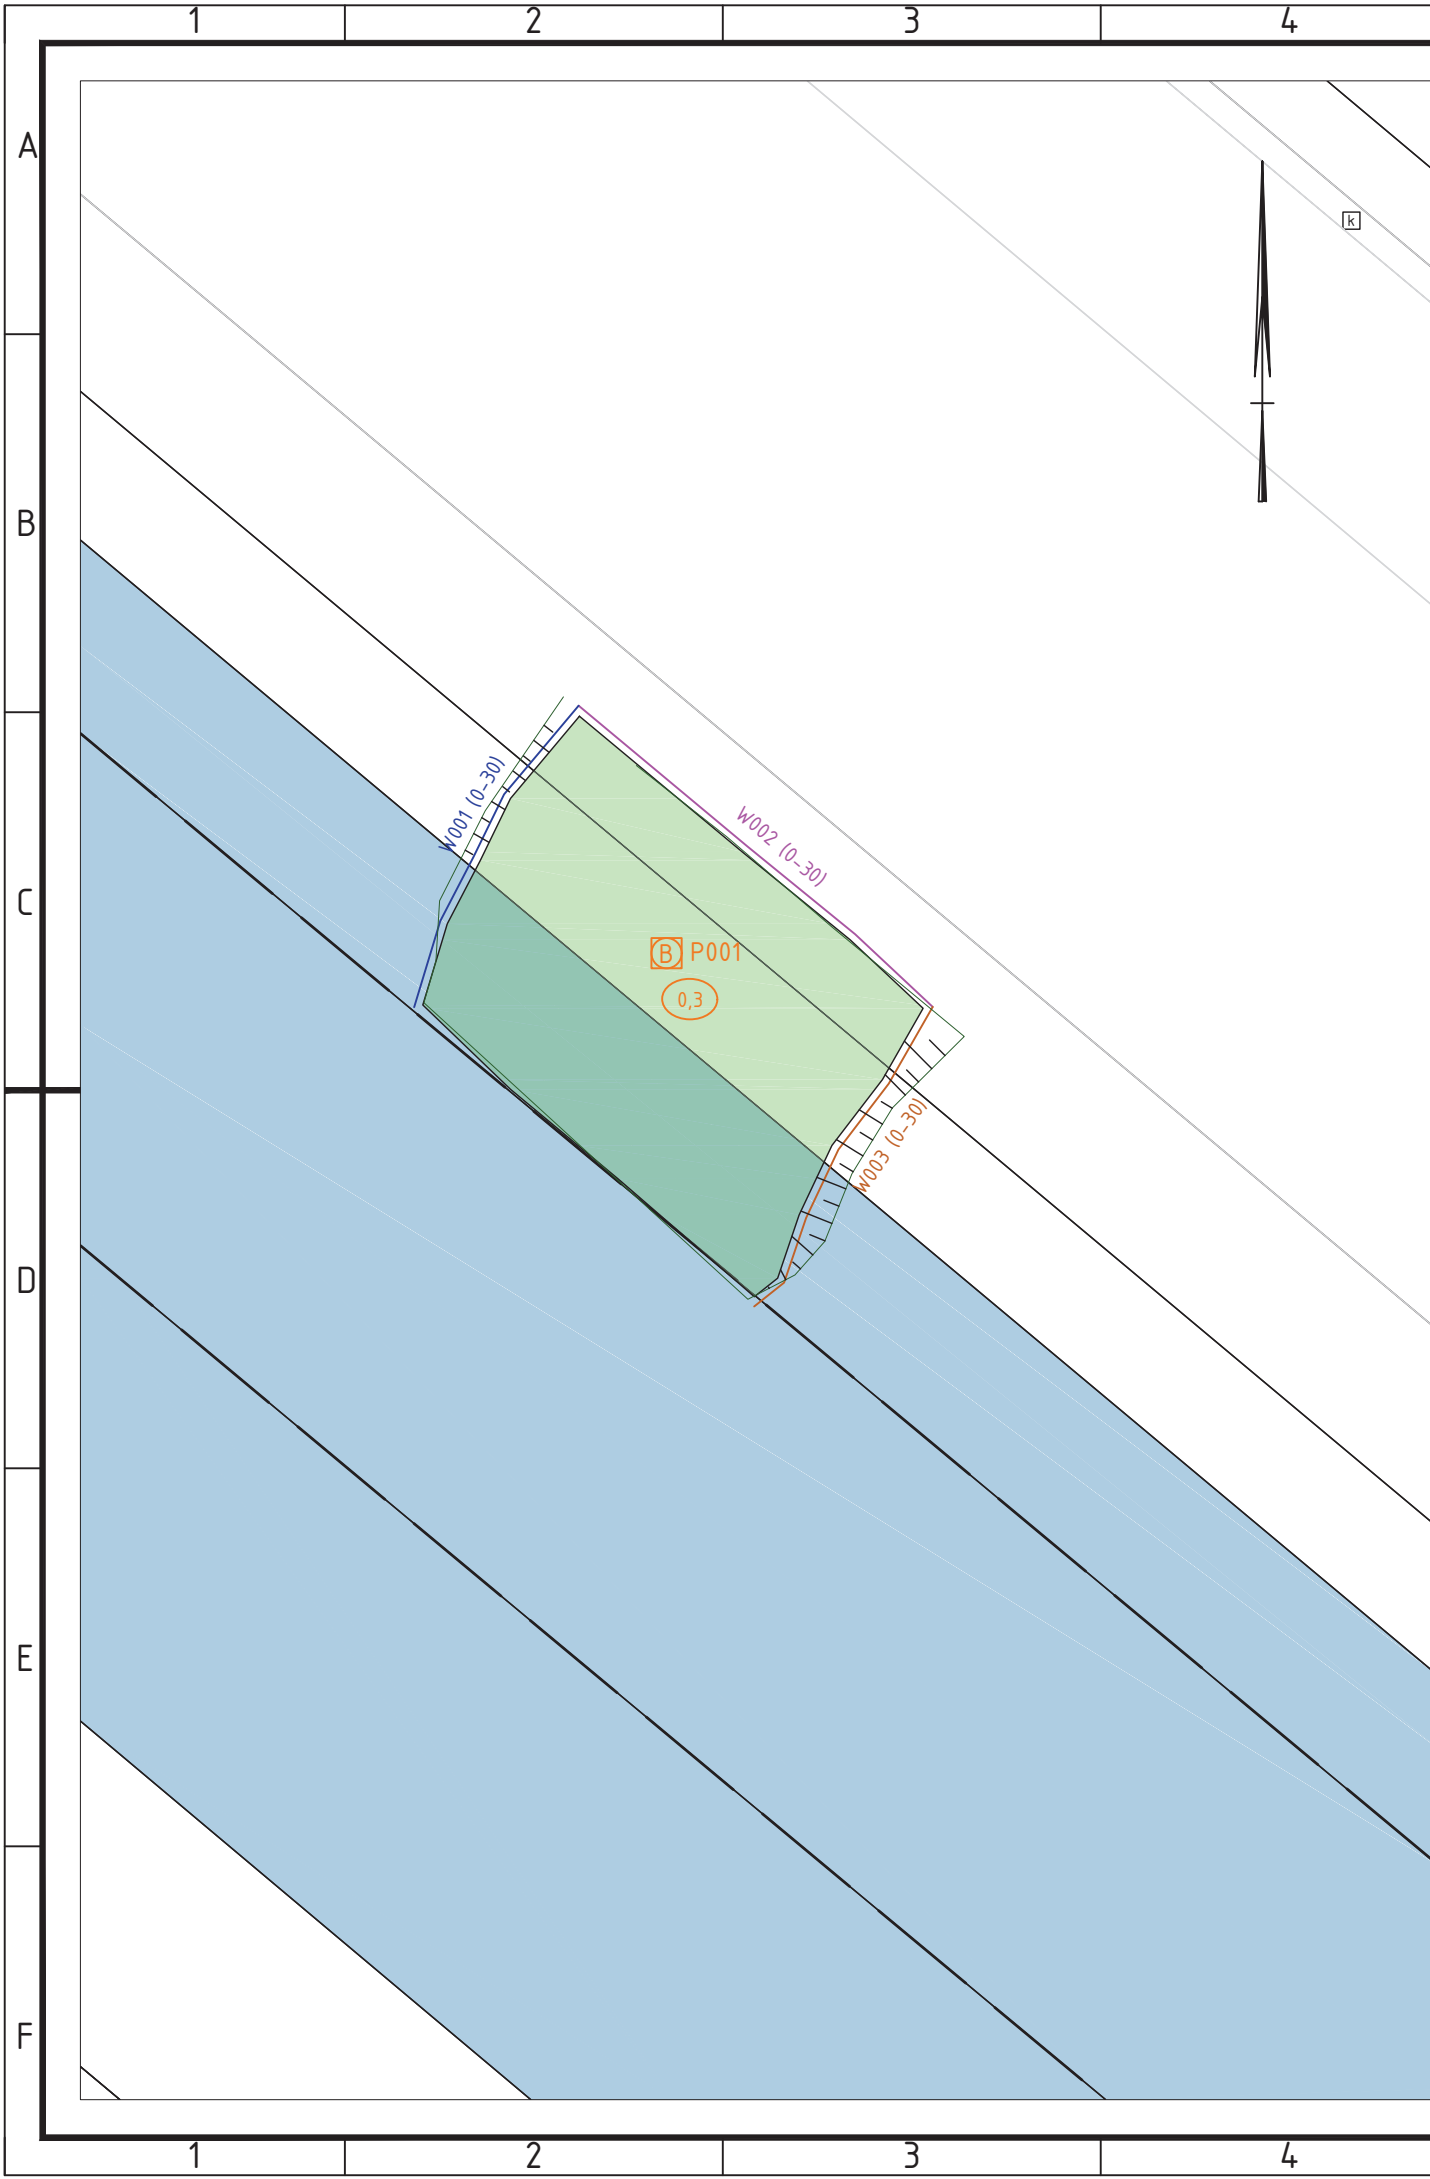
- ontgravingsvak
- B P001 controlemonster putbodem
- W002 controlemonster putwand
- 0,3 ontgravingsdiepte

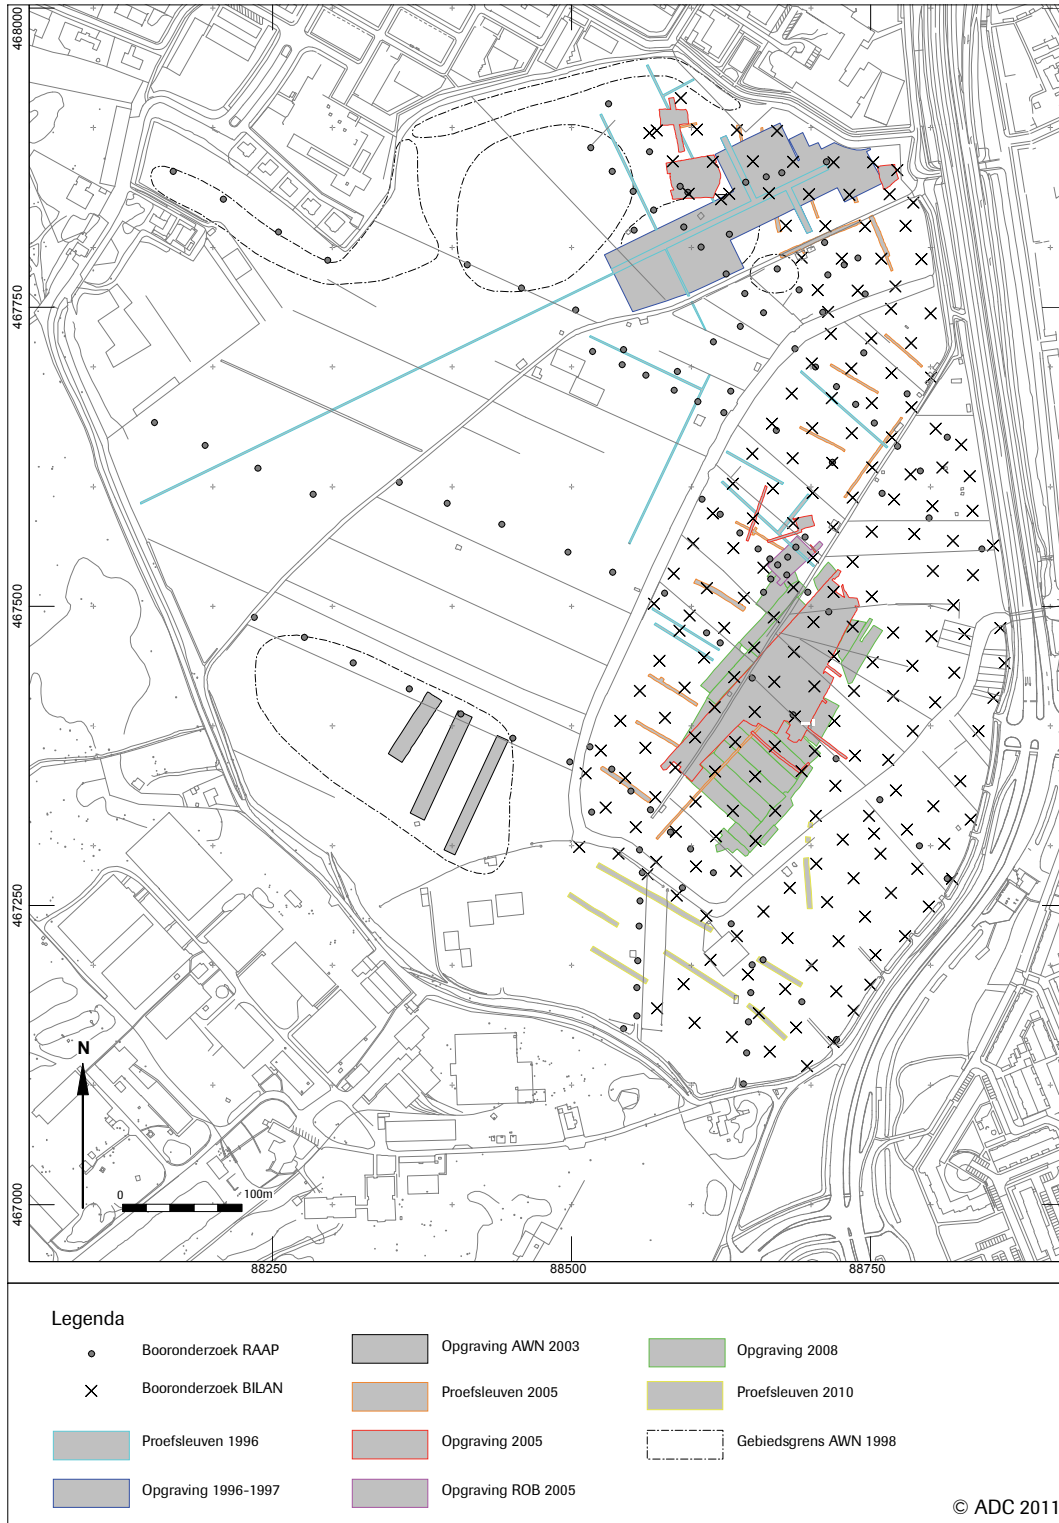
Figuur 5. Overzichtskaart onderzoeken Zanderij tot 2010. Uit: Van der Velde, 2011.

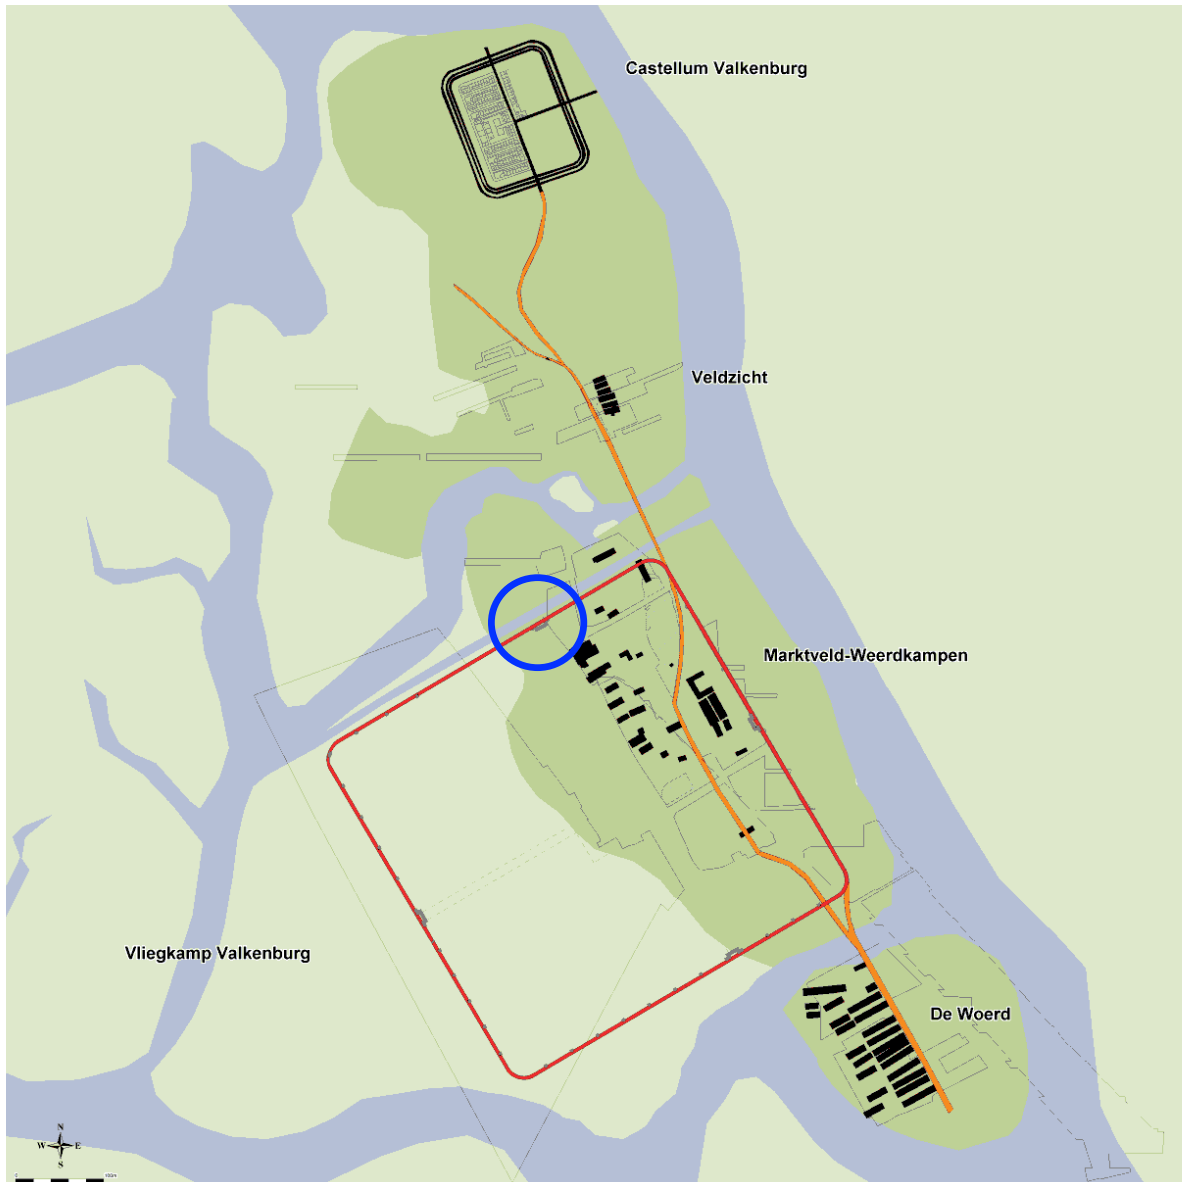
Figuur 11. Reconstructie legioenskamp (castra, in rood) 'Valkenhorst'. Blauwe cirkel: verwachte ligging noordelijke poort. Uit: Vos, in voorbereiding.

De nieuwe watergang kruist een terreindeel waar op basis van reconstructie de noordelijke poort van het Romeinse castra wordt verwacht (zie figuur 11). Advies is derhalve om hier gravend onderzoek te laten uitvoeren, idealiter preventief (proefsleuf) dan wel een vorm van werk met werk maken (opgraving variant archeologische begeleiding).

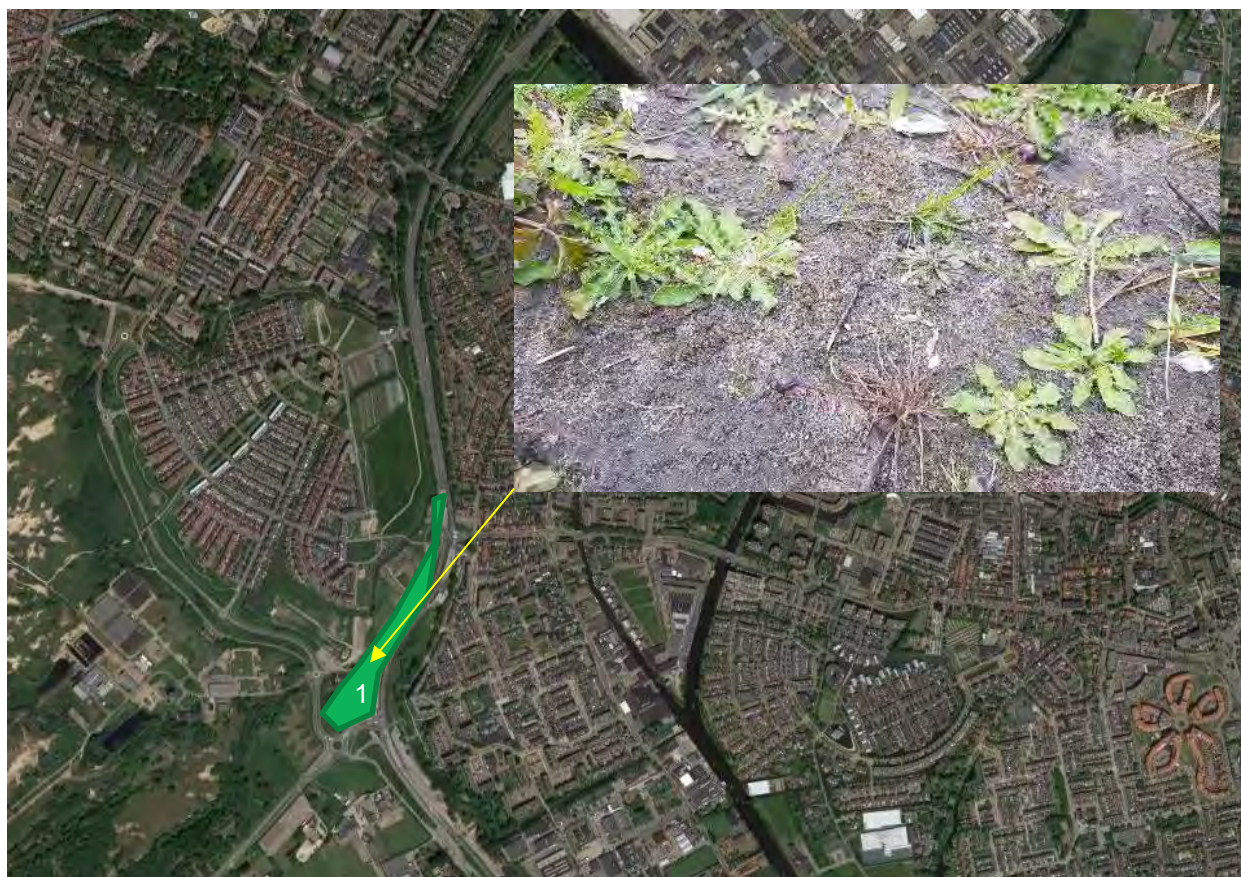
Afbeelding 6: Locatie waar het glad biggenkruid wordt verwacht. Dit betreft het groene vlak waar zanderige bodems met schrale vegetatie aanwezig is.

Circa 300 meter ten westen van het projectgebied zijn groeiplaatsen van glad biggenkruid waargenomen (bron: NDFF). Dit is een soort van kalkarme akkers, zeeduinen en braakliggende terreinen, die regelmatig wordt aangevoerd door middel van voorbelasting dat in braakliggende terreinen wordt aangebracht. In het projectgebied zijn schrale zanderige bodems aanwezig, waarop typische duinsoorten aanwezig zijn als leeuwentand en biggenkruid. Derhalve is het habitat geschikt voor glad biggenkruid en kan deze soort in het projectgebied niet worden uitgesloten. Door middel van een soortgericht onderzoek dient te worden vastgesteld of glad biggenkruid in het projectgebied aanwezig is. Wanneer glad biggenkruid in het projectgebied aanwezig is kunnen door het uitvoeren van de werkzaamheden de groeiplaatsen van de glad biggenkruid vernield worden wat een overtreding van artikel 3.10 van de Wet natuurbescherming betreft (Box 1). Indien geen mogelijkheid bestaat om de groeiplaatsen te behouden dient voor het aantasten van de groeiplaatsen een ontheffing op de Wet natuurbescherming te worden aangevraagd.
