HOV Leiden-Katwijk

Ontwerp provinciaal inpassingplan (Bijlagenboek)

9 november 2022

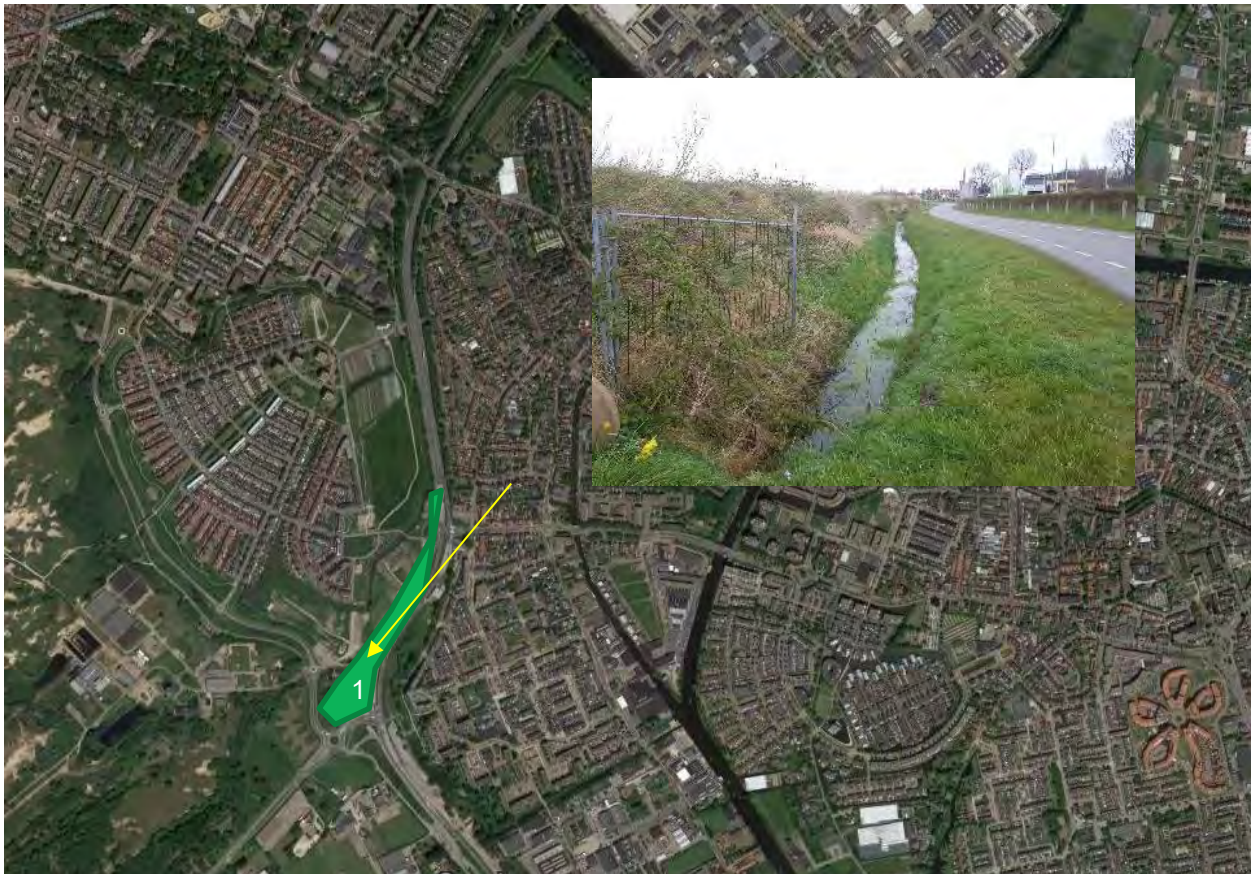
Afbeelding 7: Locatie waar de rugstreepad en boomkikker worden verwacht. Dit betreft het groene vlak waar watergangen en braamstruwelen aanwezig zijn.

Op basis van het veldbezoek kan niet worden uitgesloten dat deelgebied 1 fungeert als voortplantingsbiotoop van de rugstreeppad. Binnen deelgebied 1 en in de directe omgeving zijn diverse waarnemingen bekend van de rugstreeppad (bron: NDFF). De watergangen in deelgebied 1 betreft geschikt voortplantingshabitat. In de watergangen is een goed ontwikkelde (onder) watervegetatie aanwezig. De rugstreeppad kan ook overwinteren in de zanderige delen en in de oevers van de watergangen in het projectgebied. Derhalve kunnen voortplantings- en rustplaatsen van de rugstreeppad in deelgebied 1 niet worden uitgesloten.

De boomkikker komt in de directe omgeving van het projectgebied voor (bron: NDFF). Tevens komt de boomkikker veel voor in de duinen van Katwijk en omstreken. De boomkikker stelt hoge eisen aan zijn leefgebied. Als landhabitat zijn vooral zonnig gelegen zoom- en mantelvegetaties, vegetaties van meerjarige kruiden en braamstruwelen van belang. Potentieel geschikt voortplantingswater is binnen deelgebied 1 aanwezig in de vorm van watergangen, en geschikt landhabitat is aanwezig in de vorm van de vele braamstruwelen. Derhalve kunnen voortplantings- en rustplaatsen van de boomkikker in deelgebied 1 niet worden uitgesloten.

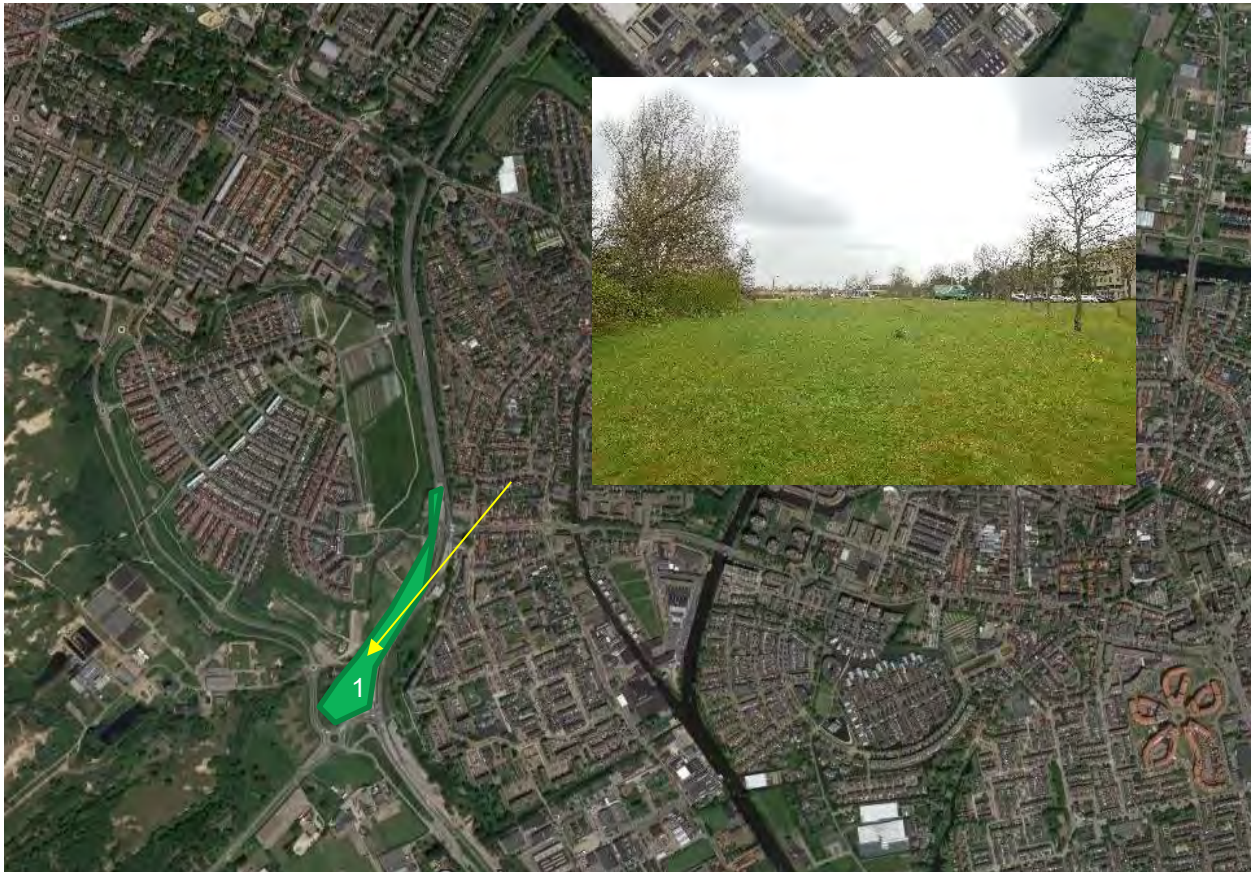
Afbeelding 8: Locatie waar de zandhagedis wordt verwacht. Dit betreft het groene vlak waar zanderige terreinen en rommelige hoekjes aanwezig zijn.

In de omgeving van het projectgebied komt de zandhagedis veelvuldig voor, met name in de duinen van Katwijk en omstreken (bron: NDFF). Echter lijkt de zandhagedis zich langzaam oostwaarts te verspreiden, waardoor inmiddels zandhagedissen buiten de duinen zijn waargenomen. Binnen deelgebied 1 is geschikt habitat voor de zandhagedis aanwezig. De zanderige terreinen en rommelige hoekjes zijn geschikt als voortplantingshabitat voor de zandhagedis, die de eieren leggen in zonnige, onbegroeide zandige plekken. De rommelige hoekjes langs de randen van deelgebied 1 zijn geschikte schuilmogelijkheden voor de

zandhagedis. Derhalve kunnen voortplantings- en rustplaatsen van de zandhagedis binnen deelgebied 1 niet worden uitgesloten.

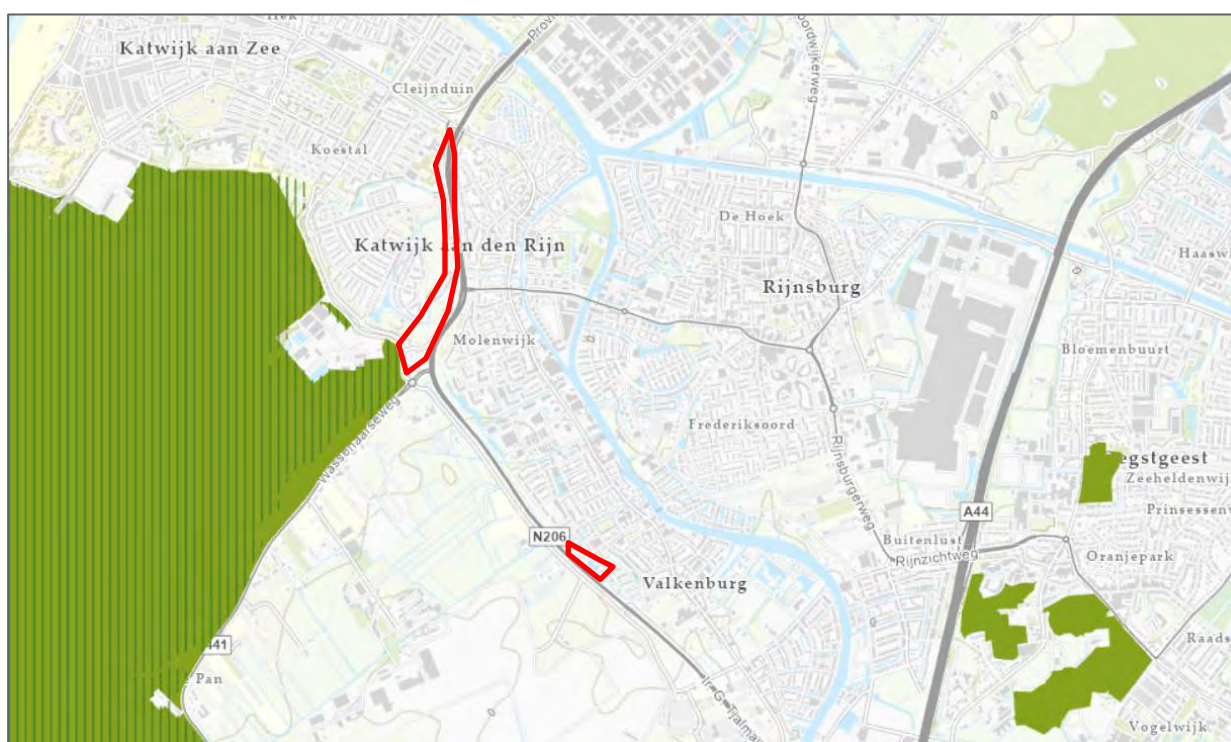
Afbeelding 9: Projectgebied (aangegeven met een rode stip) in relatie tot Natura 2000-gebieden (gearceerd), NNN-gebieden (donkergroen of paars gekleurd) en belangrijk weidevogelgebied (lichtgroen gekleurd).

Overige externe effecten op het Natura 2000-gebied kunnen mogelijk eveneens niet worden uitgesloten als gevolg van de kleine afstand tussen het projectgebied en het Natura 2000-gebied. Afbeelding 9 geeft het projectgebied weer in relatie tot beschermde natuurgebieden.

Het projectgebied maakt tevens geen deel uit van Natuurnetwerk Nederland (NNN). Het dichtstbijzijnde gebied dat deel uitmaakt van NNN is gelegen op circa 25 meter ten westen van het projectgebied en betreft Meijndel en Berkheide. Gezien de aard van de voorgenomen werkzaamheden en de afstand tot NNN wordt een negatief effect op de wezenlijke kenmerken en waarden van het NNN uitgesloten. Vervolgstappen met betrekking tot NNN zijn derhalve niet van toepassing. Afbeelding 9 geeft het projectgebied weer in relatie tot NNN-gebieden.

Het gebied is niet gelegen in een belangrijk weidevogelgebied. Het dichtstbijzijnde gebied dat deel uitmaakt een belangrijk weidevogelgebied is gelegen op circa 3 kilometer ten noordoosten van het projectgebied. Gezien de aard van de voorgenomen werkzaamheden en de afstand tot het belangrijk weidevogelgebied wordt een negatief effect op de wezenlijke kenmerken en waarden van het belangrijk weidevogelgebied uitgesloten. Vervolgstappen met betrekking tot belangrijk weidevogelgebieden zijn derhalve niet van toepassing. Afbeelding 9 geeft het projectgebied weer in relatie tot belangrijke weidevogelgebieden.
