MONITORING SITUATIE 2023

BODEMLIGGING STUDIEGEBIED

ZOUTWINNING WADDENZEE

Frisia Zout B.V.

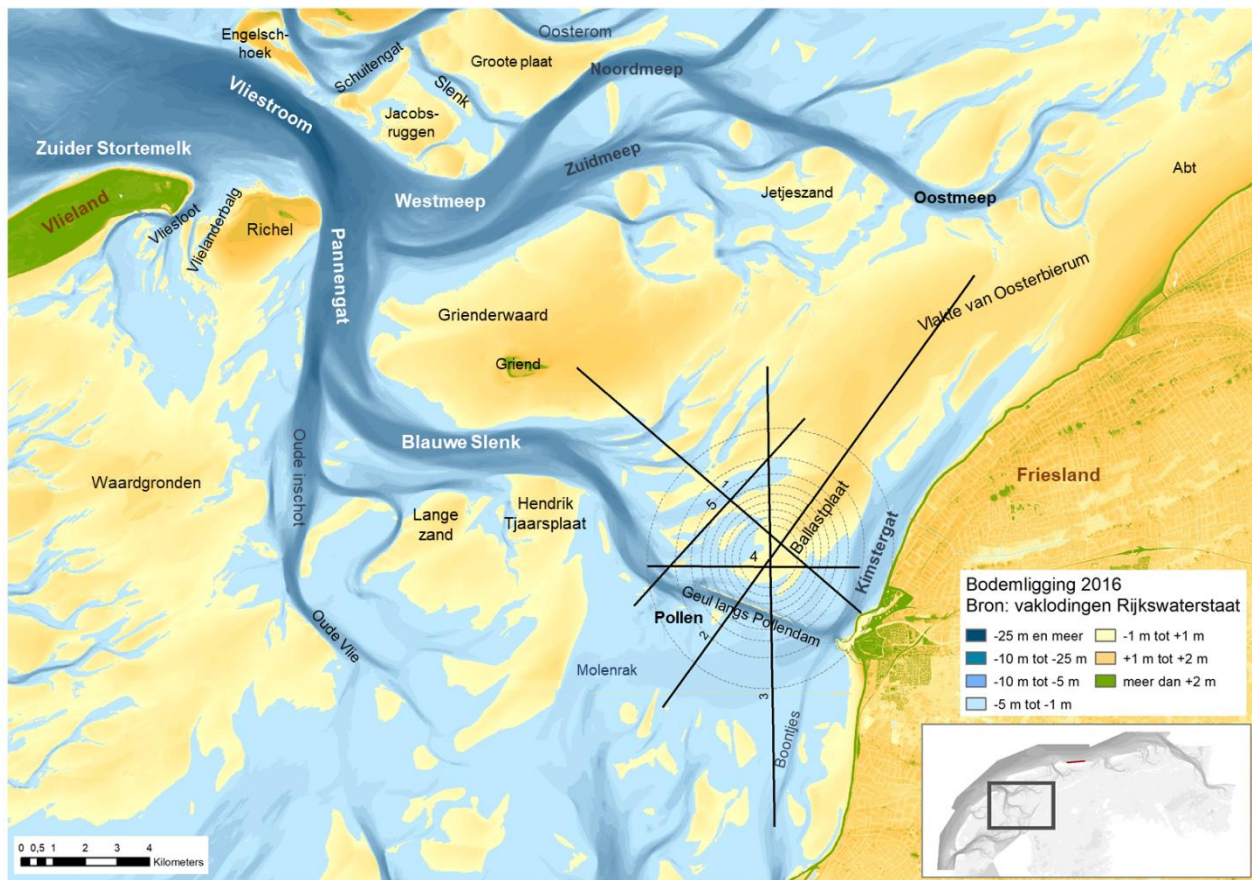
Figuur 1-1 Namen in het kombergingsgebied van het Vlie, met de geprognosticeerde contouren van de bodemdalingsschotel aan het einde van de zoutwinning en de vijf raaien van de raaimetingen. Tot 2021 werden er drie raaien ingemeten, vanaf 2021 worden er vijf raaien ingemeten.

De Staatssecretaris van Economische Zaken heeft aan Frisia Zout BV een Natuurbeschermingswet-vergunning verleend voor het winnen van zout onder de Waddenzee. In Figuur 1-1 is het kombergingsgebied van het Vlie weergegeven, met daarbij het gebied waar de zoutwinning zal leiden tot daling van de Pleistocene ondergrond, dat wil zeggen de ondergrond onder de Waddenzee. Het uitvoeren van de zoutwinning zal plaatsvinden volgens het Hand-aan-de-Kraan-principe. Indien de bodemdaling van de Pleistocene ondergrond groter is dan verwacht, dan wel effecten in de Waddenzee optreden die het gevolg zijn van de bodemdaling door zoutwinning, dan is het mogelijk om de winningsstrategie aan te passen op een zodanige wijze dat de effecten binnen de gestelde grenzen blijven.

Jaarlijks worden sinds 2021 vijf dezelfde raaien ingemeten zoals aangegeven in Figuur 1-1. In de voorgaande jaren 2016 – 2020 zijn jaarlijks drie raaien ingemeten (Figuur 2-2). Elke ingemeten raai wordt geanalyseerd en gecontroleerd op overlappende data. Daar waar dubbele of verspringende metingen in eenzelfde gebied (Figuur 2-3) aanwezig zijn, wordt de deze data verwijderd omdat niet duidelijk is welke

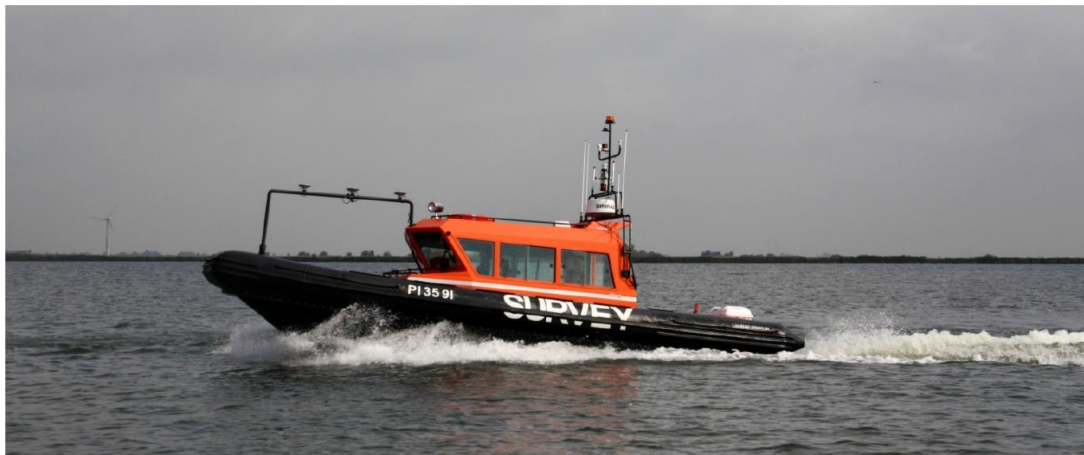
Figuur 2-1 Foto van het soort meetvaartuig dat door de surveyor (Deep B.V.) wordt ingezet voor het uitvoeren van de hoogte/dieptemetingen.

De metingen van de hoogte/diepte raaien worden uitgevoerd met een (singlebeam) echolood, gemonteerd op een ondiep stekend vaartuig, dat is uitgevoerd met nauwkeurige plaatsbepaling- en registratieapparatuur (Figuur 2-1). Tijdens hoogwater wordt varend de diepte onder het schip gemeten. Omdat in het interessegebied de hoogte van de drogvallende platen beperkt is, kan op deze wijze zowel de hoogte van de platen, als de diepte van de geulen worden gemeten.

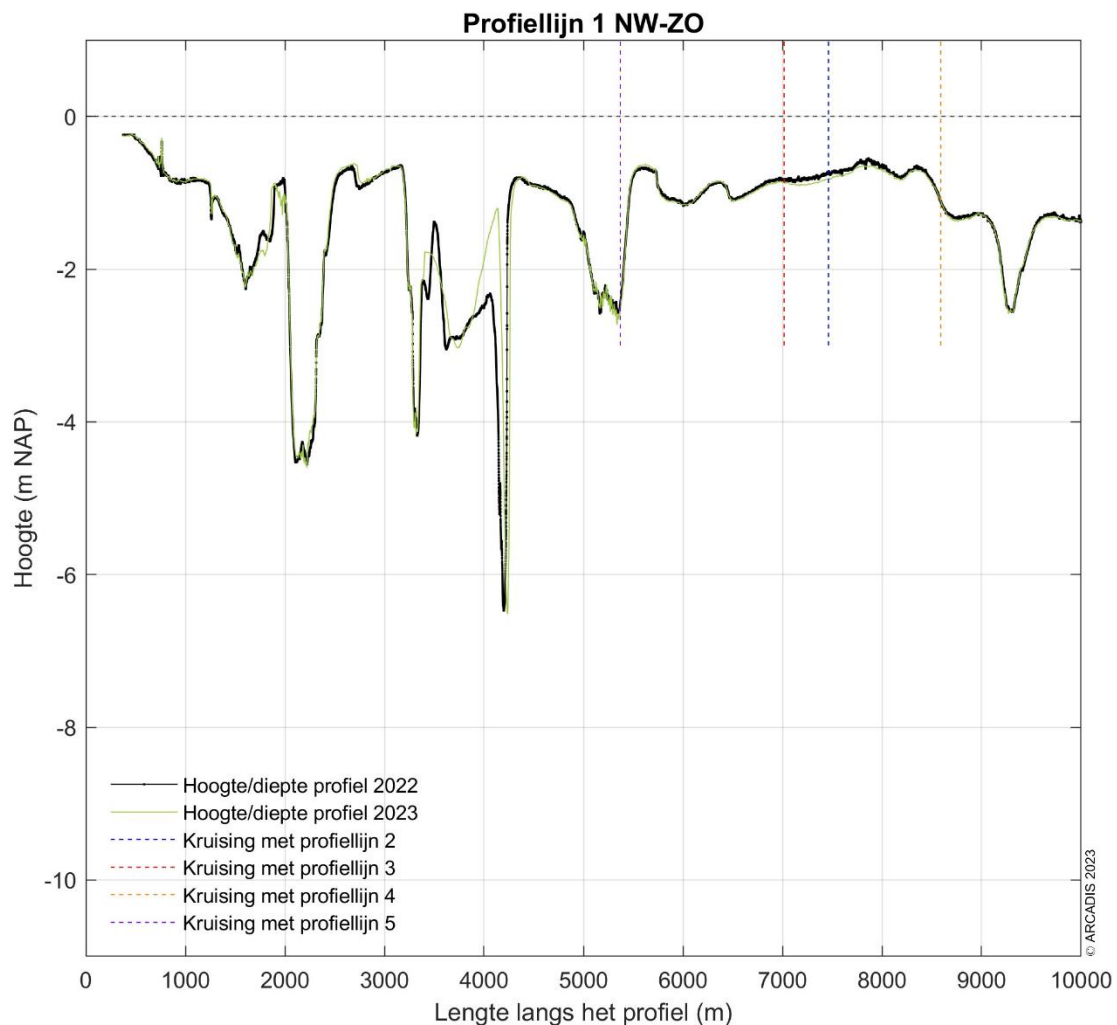
Figuur 3-4 Dwarsdoorsnede langs profiellijn 1 van noordwest naar zuidoost voor de hoogte/diepte raai meetgegevens van 2022 en 2023.

In deze sectie wordt de hoogte van de raaien in 2022 met die in 2023 vergeleken (zie Figuur 3-4, Figuur 3-7, Figuur 3-10, Figuur 3-13 en Figuur 3-16). De figuren laten de morfologische veranderingen in deze periode van één jaar zien, waarbij de grootste veranderingen wederom optreden in de sublitorale geulen van de drie profiellijnen.

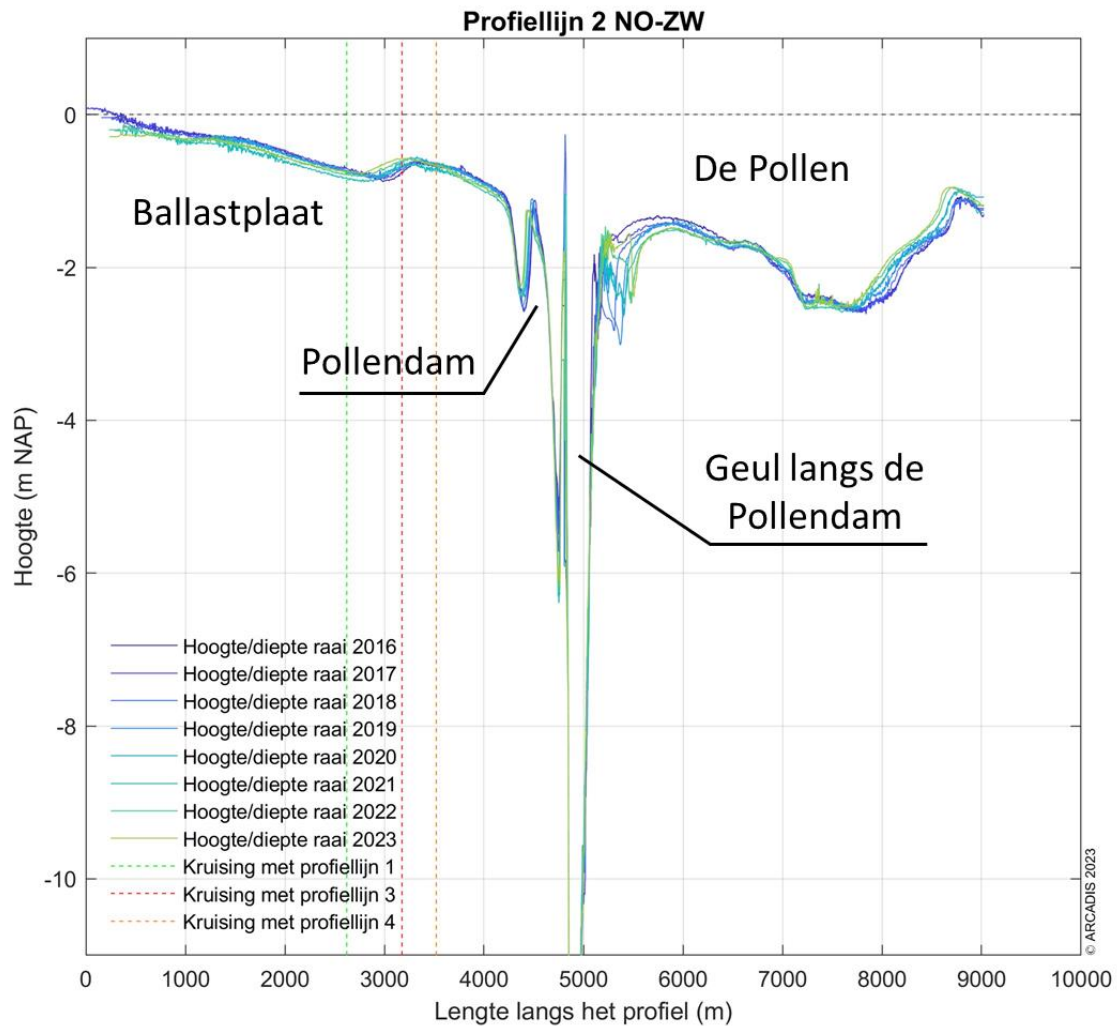
Figuur 4-4 Dwarsprofiel langs profiellijn 2 van noordoost naar zuidwest voor de hoogte/diepte raai meetgegevens van 2016 - 2023.

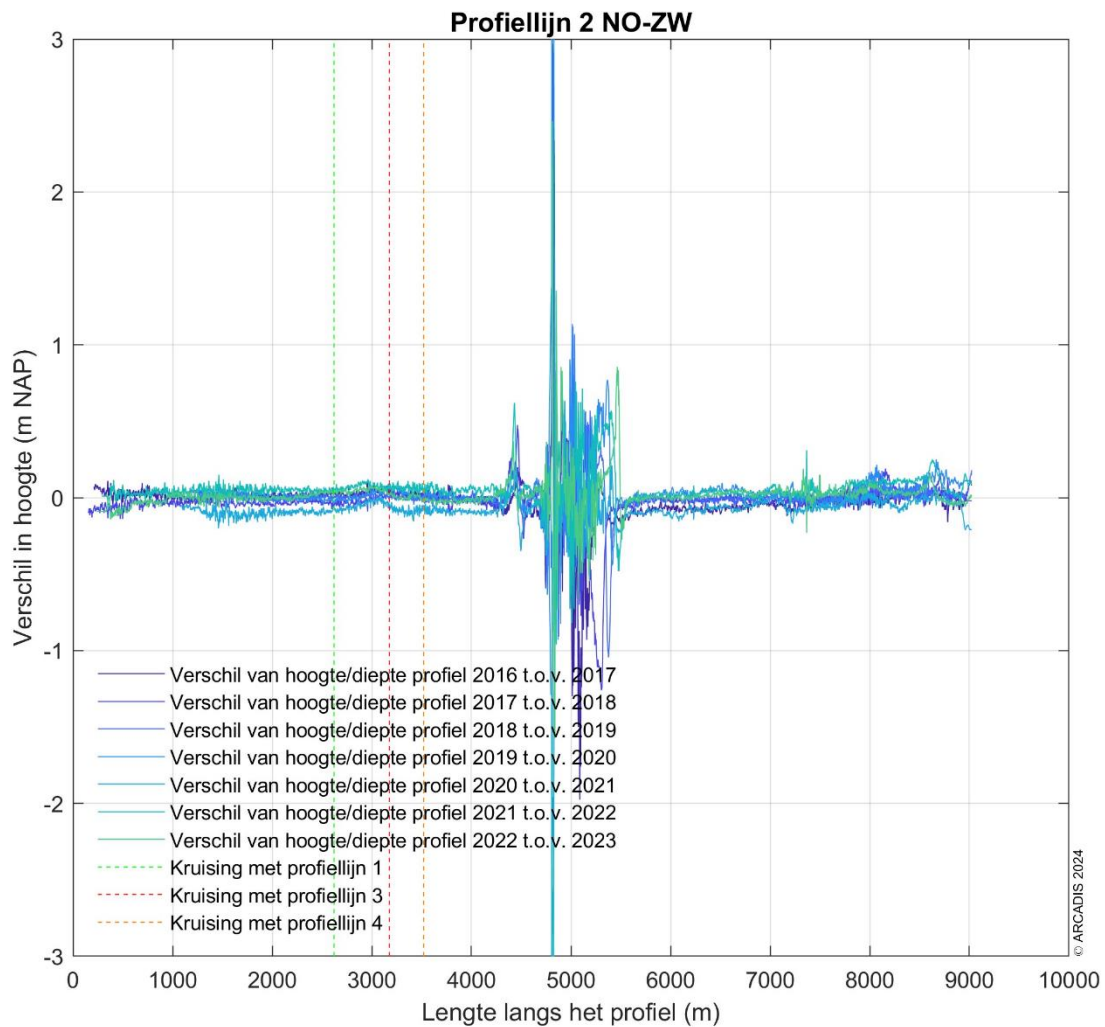
Figuur 4-6 Verschilplot langs profiellijn 2 van noordoost naar zuidwest voor de hoogte/diepte raai meetgegevens tussen 2016 t.o.v. 2017, 2017 t.o.v. 2018, 2018 t.o.v. mei 2019, 2019 t.o.v. 2020, 2020 t.o.v. 2021 en 2021 t.o.v. 2022 en 2022 t.o.v. 2023. Een positieve waarde betekent dat de hoogte/diepteraai van het opvolgende jaar hoger ligt dan de hoogte/diepteraai van het eerdere jaar.

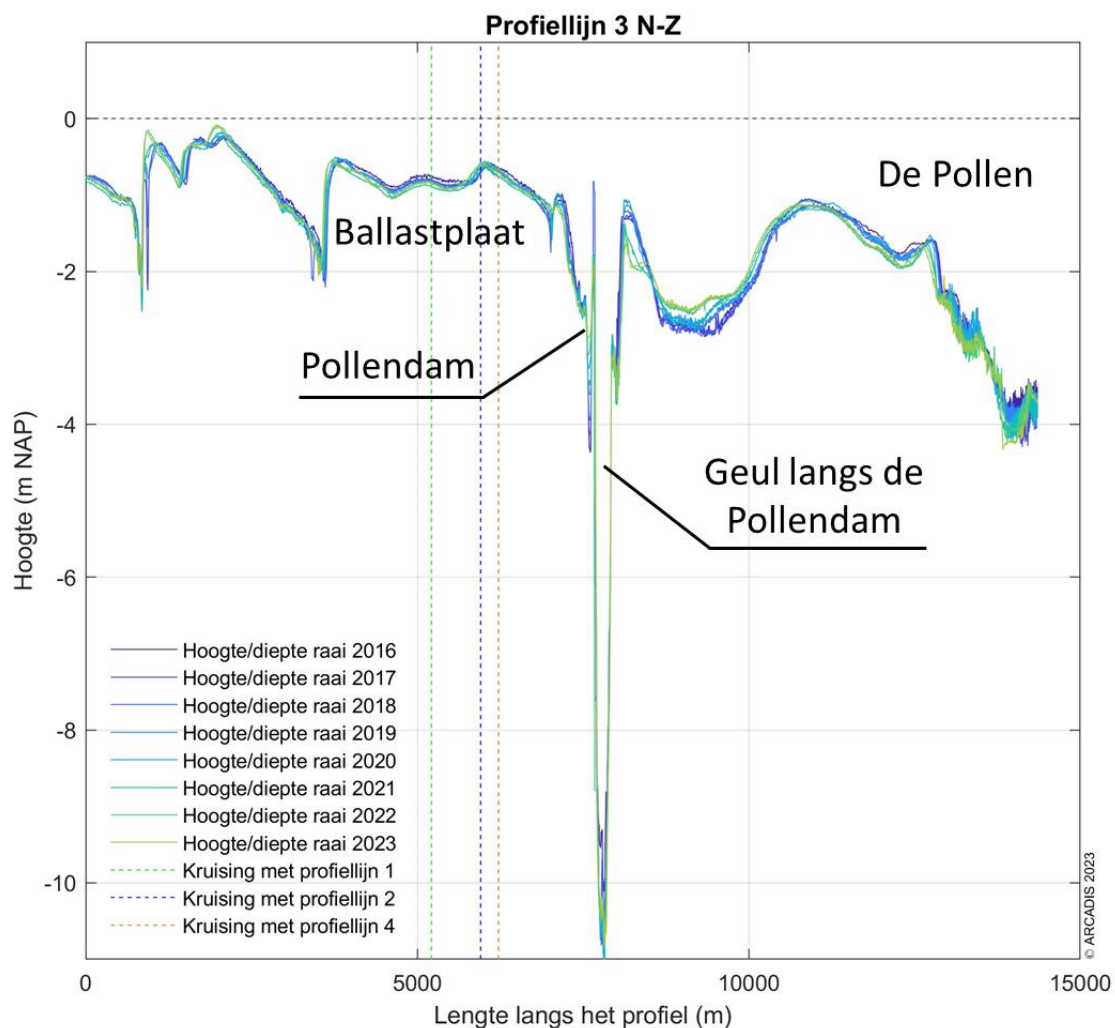
Figuur 4-7 Dwarsprofiel langs profiellijn 3 van noord naar zuid voor de hoogte/diepte raai meetgegevens van 2016 - 2023.

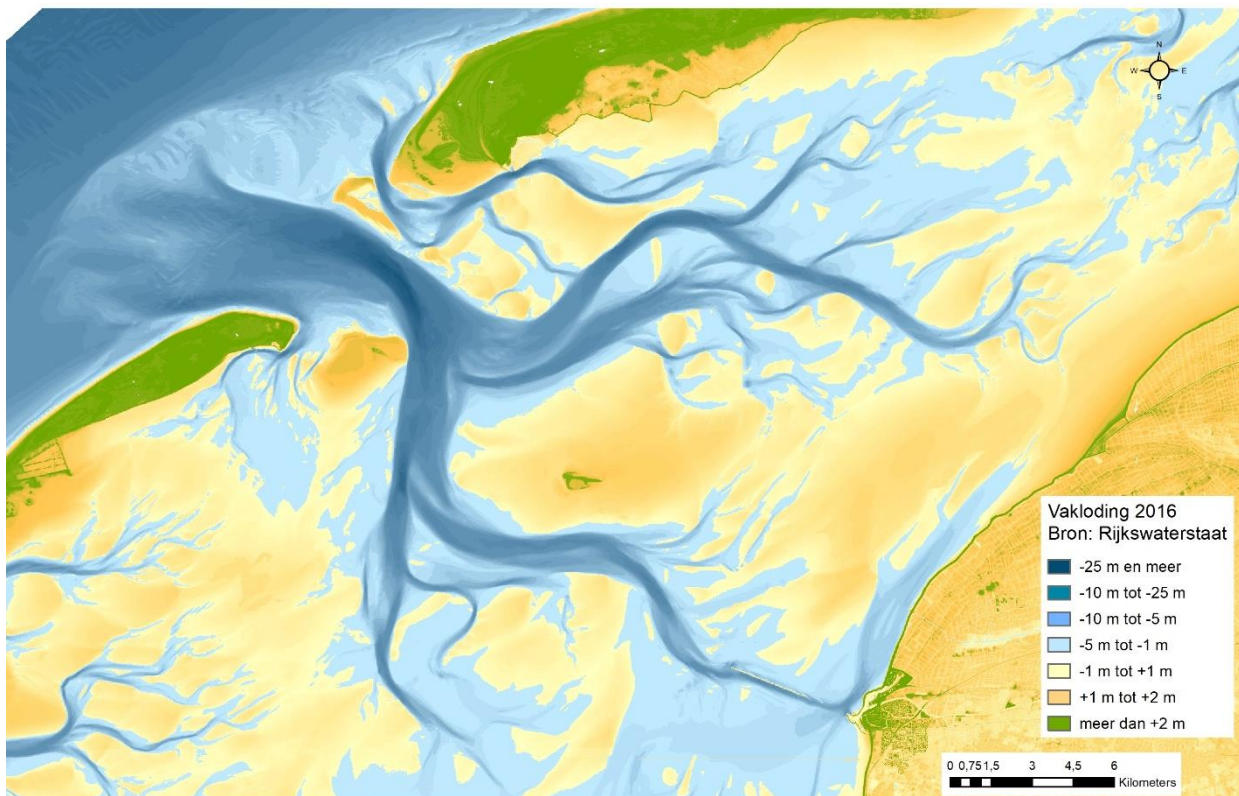
Figuur 5-2 Overzichtsk kaart van de vakloding 2016 van het kombergingsgebied van het Vlie.

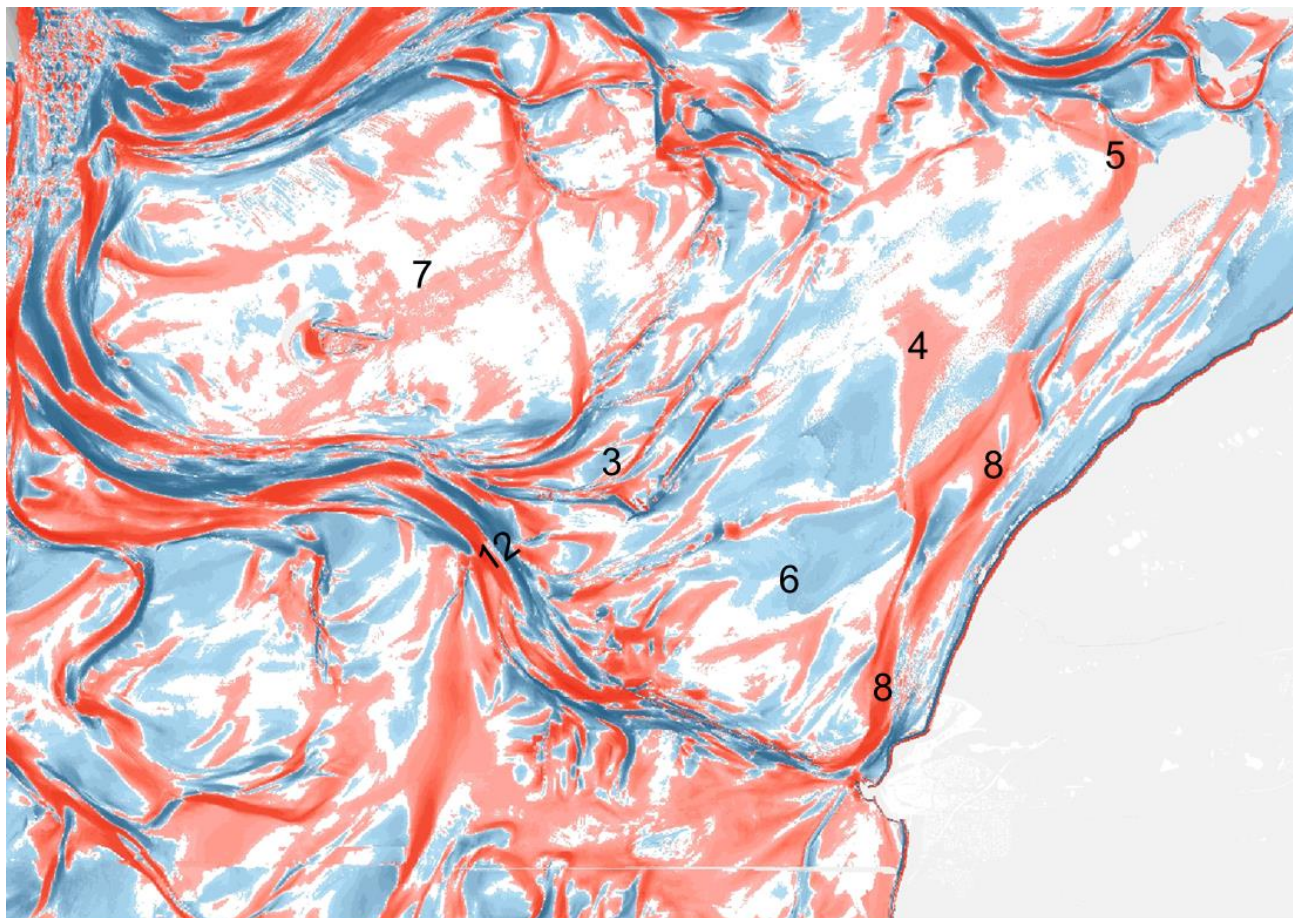
Hoogteverschil in centimeters 2015(M)/2016(V) en 2021(M)/2022(V)

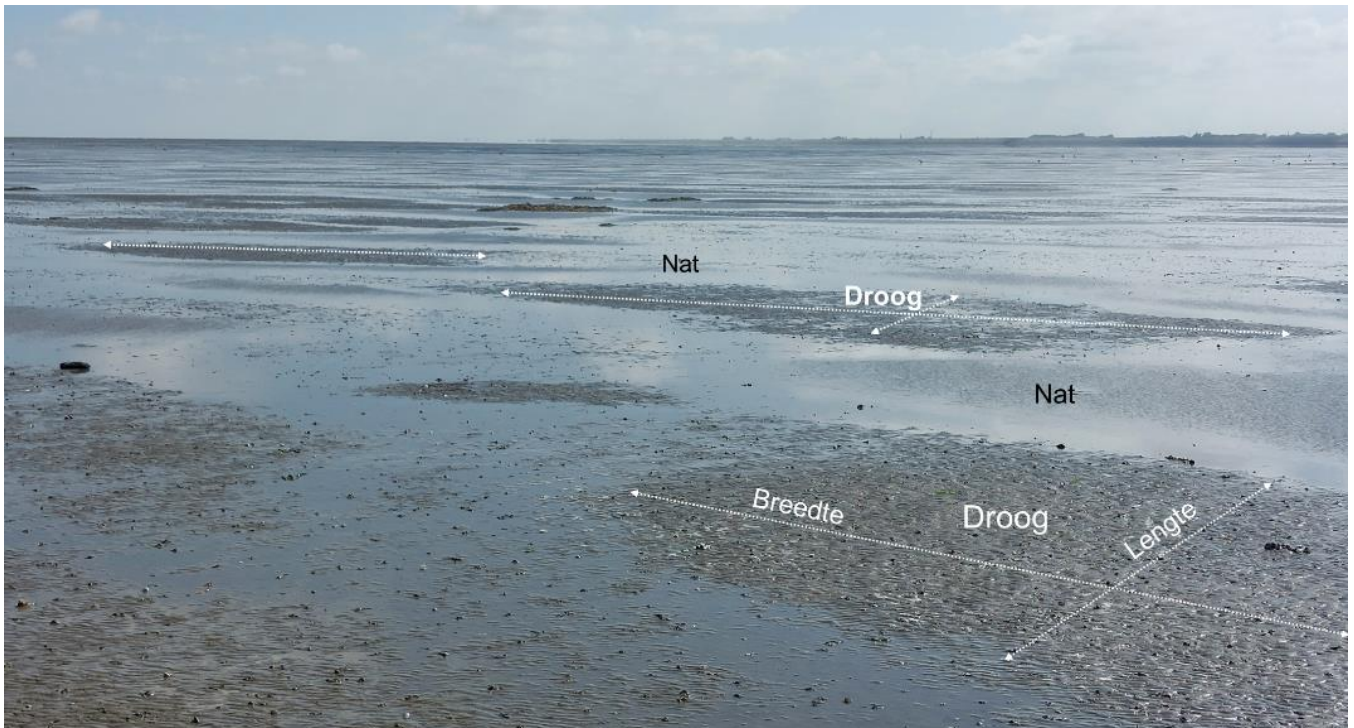
Figuur 6-2 Ballastplaat met hoogte variaties in de wadbodem die zichtbaar zijn doordat in de lagere delen water blijft staan, terwijl de hogere delen droog zijn gevallen. De donkere verhoging in de verte zijn de restanten van mosselbanken die in 2022 zijn gevormd. Foto genomen tijdens veldbezoek 10 juli 2023, kijkend naar het oosten.

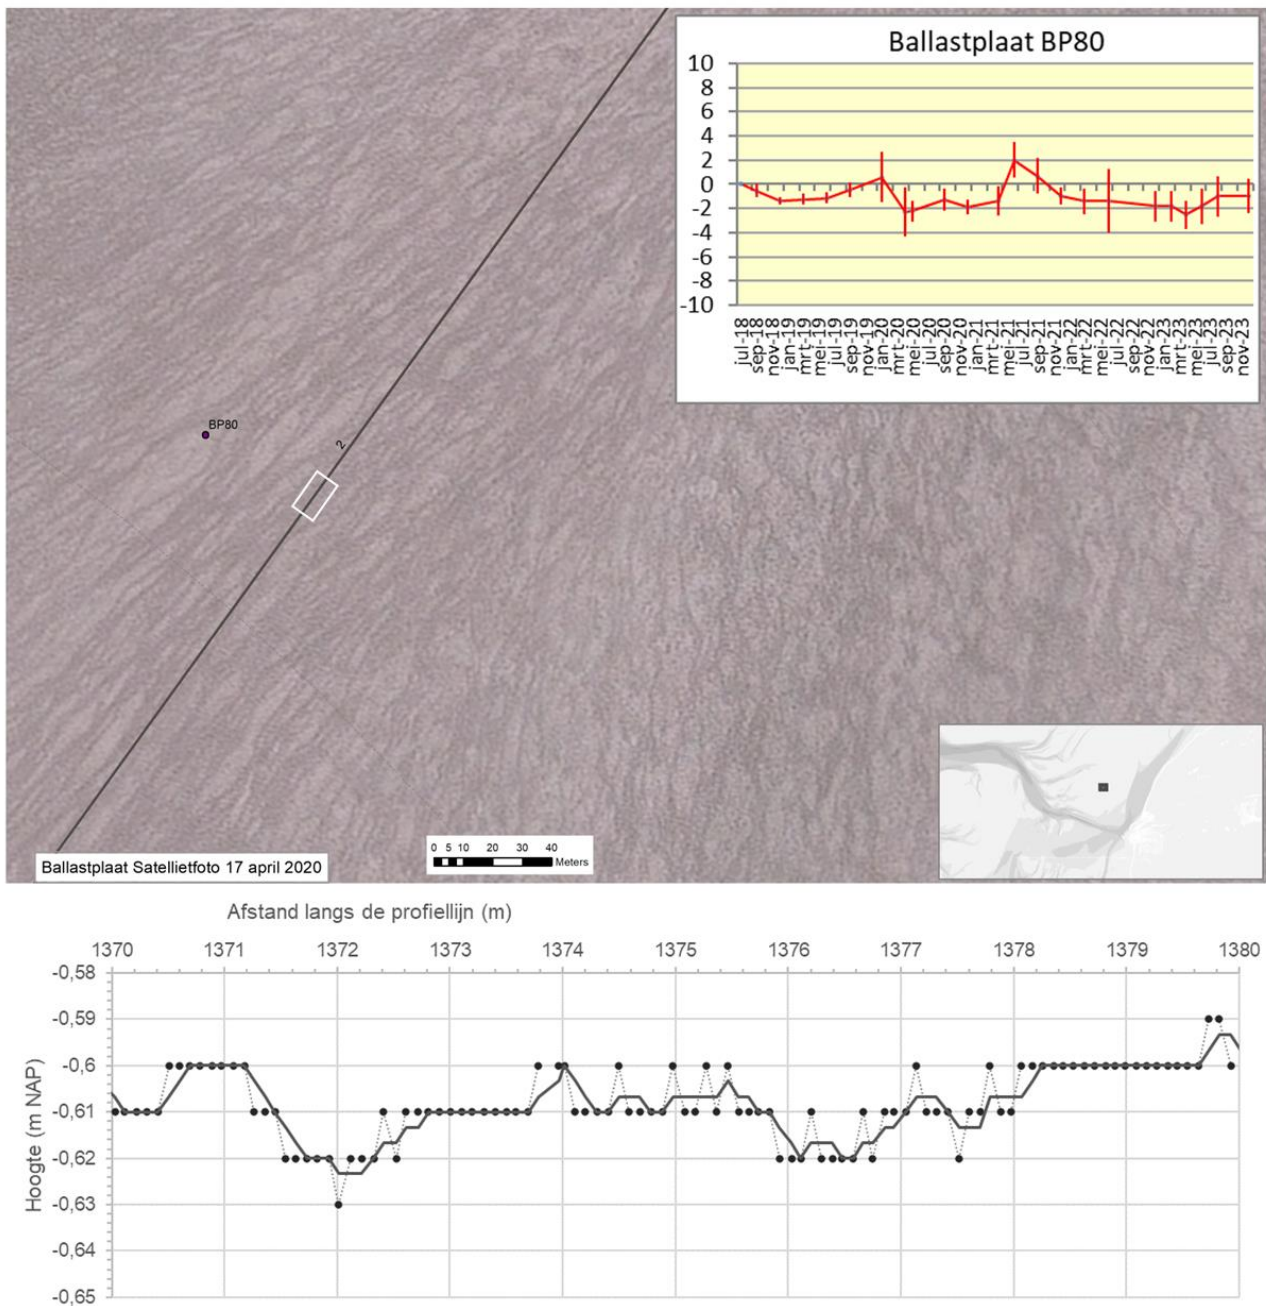
Figuur 6-7 Luchtfoto (17 april 2020) met de locatie van spijkermeting BP80 en raai 2, met daarbij rechtsboven de grafiek met de resultaten van de spijkermetingen bij BP80 en onder de dwarsdoorsnede van raai 2 van de raaimeting uit 2023.

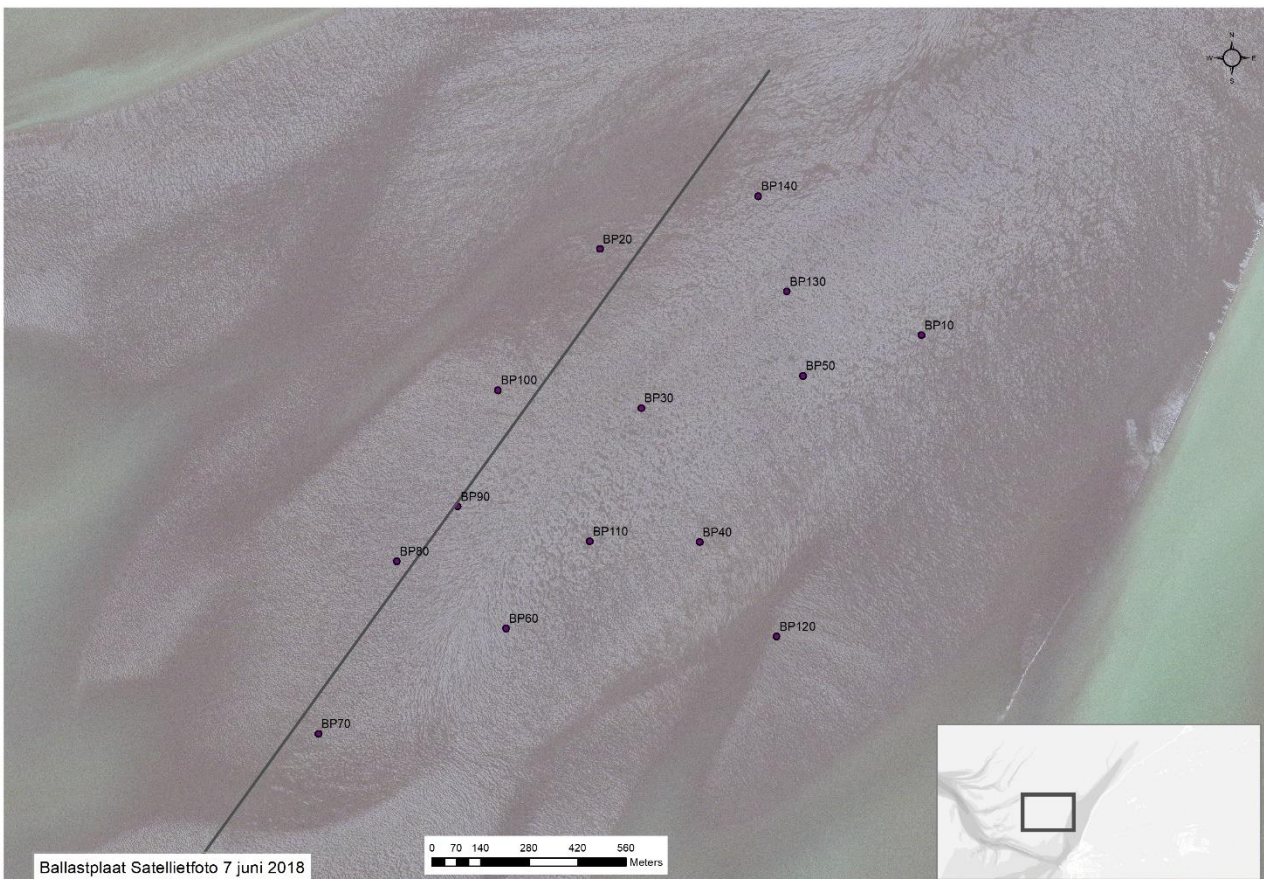
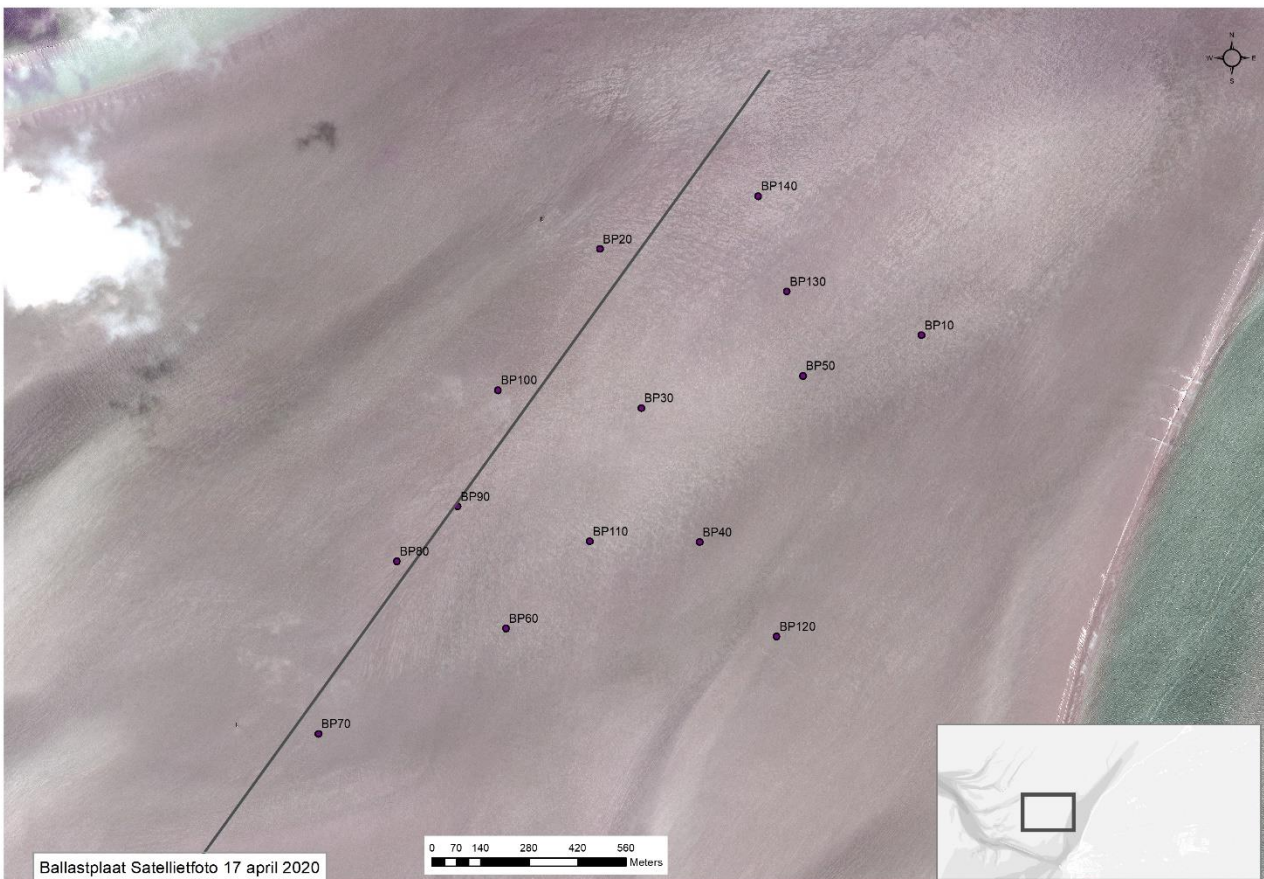
Figuur 6-9 Satellietfoto's van de Ballastplaat van 7 juni 2018 en 17 april 2020.

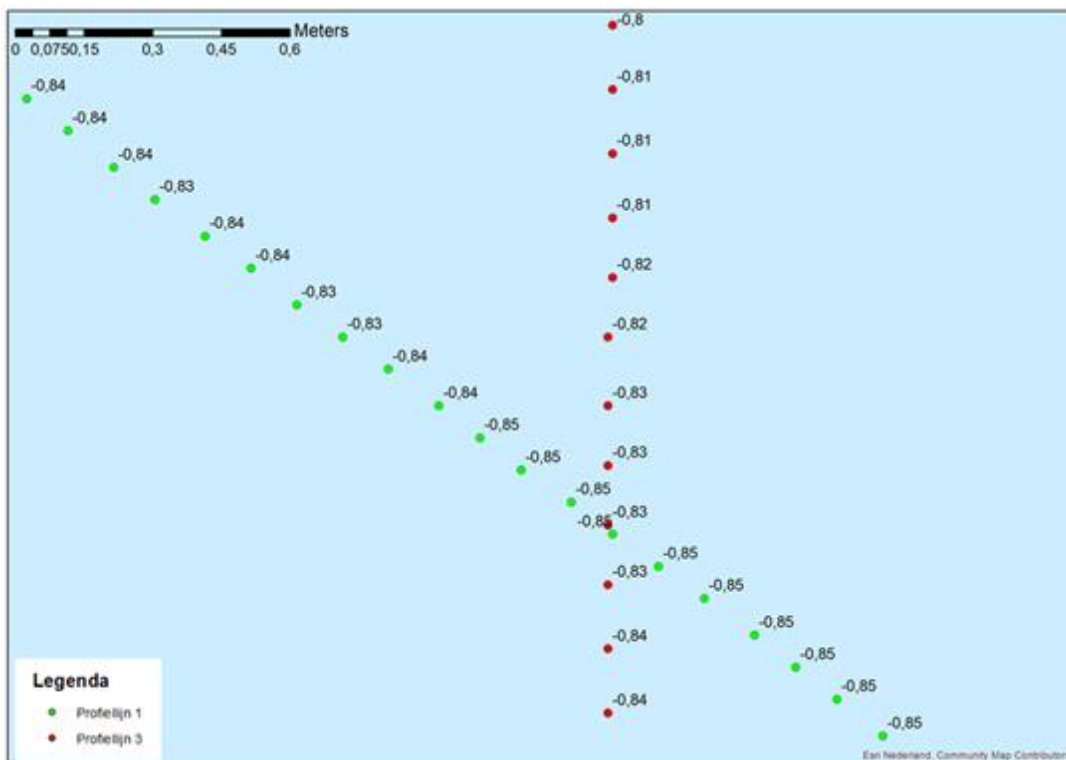
Figuur 8-61 Detailkaart controlepunt tussen profiellijn 1 en profiellijn 3 voor de hoogte/diepte raaien 2020, hoogtemetingen zijn weergegeven in m NAP.

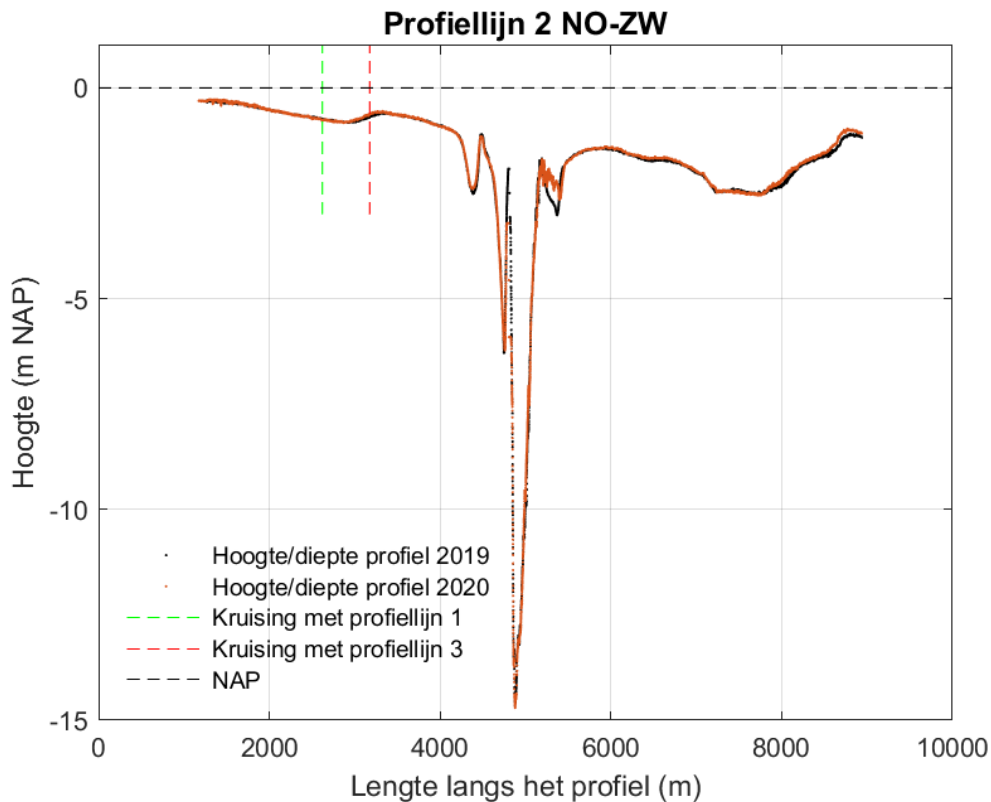
Een morfologische verandering in profiellijn 2 is te zien rondom de sublitorale geul, waarbij er op enkele plekken tot 0,5 à 1 meter hoogteverschil is opgetreden rondom de geulen (Figuur 8-144, midden van de profiellijn). Op 5500 meter, tussen de geul langs de Pollendam en De Pollen, heeft de eerder ingesneden zijgeul zich deels weer opgevuld, met een hoogteverschil van ca. 0,5 meter. De hoogteverandering op de intergetijde platen van profiellijn 2 (NO-ZW) laat op de platen voornamelijk een verhoging van enkele centimeters zien (zie Figuur 8-145, tussen 1000 tot 3500 meter en tussen 6500 tot 9000 meter).

Figuur 8-144 Dwarsdoorsnede langs profiellijn 2 van noordoost naar zuidwest voor de hoogte/diepte raai meetgegevens van 2019 en 2020.
