Veranderingen in morfologie kwelderrand en kwelderdrainage op Oost-Ameland in relatie tot bodemdaling

Monitoring van kustafslag en vegetatie van de kwelderrand onder het Oerderduin en van het drainagesysteem van Neerlands Reid

A.T. Kuiters & R.M.A. Wegman

Wageningen Environmental Research

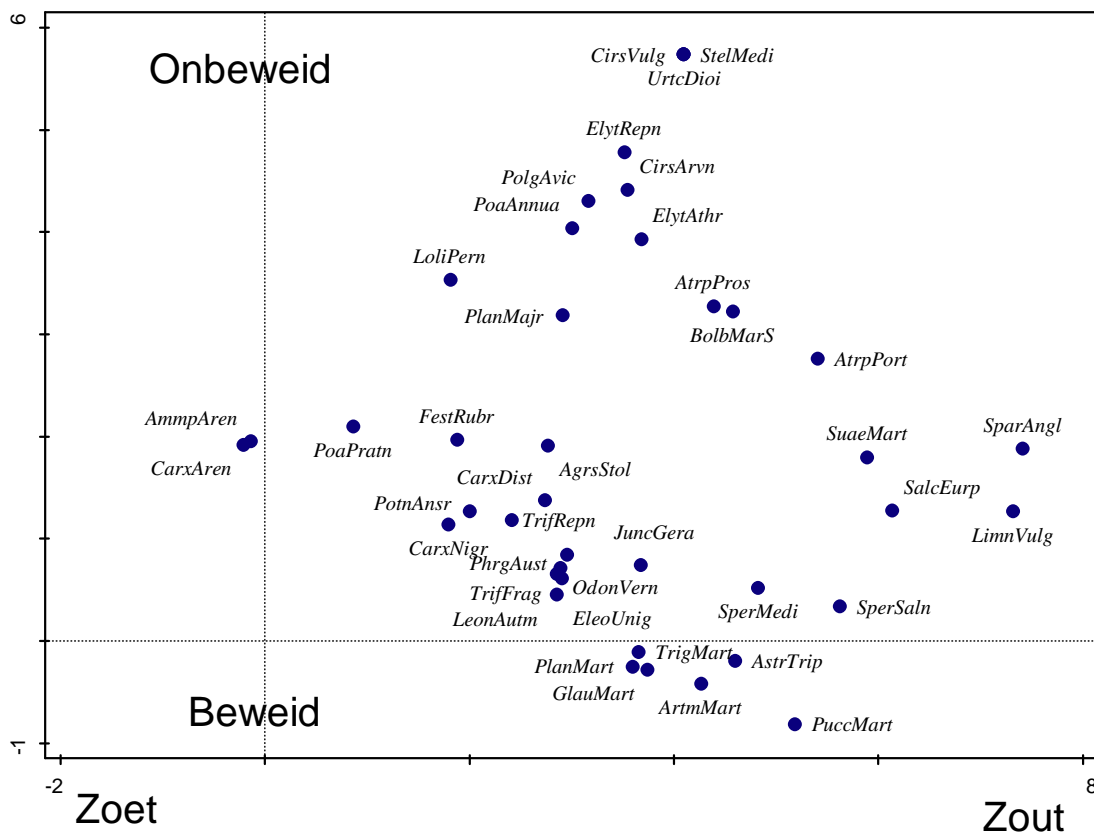
Figuur 8. Soortenplot van de multivariate analyse van alle vegetatieopnamen van 2010 en 2020. Voor de leesbaarheid zijn alleen de 40 belangrijkste soorten afgebeeld.

Het soortenplot van de multivariate analyse (CANOCO) wordt weergegeven in Fig. 8. De 1e as (horizontaal) vertegenwoordigt een gradiënt van droog en zoet (links) naar nat en zout (rechts). Ook is een beweidingsgradiënt zichtbaar, van boven en rechtsmidden (onbeweid), naar linksmidden en onder (beweid). Bij onbeweid en dichtbij de duinvoet domineren hoog opgaande grassen en ruigtekruiden als Grote brandnetel (*Urtica dioica*), Akkerdistel (*Cirsium arvensis*), Speerdistel (*Cirsium vulgare*), Kweek (*Elytrigia repens*), terwijl dichtbij de duinvoet op de begraasde delen Helm (*Ammophila arenaria*) en Zandzegge (*Carex arenaria*) domineren.

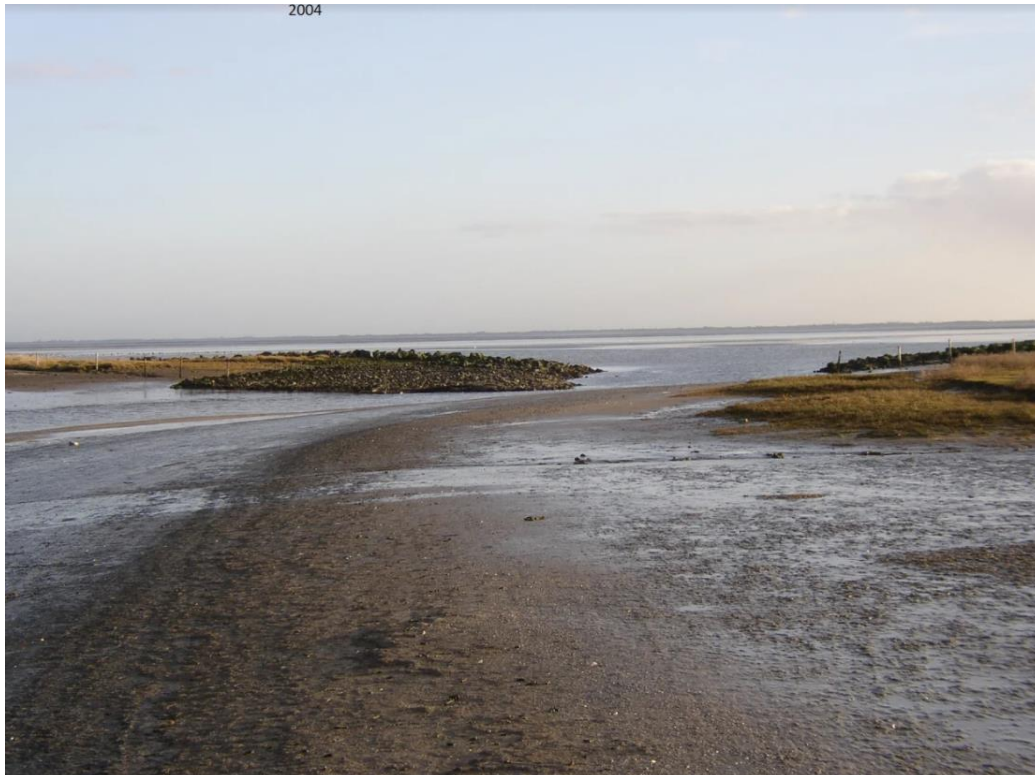
Figuur 16. Monding van de Oerdsloot. Duidelijk zichtbaar de oeververdediging met stortstenen aan linker- en rechterzijde van de monding (foto 2004).
