# Westelijke Langstraat

Bijlage IX - Gezondheid, milieu en bodem

Provincie Noord-Brabant

Bijlage IX - Gezondheid, milieu en bodem  
Definitief  
11 maart 2019  
103362-3/19-003.870

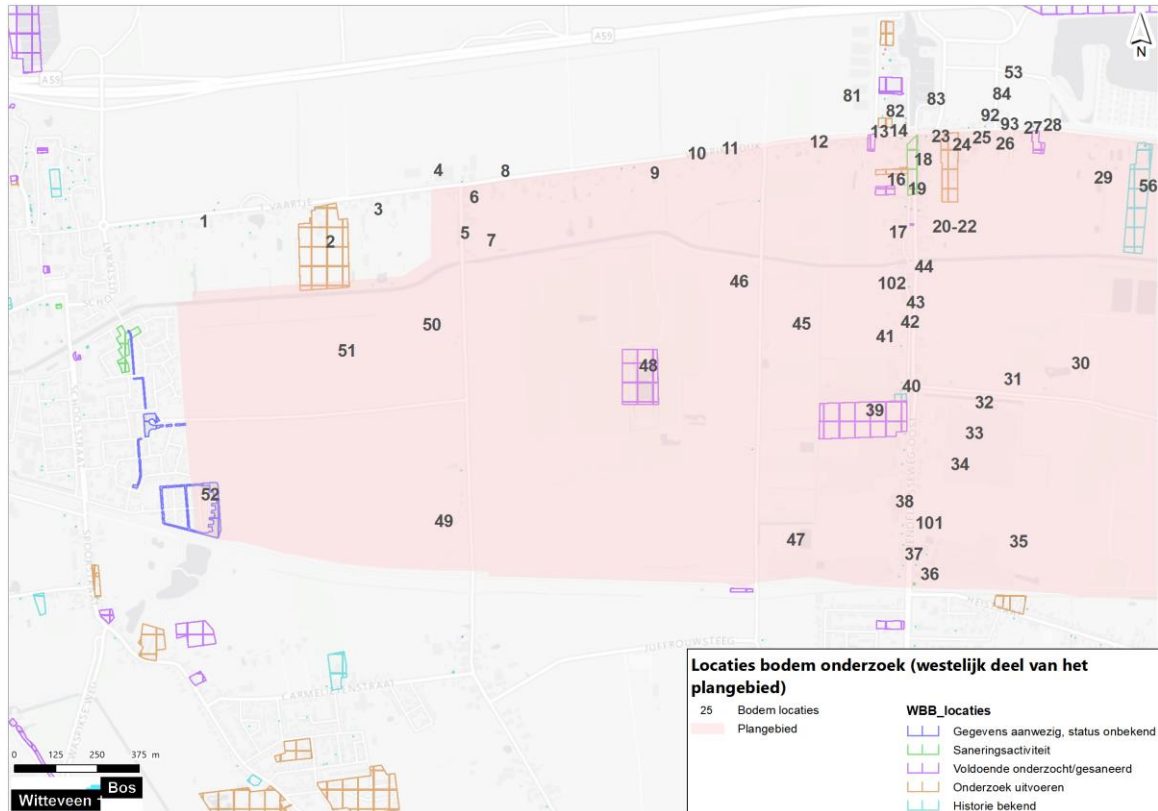
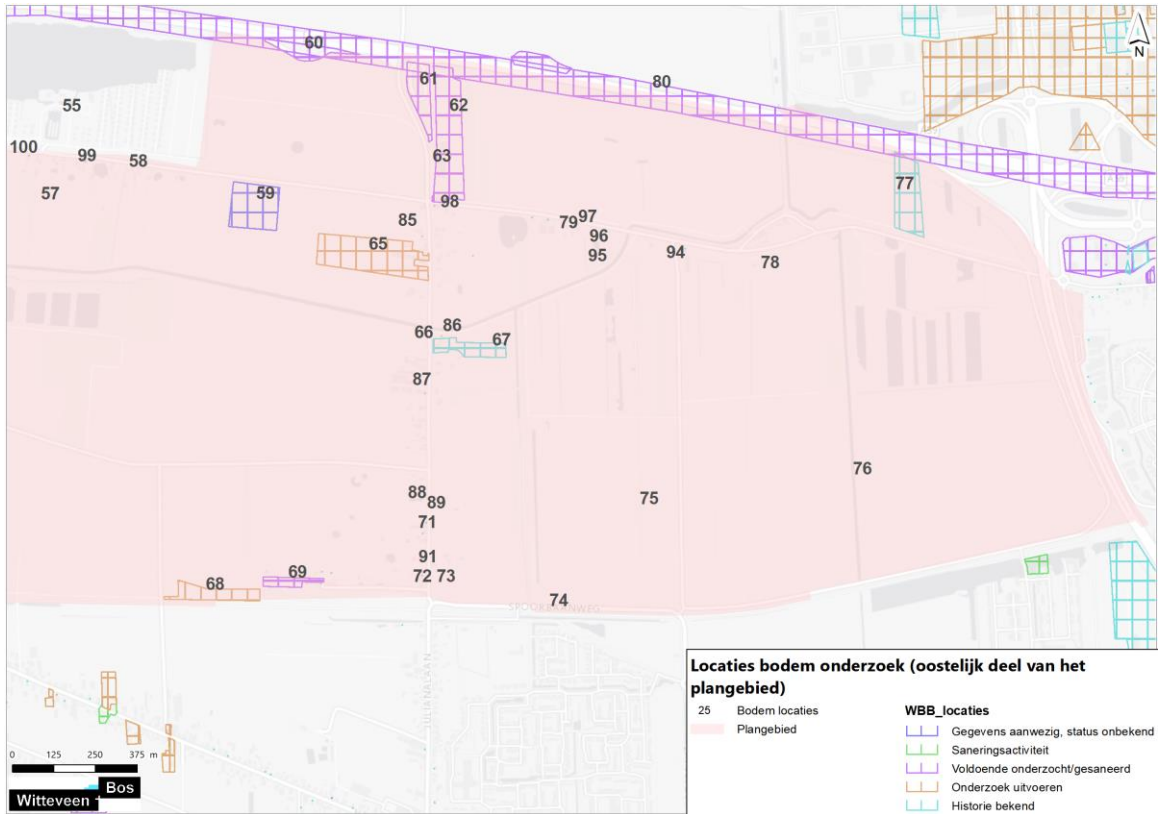
## BIJLAGE: LOCATIES BODEMONDERZOEK
