Versterkingsalternatief grondverbetering

Krachtige IJsseldijken Krimpenerwaard (KIJK)

2019.02564

20 februari 2023

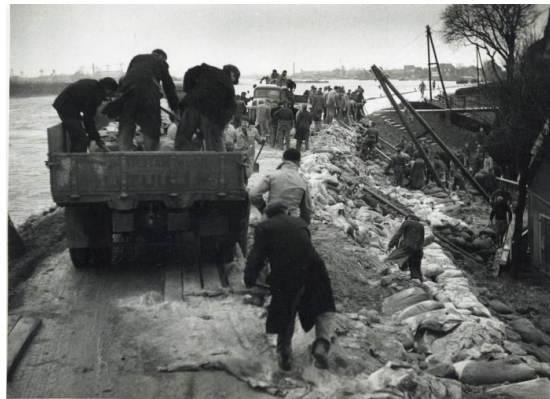
Voorbeeld 2

Herstelwerk na afschuivingen

In de rampnacht werd alles wat voorhanden was aangewend tot behoud van de dijk: zandzakken, zakken graan, zakken cement, planken.

... Het aanhalen van de taluds ... levering van 259 kubieke meter puin voor het herstel van de Lekdijk.... waarvoor geschonken puin van de gemeente Utrecht en Leiden wordt gebruikt'.⁴
